## 디메틸포름아미드(DMF) 작업장 개선지원 사례

대한산업보건협회 경기산업보건센터 / 양 옥

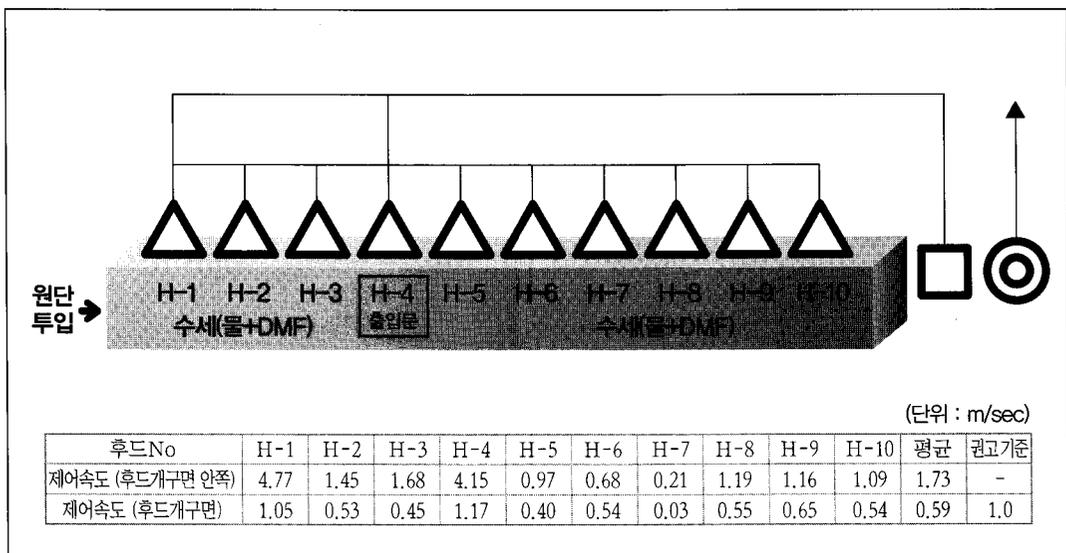
### 2-6. 2층 후드 제어속도(개선전)

후드No	H-1	H-2	H-3	H-4	H-5	H-6	H-7	H-8	H-9	H-10	평균	제어효율
개선전 제어속도 (후드 면)	1.05	0.53	0.45	1.17	0.40	0.54	0.03	0.55	0.65	0.54	0.59	-
개선후 제어속도 (후드 면)	2.12	1.53	1.11	1.55	1.05	1.13	1.21	1.58	2.13	2.01	1.54	261%

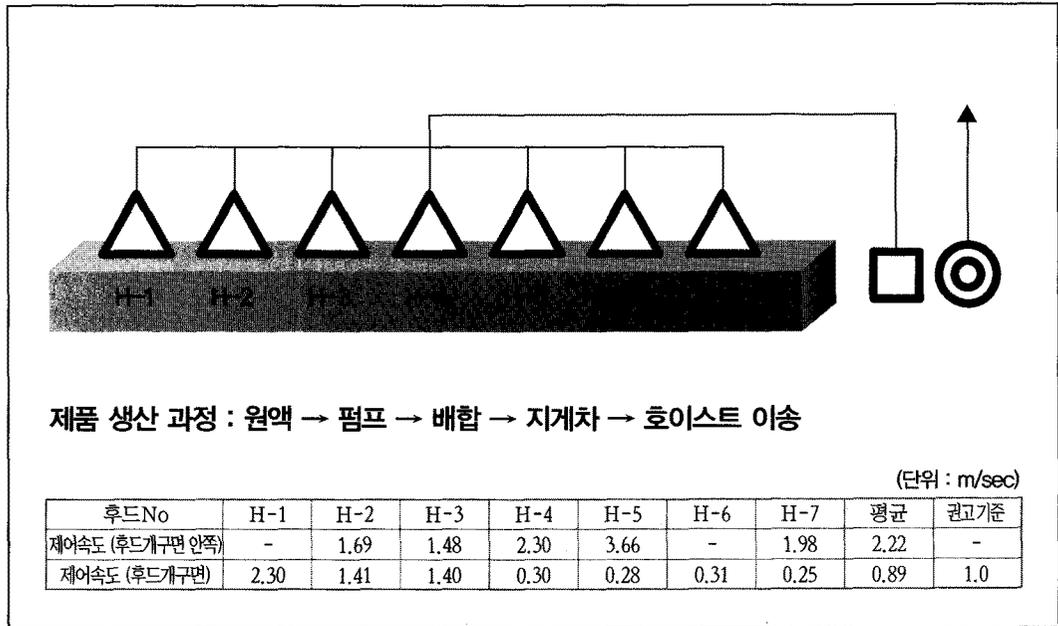
### 2-7. 3층 후드 제어속도(개선전)

후드No	H-1	H-2	H-3	H-4	H-5	H-6	H-7	평균	제어효율
개선전 제어속도 (후드 면)	2.30	1.41	1.40	0.30	0.28	0.31	0.25	0.89	-
개선후 제어속도 (후드 면)	2.42	2.11	2.24	1.59	1.66	1.68	1.50	1.89	212%

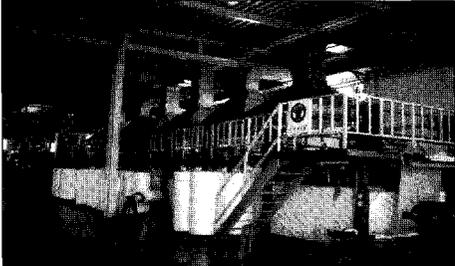
<p>원단 수세과정 시 DMF증기가 측면으로 확산</p>	<p>후드, 덕트관 교체, 후드 측면에 아크릴판과 비닐커튼 설치</p>

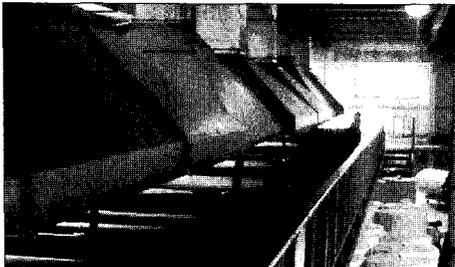
<p>DMF증기가 측면으로 확산</p>	<p>덕트는 사각형관에서 원형관으로 교체됨</p>

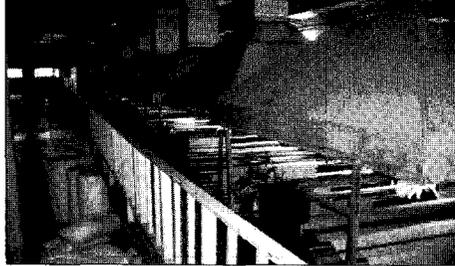
<p>후드 부식된 상태</p>	<p>아크릴판으로 후드 측면 밀폐</p>
