자동차 부품 생산 공정

대구지회 이석훈 대리

1. 개요

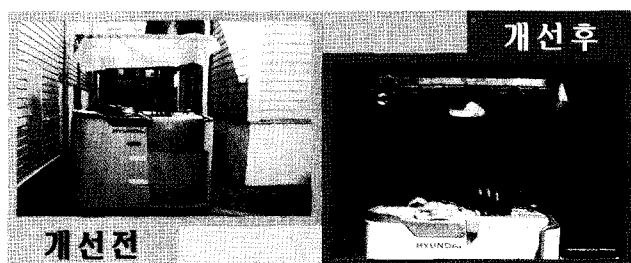
■ 지게차

• 위험요인 : 후사경 부착장소에 비닐덮개를 설치하고 후사경 또한 부착하지 않아 후진 시 후방시야가 불량으로 근로자 충돌 및 협착 위험이 있음

• 위험도 변화 : 중대한 위험수준인 위험도 12에서 미미한 위험수준인 위험도 6으로 개선

• 개선대책 : 시야를 방해하는 비닐덮개를 제거하고 후사경을 설치함으로써 후진시 충분한 시야를 확보함

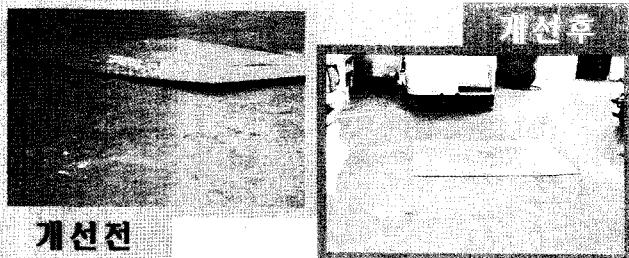
■ 배수구

• 위험요인 : 배수구 덮개의 단차부분이 발생하여 지게차 전도 및 충돌 위험을 초래할 수 있음

• 위험도 변화 : 중대한 위험수준인 위험도 12에서 미미한 위험수준인 위험도 6으로 개선

• 개선대책 : 배수구 덮개의 단차부분이 없도록 주물제 덮개로 개선 조치함으로써 위험 감소

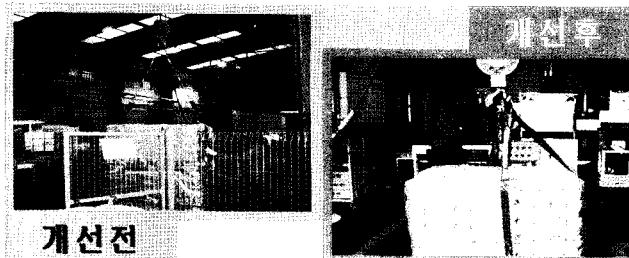
■ INGOT 인양

- 위험요인 : INGOT 인양 작업 시 두줄걸이 작업으로 인한 INGOT 낙하 및 낙하로 인한 근로자 협착 위험이 있음
- 개선대책 : 안전작업 규정에 의한 4줄걸이 인양작업을 원칙으로 시행하고 줄걸이작업에 대해 안전교육을 실시 함
- 위험도 변화 : 중대한 위험수준인 위험도 12에서 미미한 위험수준인 위험도 8로 개선

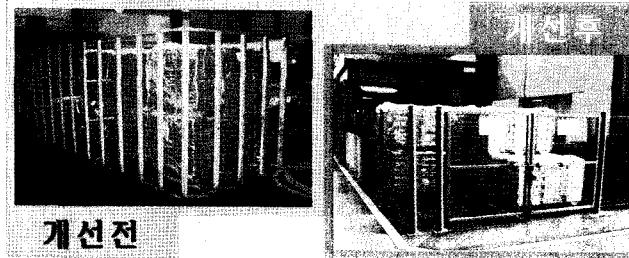
■ INGOT 적재

- 위험요인 : INGOT 적재 작업 시 적재 장소가 비좁아 적재대 사이에 협착할 위험이 있음
- 개선대책 : 적재 공간이 충분한 장소에 적재장소로 이동하여 적재하고, 적재장소에는 접근금지를 위한 헌스를 설치함
- 위험도 변화 : 중대한 위험수준인 위험도 12에서 미미한 위험수준인 위험도 6으로 개선

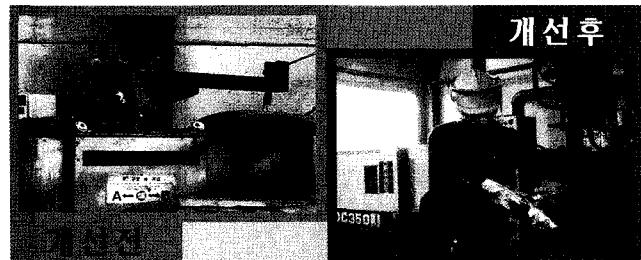
■ 용해작업

- 위험요인 : 용해작업 시 개인보호구를 착용하지 않아 화상 및 건강질환 위험에 노출됨
- 개선대책 : 화상예방을 위한 방열보호구를 지급하고 알루미늄 흄을 차단하는 1급 방진마스크를 착용하도록 함
- 위험도 변화 : 중대한 위험수준인 위험도 12에서 미미한 위험수준인 위험도 8로 개선

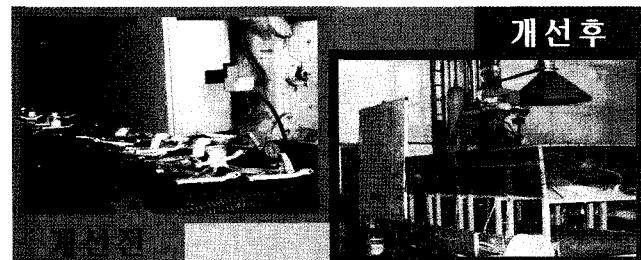
■ 컨베이어 벨트

- 위험요인 : 컨베이어벨트가 노출되어 근로자가 탈거작업을 위해 컨베이어에 접근 시 작업복이 말려들어갈 위험이 있으며, 고열제품에 접촉되어 화상을 입을 위험이 있음
- 개선대책 : 회전체와 고열의 제품이 근로자와 접촉되지 않도록 가드를 설치하고 냉각팬과 8mm 이하의 접촉방지망을 설치함
- 위험도 변화 : 허용불가 위험수준인 위험도 16에서 미미한 위험수준인 위험도 8로 개선

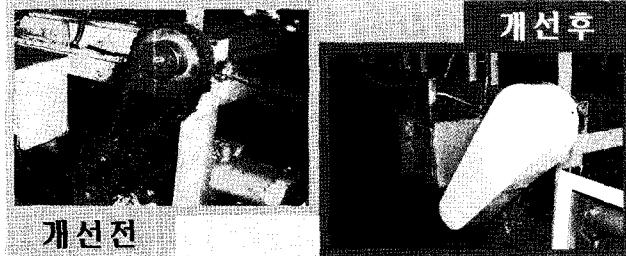
■ 컨베이어벨트 동력전달부

- 위험요인 : 컨베이어벨트 동력전달부가 노출되어 작업자 작업복 말립이나 신체 일부가 체인에 협착될 위험이 있음
- 개선대책 : 위험으로부터 작업자와 격리되도록 방호덮개를 설치함

- 위험도 변화 : 중대한 위험수준인 위험도 12에서 미미한 위험수준인 위험도 6으로 개선

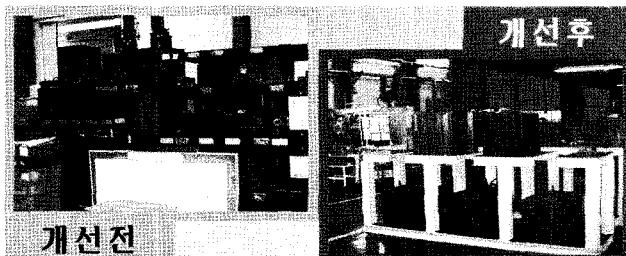
■ 3단 금형적재

- 위험요인 : 3단 금형적재 상태가 불안전하여 낙하할 위험이 있고, 3 단 적재대 상부 금형을 이용하기 위해 작업자가 3단부까지 올라가 작업을 하는 경우가 빈번하게 발생하여 추락할 위험이 있음
- 개선대책 : 금형적재 높이를 작업자가 실측사고가 발생하지 않도록 낮춰 하단에서 작업을 할 수 있도록 금형보관대 형태의 작업대로 개선함
- 위험도 변화 : 중대한 위험수준인 위험도 12에서 미미한 위험수준인 위험도 6으로 개선

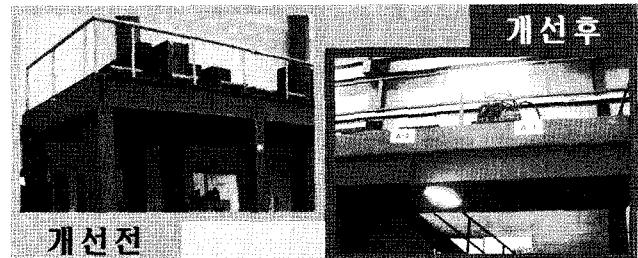
■ 표준안전난간대

- 위험요인 : 금형이 보관된 고소장소에 추락방지를 위해 설치된 안전 난간이 부적하게 설치되어 있어 작업 근로자가 추락할 위험이 있음
- 개선대책 : 120cm 상부난간대와 중간대, 발끝막이판이 설치된 표준 안전난간대를 설치하여 작업 근로자의 추락사고를 예방함
- 위험도 변화 : 허용불가 위험수준인 위험도 16에서 미미한 위험수준인 위험도 8로 개선

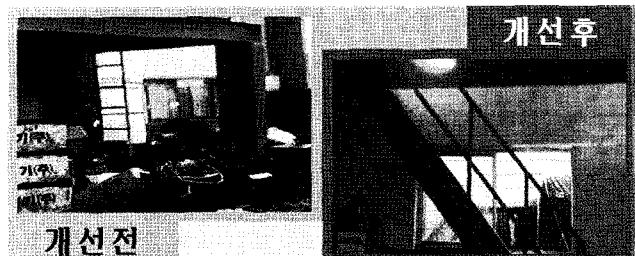
■ 고층 이동통로

- 위험요인 : 2층 금형보관소로 이어지는 통로가 수직사다리를 사용하고 있어 이동시 추락할 위험이 있음
- 개선대책 : 미끄럼방지 패드가 부착된 전용계단을 설치하고 추락방지를 위한 안전난간대를 설치함
- 위험도 변화 : 중대한 위험수준인 위험도 12에서 미미한 위험수준인 위험도 8로 개선

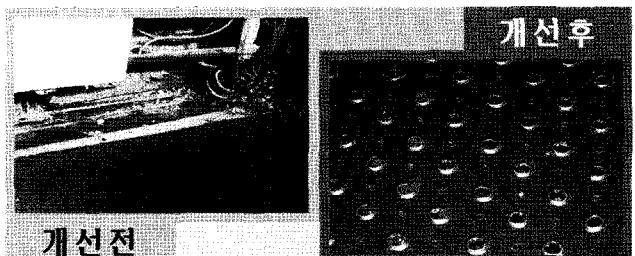
■ 작업발판

- 위험요인 : 이형제 비산으로 작업발판이 오염되어 작업발판이 미끄러워지기 쉬워 작업하던 근로자가 전도될 위험이 있음
- 개선대책 : 이형제 비산방지판을 설치하고 미끄럼 방지를 위한 작업 발판을 개선함
- 위험도 변화 : 중대한 위험수준인 위험도 12에서 미미한 위험수준인 위험도 8로 개선

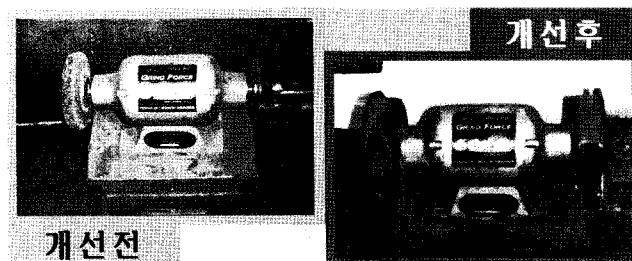
■ 탁상연삭기

- 위험요인 : 탁상연삭기의 덮개가 설치되어 있지 않아 솟돌 파편이 비산될 경우 치명적인 협착, 낙하위험이 발생할 수 있음
- 개선대책 : 탁상연삭기의 모든 솟돌 덮개를 최대설치각도 90도 이내로 부착하고, 작업자로 하여금 보안경을 착용을 하도록 함. 또한 안전표지를 부착함
- 위험도 변화 : 허용불가능 위험수준인 위험도 16에서 미미한 위험수준인 위험도 8로 개선
