열병합발전소 진동진단 사례

한전KPS(주)
기술연구원 설비진단그룹
선임전문원/김하용
Tel : (031)710-4398

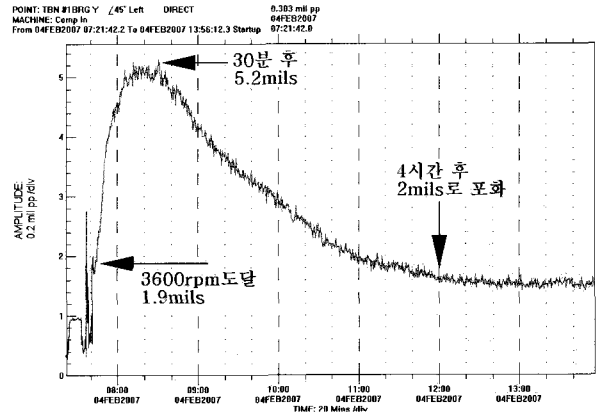
GE 7F 가스터빈의 Thermal growth 진동 Trend

가스터빈-발전기를 기동하여 7시 40분에 3600rpm에 도달하여 계통병입을 실시하였다. 계통병입 당시 진동은 1.9mils(48 μ m)로 양호하였으나 30분 경과 후 진동은 5.2mils(132 μ m)까지 빠르게 증가하였다. 터빈 출력을 base load로 유지한 상태에서 운전을 계속하자 약 4시간 후인 12시경에 진동은 다시 2mils(51 μ m)까지 감소하여 안정된 상태를 유지하였다.

이 진동현상은 대부분의 가스터빈에서 주로 발생하는 thermal growth 진동이다. Thermal 진동이 발생하는 원인은 운전초기 고온가스 영향으로 터빈 rotor가 원주방향으로 부등팽창하기 때문인데 이때 터빈 rotor에 unbalance가 발생하며, 일정 운전시간이 지나면 rotor 온도가 포화되면서 부등팽창이 해소되어 unbalance 성분도 감소하기 때문이다.

Thermal growth 진동은 rotor 온도와 관련된 진동이기에 때문에 warm이나 hot 상태보다 cold 상태에서 기동할 때 온도차이가 크게 발생하게 되므로 진동변화도 크게 발생한다. 이 진동을 교정하기 위해서는 Class II-B급 정비를 실시하여 터빈 및 압축기 디스크를 모두 분해/점검하여 thermal growth가 발생하는 부품을 교체하여야 한다. 현장에서 임시대책으로 field balancing을 절충하여 실시하면 최대 발생하는 진동을 교정하는 효과는 있지만 rotor가 열 변형을 일으키는 현상은 해소되지 않고 계속된다. 즉 thermal growth 진동을 교정하는 근본적인 대책은 열 변형이 크게 발생하는 부품의 교체다.

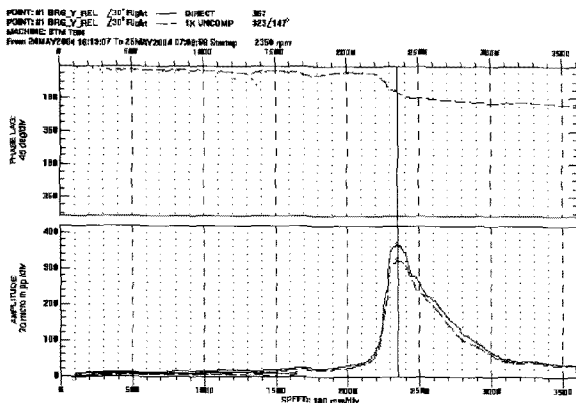
터빈 기동 중 1차 critical 진동은 80 μ m이하, 72MW 운전 중 진동은 20 μ m 이하로 매우 안정적으로 운전되어 왔다. 그런데 2004년 5월 24일부터 정지 중 1차 critical speed인 2350rpm에서 진동이 367 μ m까지 증가하면서 trip 되는 사고가 발생하였다. 다행히도 기동 중 critical 진동은 80 μ m를 계속 유지하여 기동 및 출력운전에는 문제가 없었지만 정지 중에는 예외 없이 350 μ m 이상을 기록하면서 trip 되었다.

(증기터빈 정지 중 critical speed에서 367 μ m의 고진동 발생)

여기서 주목되는 점은 3) 오일탱크의 부압이었다. 오일탱크 압력을 부압으로 유지하는 까닭은 탱크 내의 오일 베이퍼 방출과 oil deflector에서 누설을 방지하기 위함이다. 그런데 오일탱크 부압이 지나치게 높을 경우 oil deflector에서 누설은 확실하게 방지되지만 대기 중의 먼지가 과도(過度)하게 빨려들어 오면서 일부분의 먼지는 deflector 경계면에 쌓여 그 먼지가 열을 받으면 정도가 높은 탄화물 상태로 변한다. 이 상태에서 터빈을 정지하면 축 휨이 가장 크게 발생하는 1차 critical speed 영역에서 탄화물과 터빈 축이 rubbing을 일으키는 원인이 되기 때문이다.

먼저 오일탱크의 부압을 정상 값인 -50mmAq로 조정 후 5월 26~28일까지 3일간 기동/정지 상태를 점검한 결과 최대 진동이 97 μ m 이하로 양호한 상태를 유지하였다. 또한 정지 중 베어링 내에서 축이 상부 방향으로 0.1mm 부상하던 현상도 동시에 없어졌다. 진동이 양호하므로 오일탱크의 부압을 변경시킨 이외의 특별한 정비작업 없이 1년간 운전을 계속할 수 있었다.

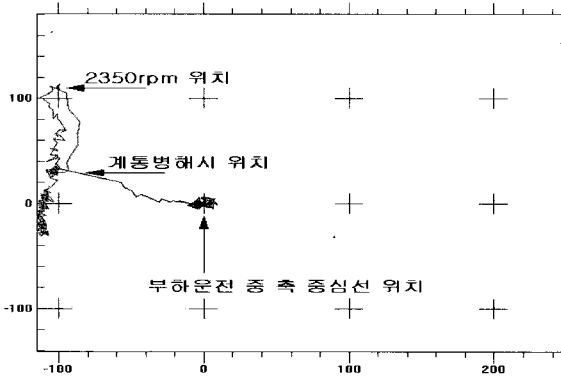
- 1) 출력 운전 중 front standard의 비정상적인 expansion으로 oil deflector와 축사이의 간극이 협소하여지고, 탄화물이 생성되었지만 출력운전 중 진동은 20 μ m 이하로 양호하여 rubbing은 발생하지 않았다.
- 2) 그러나 정지 중 1차 critical speed에서 축 휨이 최대로 발생하는 지점에서 rubbing이 발생하였고, 그 영향으로 고진동 발생과 축의 평균 중심위치가 부상하는 효과가 발생하였다.
- 3) 기동 중 rubbing이 발생하지 않은 원인은 정지

계통병해 후 축이 부상하며 진동 발생

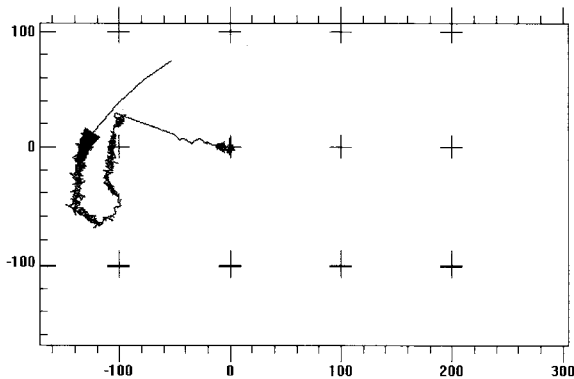
부하 조절 후 축 부상 없음(진동양호)

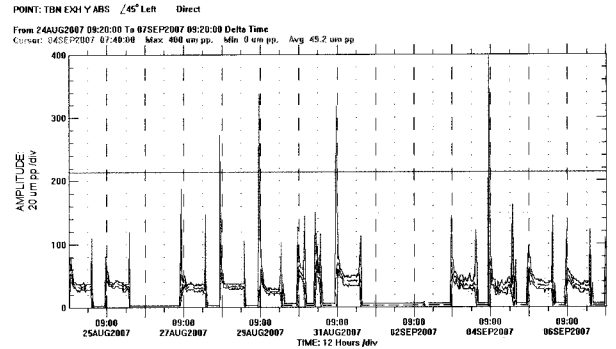
2007년 8월 28일부터 8차례 기동 중 critical speed에서 고진동 발생으로 4차례 trip 되는 사고가 발생하였다. 특이한 것은 cold 상태에서 기동하면 최대 진동이 alarm 설정치인 150 μ m 정도까지만 증가하는데 반하여 warm 상태에서 기동하면 trip 설정치 212 μ m를 초과하는 250~400 μ m의 고진동이 발생하였다. 고진동으로 trip된 후 바로 재기동하면 150 μ m 이내로 정상 기동에 문제가 없었다.

고진동으로 2주간 4차례 trip 된 trend plot

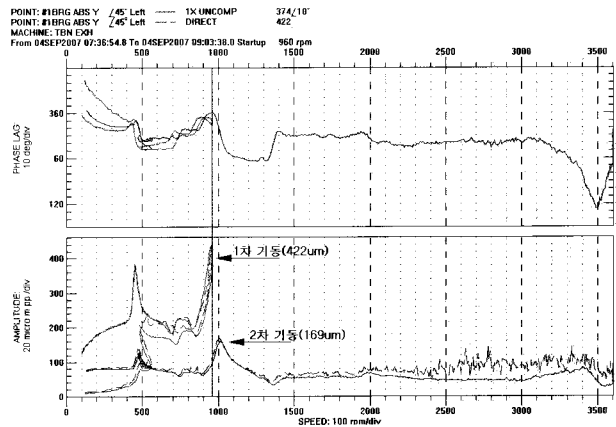
2007년 9월 4일 1, 2차 기동 bode plot

2007년 9월 4일 1, 2차 기동 bode plot을 보면 1차 기동 slow roll 진동은 20 μ m, 2차 기동 slow roll 진동은 80 μ m로 증가하였다. 반면에 1차 기동 중 critical 진동은 422 μ m까지 증가하여 trip 되었으며, 2차 기동 최대진동은 169 μ m로 감소하였다. 이러한 원인은 1차 기동 중 심각한 rubbing으로 축 휨이 발생하면서 고진동이 발생하였고, 축 휨이 원상 복구되지 않은 상태에서 2차 기동하자 slow-roll 진동이 높게 발생한 것이다.

2차 기동 slow roll 진동은 80 μ m로 높게 시작하였으나 rubbing이 발생하지 않아 critical speed에서도 진동이 양호한 상태로 3600rpm까지 승속 되고, 정상 출력운전을 할 수 있었다. 비주기적으로 발생하는

rubbing 진동은 베어링 deflector에서 생성된 탄화물 가능성이 크며, trip 후 재기동하면 rubbing이 발생하지 않은 이유는 1차 rubbing이 발생하면서 탄화물이 떨어져 나가기 때문이다.

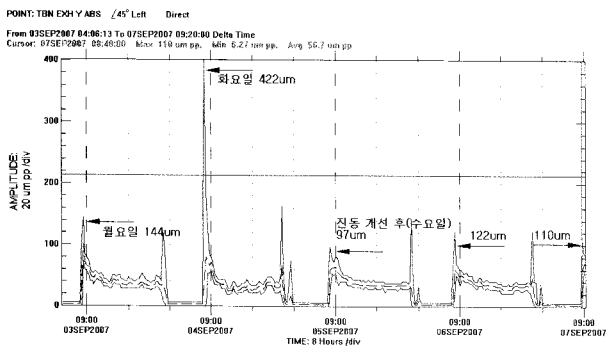
Rubbing 진동교정 전/후 trend plot

먼저 오일 탱크의 부압상태 점검결과는 -50mmAq로 정상상태였다. 그렇지만 부압상태를 변화시키면 탄화물 생성조건이 달라질 것으로 예상하고 부압을 더 증가시켜 -100mmAq로 조정하였다. 두 번째로 이 터빈은 정지 상태에서 탄화물이 발생하므로 이를 방지하기 위하여 정지 후 spin cooling 운전을 1회에서 2회로 늘렸다. Spin cooling은 Westinghouse 및 MHI 계열의 가스터빈에서 정지 후 터빈을 냉각시키기 위하여 약 600rpm으로 10~30분간 실시하는 운전이다.

오일탱크 부압 증가와 spin cooling을 2회씩 실시한 9월 5일부터 진동은 122 μ m 이하로 양호하게 개선되었으며, 차기 오버홀 공사 때까지 진동증가 없이 안정적으로 기동할 수 있었다.

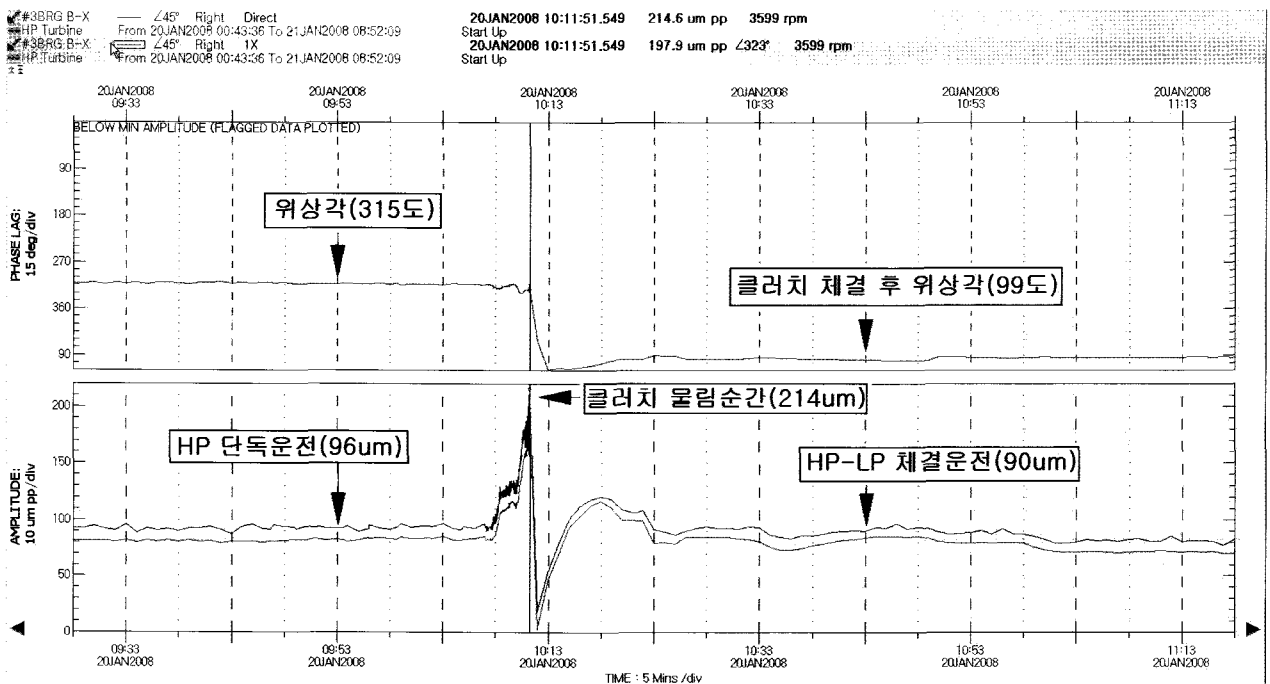
아래 그림은 clutch의 기어치면 마모가 심한 상태에서 체결될 때 진동 trend이다. HP 터빈 단독운전 중 진동은 96 μ m로 양호하지만 클러치가 물릴 때 최대진동은 214 μ m까지 약 2배 이상 증가 후 다시 90 μ m로 감소한다. 주목할 점은 물림 전/후 진동 위상각이 315도에서 99도로 변화된 점이다. 물림 전/후 위상각이 이와 같이 반대로 변화될 경우는 마모가 매우 심한 상태이다. 만약 위상각 변화가 크지 않다면 현장에서 절충 balancing을 실시하여 어느 정도 교정이 가능하지만 이 경우에는 balancing 효과를 전혀 기대할 수 없었다. 그래서 이 마모된 클러치는 8개월 후 신제품으로 교체하였다.

Synchro clutch 물림 때 HP 터빈의 충격진동

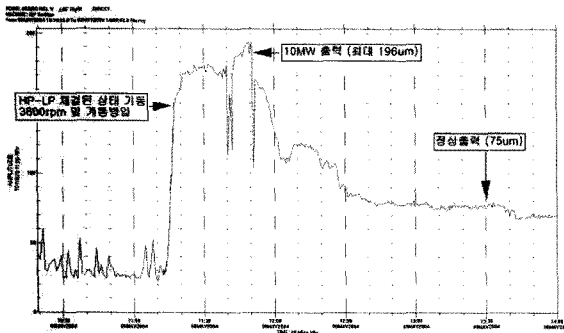
저출력에서는 클러치의 물림 토오크가 부족하여 HP 터빈에서 고진동이 발생한다. 일반적으로 터빈-발전기 배치 순서는 HP-LP-GEN 인데 클러치가 설치된 터빈은 LP-HP-GEN 순서로 관성 모멘트가 가장 적은 HP 터빈이 중간에 설치되어 있다. HP와 LP터빈이 체결된 상태에서 일정출력 이상이 되면 LP의 동력이 HP를 통하여 발전기로 원활히 전달되어 진동문제가 없다. 그러나 HP-LP 터빈이 체결된 상태에서 출력이 10% 이하로 운전될 경우는 클러치의 물림 토오크가 낮아 기어 치면에서 일시적인 이격이 발생하게 된다. 물림 치면의 이격이 발생하면 관성 모멘트가 큰 LP 터빈 진동 모멘트가 적은 HP 터빈으로 전달되어 고진동이 발생한다. 아래 3S 클러치 진동 trend는 저출력 운전 중 발생한 진동사례이다.

WH 180MW 중기터빈 3S clutch 영향에 의한 저출력 운전 중 진동

저출력에서 발생하는 진동은 클러치가 설치된 터빈의 공통적인 문제점이다. 이 문제를 피하기 위해서는 터빈을 10% 이상 출력에서 운전하여야 하며, 기본적으로 정밀한 측정결과 HP 터빈의 정밀 balancing이 필수적이다.

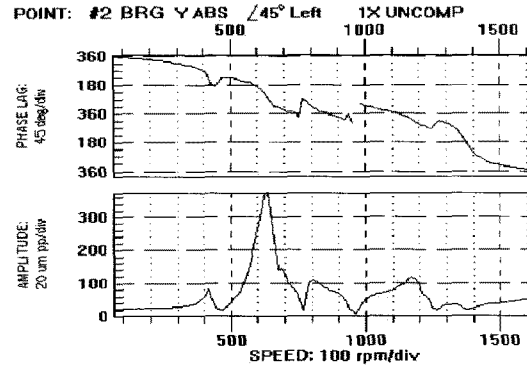
- 1) 절대 축진동(ABS 진동) 최대 400 μ m
- 2) 상대 축진동(REL 진동) 150 μ m
- 3) 베어링 casing 진동이 250 μ m 발생하였다.

100MW 가스터빈 ABS 진동 Bode plot

진동 주파수는 unbalance 성분인 1X 진동이다. ABS 축진동은 높는데 반하여 REL 축진동이 낮은 이유는 REL 진동센서가 pedestal 상에 설치되어 pedestal과 축의 상대적인 진동을 측정하기 때문이다. 만약 pedestal 진동이 250 μ m가 아니고 0 μ m라면 REL 진동도 ABS와 같은 400 μ m 발생할 것이다. 따라서 이 터빈은 축의 unbalance 영향으로 축과 pedestal이 과도(過度)하게 진동하고 있었다.

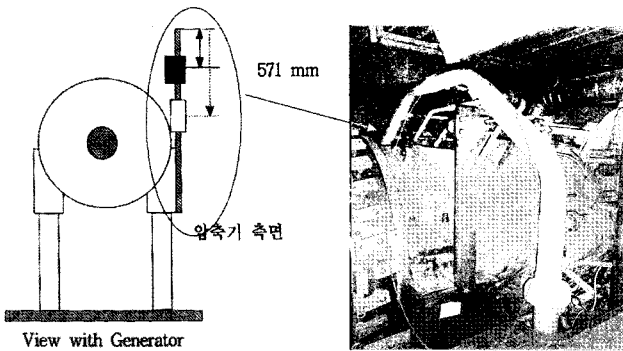
Weight balancing으로 진동교정을 실패한 후 진동이 pedestal 공진이므로 동흡진기를 설치하지는 의견이 있었다. 그러나 이 방법은 1차 critical speed 진동을 교정하는데 적용될 수 없는 기술이라는 의견을 제시하였으나 충분한 사전검토 없이 실시되었다. 먼저 FRF 시험이 있었다. 당연하지만 pedestal의 FRF 시험결과 공진점은 750cpm으로 critical 진동이 발생하는 650rpm과 비슷하였다. 그런데 1차 critical speed는 bode plot에서 공진점이라는 사실을 알 수 있으므로 별도의 FRF 시험은 무의미하다. 만약 FRF 시험이 더 정밀하게 이루어 졌다면 이론적으로는 bode상의 1차 critical speed와 일치했을 것이다. Absorber를 설계하여 아래 그림과 같이 압축기 casing에 부착하였다. 부착결과 진동은 미미한 수준의 변화만 있었을 뿐 감소효과가 없었다.

Absorber 설치 도면 및 실제 부착 사진

그런데 동흡진기 설치 후 진동변화가 없었던 이유는 위 식에서 질량비(μ)가 너무 작았기 때문이다. 질량비는 동흡진기질량÷본체질량인데 이 질량비가 너무 작으면 상/하 2개로 분리되는 주파수 간격이 너무 좁아서 흡진기의 역할을 제대로 할 수가 없다. 일반적으로 실용적인 질량비(동흡진기질량/본체질량)는 5~10%, 최소 3% 이상이 되어야 한다. 가스터빈 질량이 약 200톤을 초과하므로 설치하는 동흡진기 질량도 최소 3%인 6톤 이상이 되어야 한다. 그러나 실제 설치하였던 동흡진기 질량은 0.2톤도 되지 않았기 때문에 동흡진기로서의 역할을 전혀 하지 못하였다. 또 6톤 이상의 동흡진기를 설치하였더라도 기존의 공진점 대신 새로운 2개의 공진점에서 역시 고진동이 발생하였을 것이다.

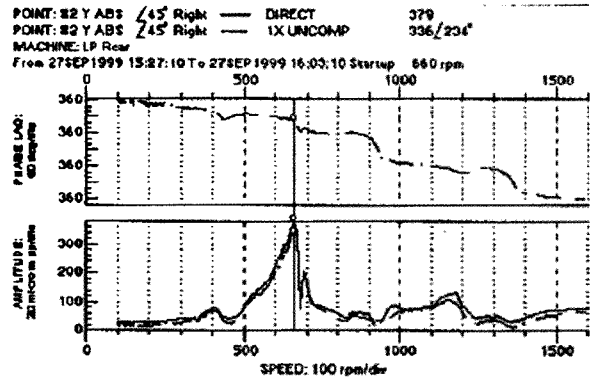
Absorber 설치 후 진동 bode plot

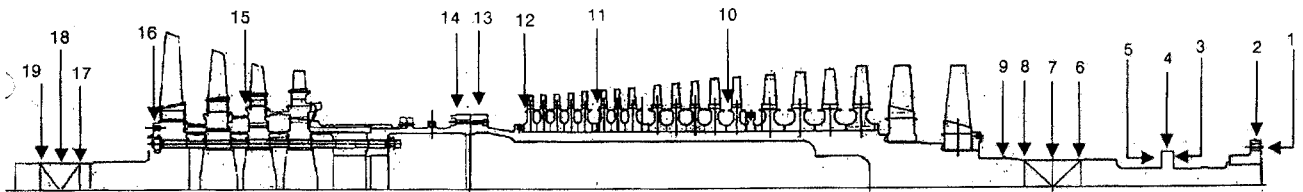
100MW 가스터빈 Rotor Run-out 측정 위치

2004년 11월 rotor shop에서 휨 상태를 점검하기 위하여 run-out을 측정하였다. 예상대로 축 중간에서 약 0.14mm가 휘어져 정상상태 0.05mm를 초과하였다.

Rotor 중간지점인 10번 측정위치에서 TIR 값은

110/10,000inch이고, 휨 값은 TIR 값의 1/2이 되므로 약 5.5mils인 0.14mm이다. (TIR값은 다이얼 게이지로 측정한 total 읽음 값으로 2배가 측정되므로 휨 상태는 2로 나누어야 한다) 이 rotor의 휨 상태를 교정하기 위하여 Class II -A 정비를 실시하여 2.6mils(0.065mm)로 허용치 0.05mm에 가깝게 수정하였다.

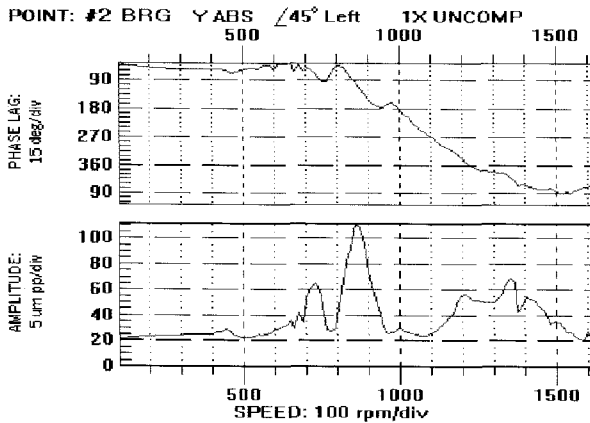
Run-out 값 수정 후 1차 critical 진동은 120 μ m 이하로 교정되었다.

교정 후 ABS 진동 Bode plot (120 μ m)
