GT 압축기 블레이드 손상원인 분석사례

한전전력연구원
엔지니어링센터
선임연구원 양경현
Tel : (042)865-7552

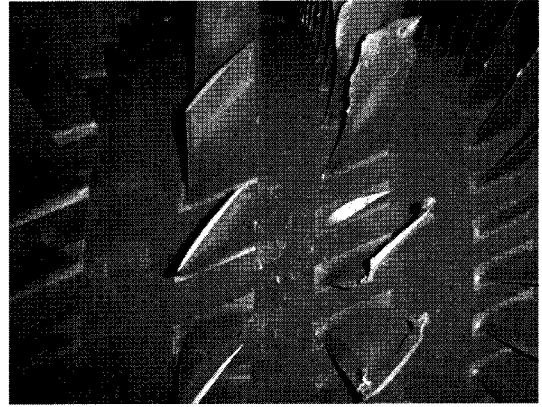
Fig. 4 Damaged compressor blades

Fig. 4는 손상된 압축기 블레이드와 로터 일부를 보여주고 있다. 분해 결과 5단 이후 압축기 블레이드와 vane이 모두 손상을 입었으며, 그중 1개 블레이드의 airfoil root 부위가 절손된 상태인 점을 고려하면 이 블레이드의 파단조각이 후류측 경로를 거치면서 다른 블레이드에도 영향을 준 것으로 보인다.

본 기고에서 관심대상인 블레이드는 GT11N 기종의 압축기 5단 블레이드로서 이전부터 airfoil root 부위가 절손되는 사고가 자주 발생되었으며, 모두 leading edge의 root 부위에서 시작되어 급격하게 진전 파단된 양상을 띠고 있는 특징이 있었다. 그러나 손상되기까지 일정시간 운전되었으며, 손상 없이 운전되는 다른 블레이드가 존재하고 있는 점으로 볼 때 설계문제 이외에 다른 요인이 있을 수 있다는 의문이 제기되었다.

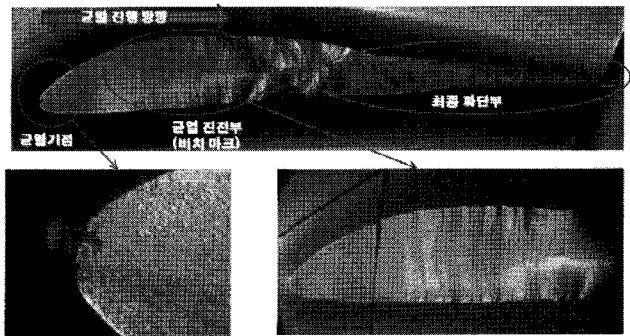
Fig. 5 Cracked face on a compressor blade

Fig. 5는 블레이드의 파단면을 보여주고 있다. 균열은 leading edge에서 trailing edge쪽으로 초기 균열기점과 균열진전 그리고 최종 파단으로 진전된 모습

을 확인할 수 있다. 즉 초기 결함으로 보이는 시작점에서 문제가 시작되어 외력에 의한 응력이 작용된 것으로 보이는 줄무늬 형태가 나타났다가 결국 파단된 것으로 보인다⁶⁾.

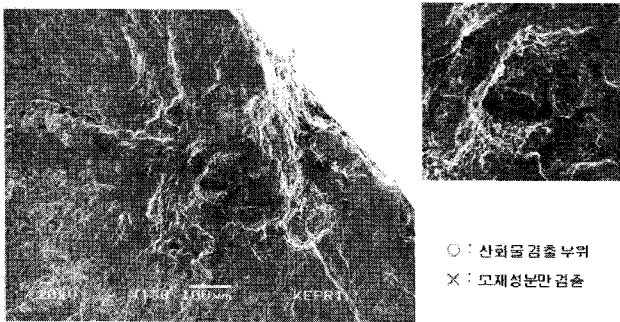
Fig. 6 EDS analysis for a cracked face of the damaged blade

Fig. 6에서 보면 EDS를 통해 균열기점 표면에 Cr, Fe, Cu, Si 산화물과 Cl이 검출되었으며, pit 중앙 부위는 석출물(Cr, Zn, Fe 화합물)이 존재하고, pit 주변 골부위에 산화물이 분포하고 있다. 블레이드가 상온 또는 상온보다 다소 높은 환경에서 사용되는 점을 감안할 때 검출된 산화물은 압축기 사용 중 생성된 물질이 아니며 pit 주변 양쪽의 골부분에서 산화물이 검출된다는 것은 이미 결함이 존재하고 있었다는 증거이다.

따라서 블레이드 파단면에서 발견된 석출물 형태의 산화물과 그 주변의 미세균열은 블레이드 사용 환경과 내부에서의 분포가 평면 형태이면서 두께가 급격히 변화되는 부위인 점을 고려할 때 블레이드 제작 당시 단조 온도 불균일 등으로 결함이 발생한 것으로 판단되었다.

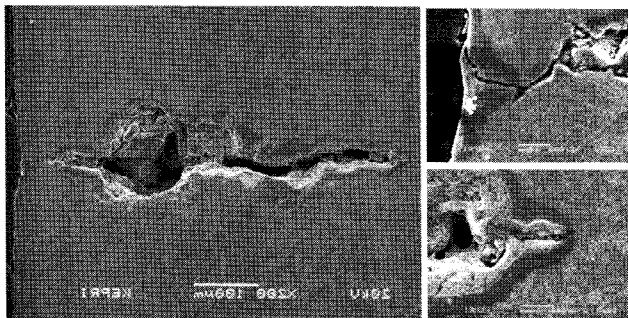
Fig. 7의 SEM 분석결과에서도 중앙에 형성된 pit 형상 내면에 석출물 형태의 결정체가 존재하고 있는 것을 확인할 수 있다. 또한 입구 미세균열의 형태를 보면 응력에 의한 균열 진전 형태가 아닌 것으로 판단된다⁷⁾.

Fig. 7 SEM analysis for a cracked face of the damaged blade

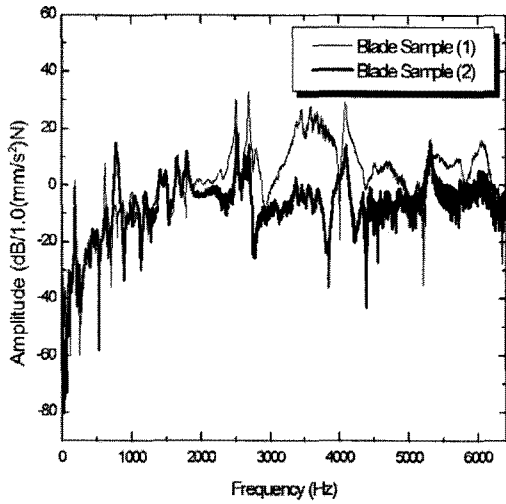
Fig. 8은 압축기 블레이드에 대한 고유진동수를 측정하기 위한 시험장치에 5단 블레이드의 예비품을 고정한 모습이다. 블레이드 root가 압축기 로터에 결합되는 방식과 동일한 형태로 제작되었으며, 조립된 블레이드의 고정방법은 고정지그 밑부분에 설치된 유압장치의 유압력에 의해 고정하도록 되어있다. 이 장치를 활용하면 유압력이 변화할 때 블레이드 고유진동수가 상승하다가 일정한 힘에 도달하면 그 이상의 힘으로 블레이드를 고정하더라도 고유진동수가 변하지 않게 되므로 구조해석 결과와의 비교 검토 시 동일한 원리를 적용할 수 있어 결과에 대한 높은 신뢰성을 가질 수 있게 된다^{8,9)}. 시험방법은 random signal(white noise)의 형태로 진동가진기에 연결된 stick을 통해 블레이드 하단부위를 가진 하도록 한 후 FRF 응답을 얻었다. Fig. 9는 고정장치를 통해 두 블레이드에 대하여 측정된 FRF 차트를 보여주고 있다. 두 블레이드가 거의 유사한 고유진동수를 나타내고 있음을 확인할 수 있다.

Fig. 9 FRF chart of blade sample (1) and (2) for the 5th stage

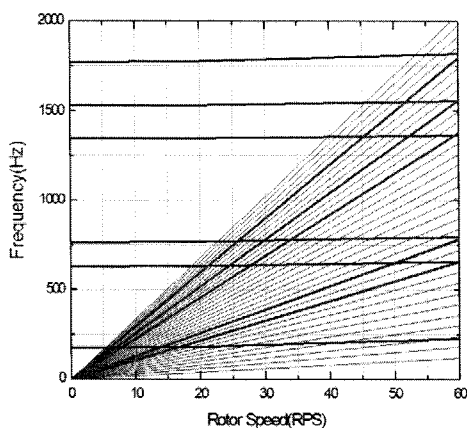
Table 3은 앞선 실험결과를 바탕으로 블레이드가 root부와의 접촉상태를 모사한 결과(ORPM)와 회전상태(3600RPM)에서의 블레이드 고유진동수 상승결과를 보여주고 있다. 또한 가장 가까운 조화성분과의 근접성을 비율로 제시하였다. 회전력을 고려한 해석결과(3600RPM)를 살펴볼 때 첫 번째 고유진동수를 제외하고는 회전속도의 조화성분에 거의 근접하고 있음을 보여주고 있다. 해석 오차를 고려하더라도 블레이드가 회전상태에서 배수성분과의 공진에 의해 고사이클 피로를 유발할 수 있는 충분한 조건이라고 할 수 있다. 또한 Fig. 13은 블레이드 유한요소모델에 대하여 정지 중 고정상태에서부터 3600 RPM(60RPS)까지 단계적으로 회전력이 적용되었을 때 나타난 고유진동수 변화를 보여주고 있다. 이 그림에서도 첫 번째 고유진동수를 제외한 나머지 고유진동수 부분이 회전속도의 조화성분과 근접하는 것을 확인할 수 있다.

Fig. 13 Campbell diagram for the FE model

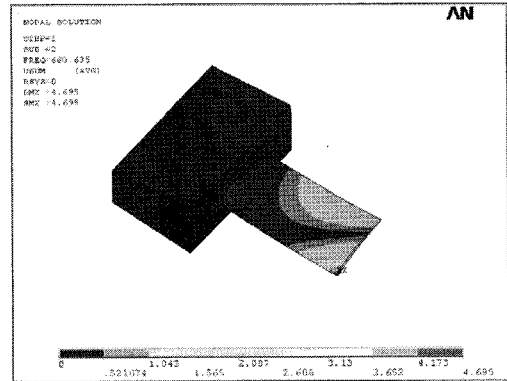
Fig. 14는 고정상태에서 628Hz로 나타났던 고유진동수가 3600RPM의 회전력을 적용했을 경우에 660Hz로 상승한 경우의 고유진동모드(edge-wise mode)를 보여주고 있다. 이것은 앞선 시험 결과 중 621Hz에서 나타나는 고유진동모드와 일치하고 있어 원심력의 효과로 인한 고유진동수 상승이 블레이드 공진의 영향 범위로 이동시키고 있음을 확인할 수 있다.

Fig. 14 A mode shape for 2nd mode(660Hz) of the FE model at 3600RPM

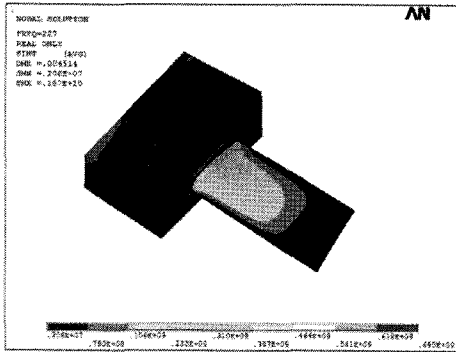
Figs. 15~17은 각각 227Hz, 660Hz, 4234Hz에서의 진동모드와 응력집중 분포를 보여주고 있다. 227Hz에서는 루트의 중앙부위에 분포되어 있으나 660Hz와 4234Hz에서는 루트의 air foil부위로 집중되고 있어 블레이드의 최초 결합부위와 동일한 위치에 분포하고 있음을 확인할 수 있다. 특히 4200Hz는 블레이드가 회전하면서 공기가 노즐(정익)을 통과하는 주파수이다. 5단에서의 노즐의 수량이 70개이므로 60Hz의 70배수이다. 시험결과와 차이점이 발생하고는 있으나 정상 가동 중에 공기의 유동에 의한 노즐 통과주파수가 상시 존재하고 있으므로 블레이드 거동의 경향을 볼 때 이 영역에서 블레이드 루트부위에 많은 영향을 줄 수 있을 것이라 판단된다.

Fig. 15 Stress distribution at 227Hz

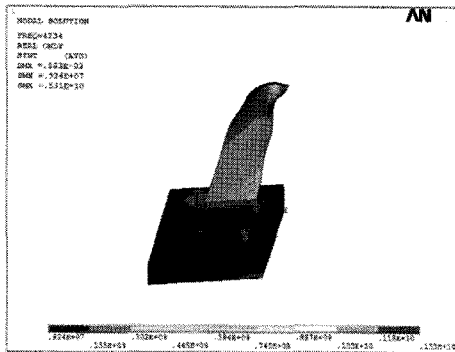
Fig. 16 Stress distribution at 4234Hz

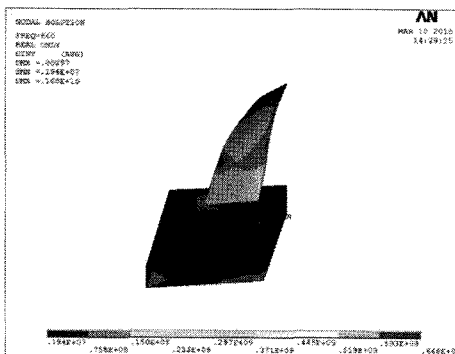
Fig. 17 Stress distribution at 660Hz
