인접 공장 연소화재 화재사례

- (1) 일시 : 2009년 11월 16일(월) 08시 50분경
- (2) 장소 : 안산시 반월공단 삼양수지
- (3) 원인 : 스티로폼 분쇄기 주변 전선 단락(추정)
- (4) 피해 : 사상자는 없으며, 공장동 및 사무실동 4,609m² 전소로 8억 원 피해

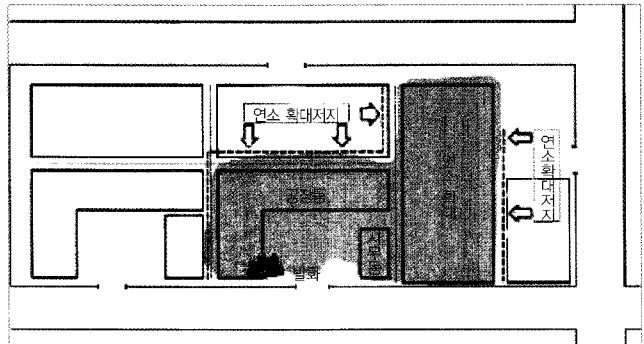
〈그림〉 공장 도면

연소확대 상황은 바람이 불어오는 쪽 인접공장은 이격거리가 1미터 미만이었는데 벽체 일부 소실 정도였지만, 바람이 불어가는 쪽 인접공장은 5미터 정도의 이격거리와 벽돌조적 벽체였음에도 바람의 영향으로 계속되는 복사열의 공급으로 채광창이 있는 철판지붕 쪽으로 화재가 전파되어 공장동이 전소되었다. 발화공장은 2층이었으나 4층 높이로 높게 지어진 건물이었고 인접 인쇄기판 공장의 낮은 2층 건물이었기 때문에 강한 복사열에 천장이 계속 노출됨에 따라 화재가 전파되었다.

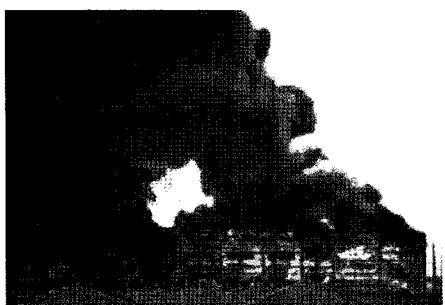
〈사진 2〉 연소화대 이전 현장 후면

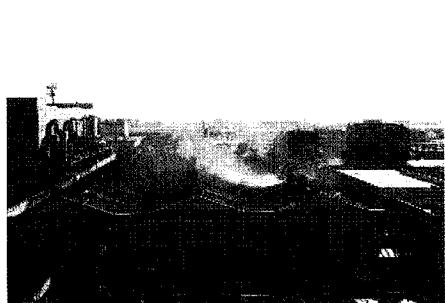
〈사진 4〉 화살표 방향으로 연소화대

이 화재사례의 경우 강한 바람에 의한 복사열 전달이 주요한 화재전파 원인이 되었다. 큰 피해를 입은 전자회로 인쇄기판 제조공장은 화재전파면의 외벽이 5미터 이격되어 있는 벽돌조적조였으나 발화공장보다 지붕이 낮고 서로 인접하여 있어 계속되는 복사열로 인해 철판 지붕 채광창을 통해 화재가 전파되었다. 또한 5미터나 이격되어 있었지만 에어컨 실외기 등 옥외장치물이 설치되어 외벽 사이를 소방차가 도달할 수 없어 연소확대를 저지할 수 없었다. 건물 건축시 사용효율성뿐만 아니라 화재 또는 붕괴에 따른 주위 시설물들과의 안전한 이격 거리를 고려하여야 할 것이다.
