자동차 도장공정의 납 노출수준 저감에 관한 작업환경 개선 사례

대한산업보건협회 부산산업보건센터 / 홍 창 배

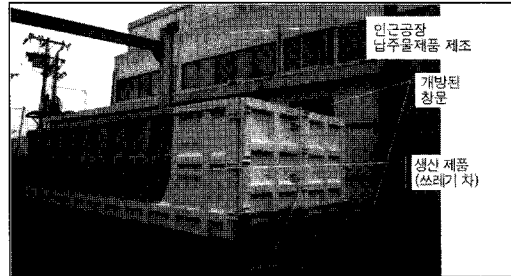
- 원인 : 도장 공정의 옆 공장은 납주물 제품을 취급하는 사업장으로 당 사업장의 도장 공정으로 환기구가 개방되어 있어 이는 도장 공정에서의 Pb의 농도를 증가시킬 수 있는 요인으로 작용 할 수 있음.

지역시료 포집 결과, 인근 공장에서의 유입되는 Pb의 양은 거의 없는 것으로 보인다. 인근 공장과 접한 위치의 시료에서는 모두 불검출 또는 미미한 값을 나타내고 있으며, 오히려 도장 부스를 중심으로, 작업이 없음에도 불구하고 비교적 높은 수치를 보여주고 있다. (P8은 도장 부스 내부에서 측정)

- 대책 : 현장 전체를 인근 납 제품 제조 공장을 중심으로 지역시료 포집법으로 납 농도를 측정하여 인근 공장과의 인과관계의 유무를 조사, 인과관계가 있을 경우 격벽설치나 환기구의 위치이동 등을 고려함

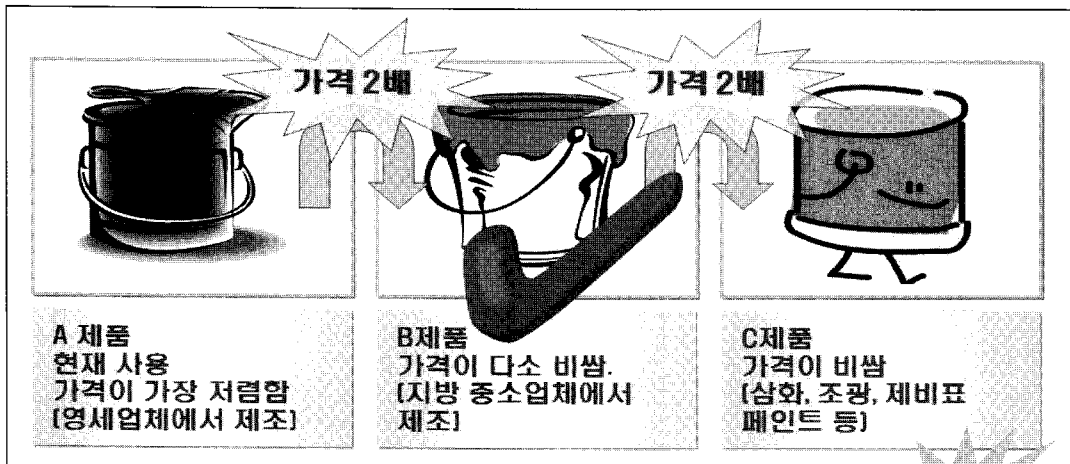
〈그림 4〉 사용중인 도료와 상급의 제품 비교

13.7배
농도감소

납	벤젠	에틸벤젠	크실렌	톨루엔	노말hexan
A제품	0.8515	0.4120	6.7540	5.9260	0.7340	5.0130
B제품	0.0619	0.2705	0.9767	0.7221	0.6814	10.8909
