2 토야마현 뉴젠어항에 관한 재해복구사업 및 재해대책 응급사업

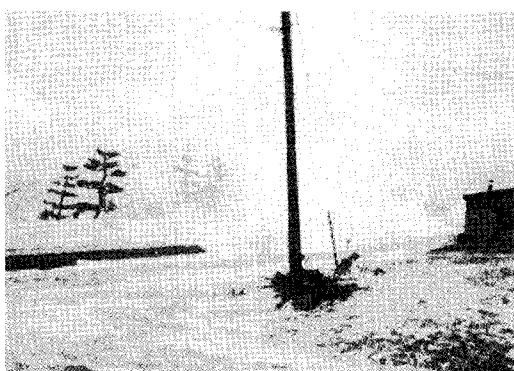
뉴젠크어항의 배후 취락인 아시자키(芦崎)지구는 호안 제방을 넘은 파도가 취락내로 들어와 사상자 16명, 주택의 전반파 11동, 침수 117동 등 큰 피해를 일으켰다.

〈사진-2〉 제방을 넘은 높은 파도

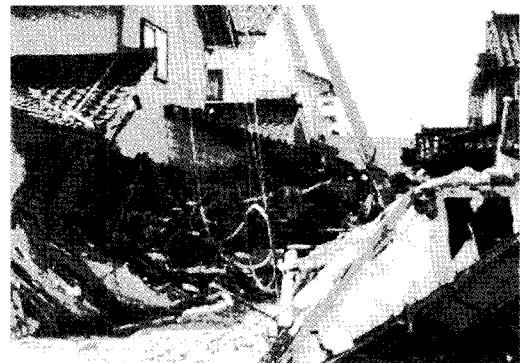
〈사진-3〉 높은 파도에 의해 파괴된 가옥

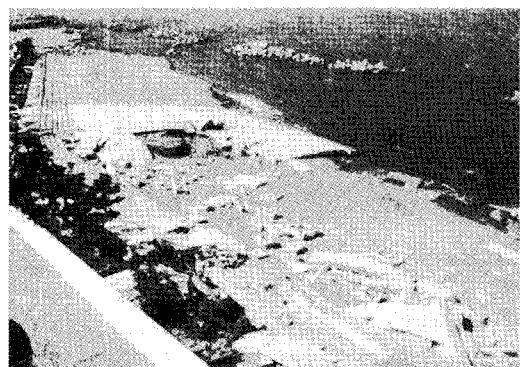
이 높은 파도에 의해 어항해안시설도 넓은 범위의 피해를 받았다. 이안제는 소파블록의 비산과 침하에 의해 소파기능을 잃었으며, 잠제(潛堤)는 피복블록이 비신하여 마운드를 형성하는 사석이 세굴되는 바람에 본체가 무너지는 등의 피해를 입었다.

또 완경사 호안은 원형을 알 수 없을 정도로 파괴되었다. 호안블록이 산란하여 파도가 넘나들면서 물받이공의 파편이 제방을 넘어 비산하였으며, 산책길의 인터로킹 블록은 대부분이 높은 파도에 의해 날아가 월파한 해수와 함께 취락내로 흘러들었다. 게다가 동제(銅製)호안 게이트는 파괴되어 취락쪽으로 밀려났다.

〈사진-4〉 높은 파도에 의해 파괴된 호안시설

이안제에 대하여는 소파블록 중량을 늘림과 동시에 천단고를 늘리는 것으로 대응했다.

또 잠제에 대해서는 경제성과 시공성을 고려하여 잠제 위에 소파블록을 쌓아 이안제화했다.

또한 호안에 대해서는 파괴된 완경사 호안의 복구와 함께 제방을 증축하여 구조물의 안정성이나 제체의 높이를 확보하였다.

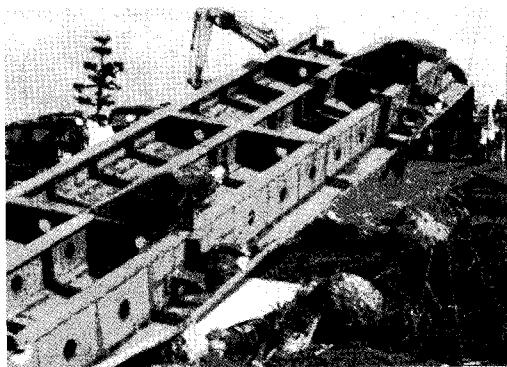
(사진-5) 높은 파도에 의해 밀려난 동제(銅製) 게이트

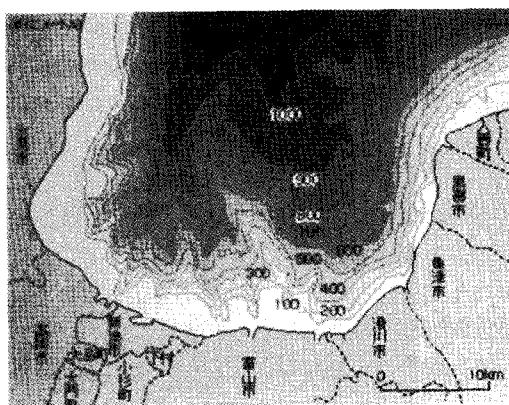
토야마만은 해저 1000m를 넘는 해저지형이 만내 깊숙하게 비집고 들어가 정선(汀線)시 갑자기 얕아지기 때문에 아이가메(藍瓶)라고 불리는 갑작스러운 해저경사이면서 급류 하천이 형성한 복잡한 해저 골짜기

뉴젠크항 해안에서는 해저 경사가 약 1/4 정도로 특히 급경사이며 이러한 해저지형이 파고 증대의 주요 요인을 차지한 것이라고 추정되고 있다.

〈그림-3〉 토야마만의 해저지형

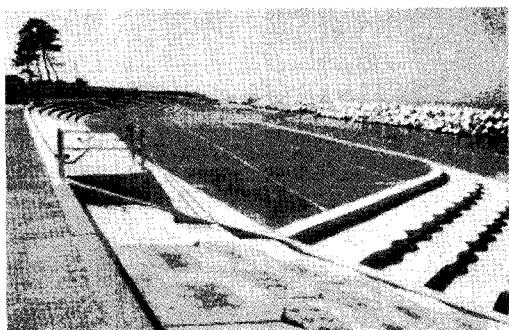
〈사진-6〉 완성된 복구 개소의 상황

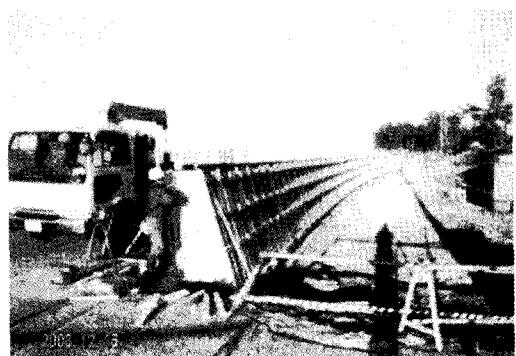
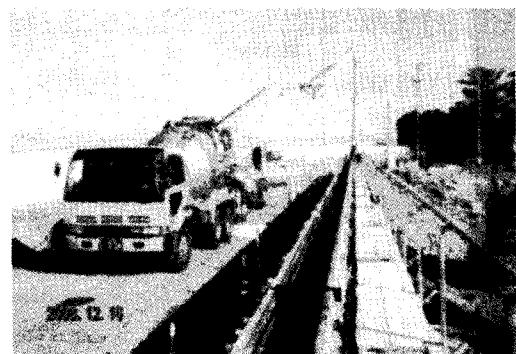
〈사진-7, 8〉 제2제방(흉벽)의 공사상황

해안 배후지의 지형은 전술한 바와 같이 육지 측을 따라 낮아지므로 높은 파도가 제방을 월파했을 경우, 배후 취락이 다시 재해를 입을 가능성이 있다. 이 때문에 2차 재해를 최소한으로 억제하는 폐일세이프(fail safe) 관점에서 월류(越流)대책의 필요성을 위원회에서 제시하였다.

다행히 신속하게 수산청으로부터 재해대책 긴급사업의 사업채택을 받을 수 있었기 때문에 제2제방(흉벽) 등의 정비에 착수하게 되었다.
