## 경북지역의 천연기념물 노거수 생육현황 분석

국립문화재연구소

# Analysis of Growth Environment on Old Tree, a Natural Monument in Gyeongsangbuk-do

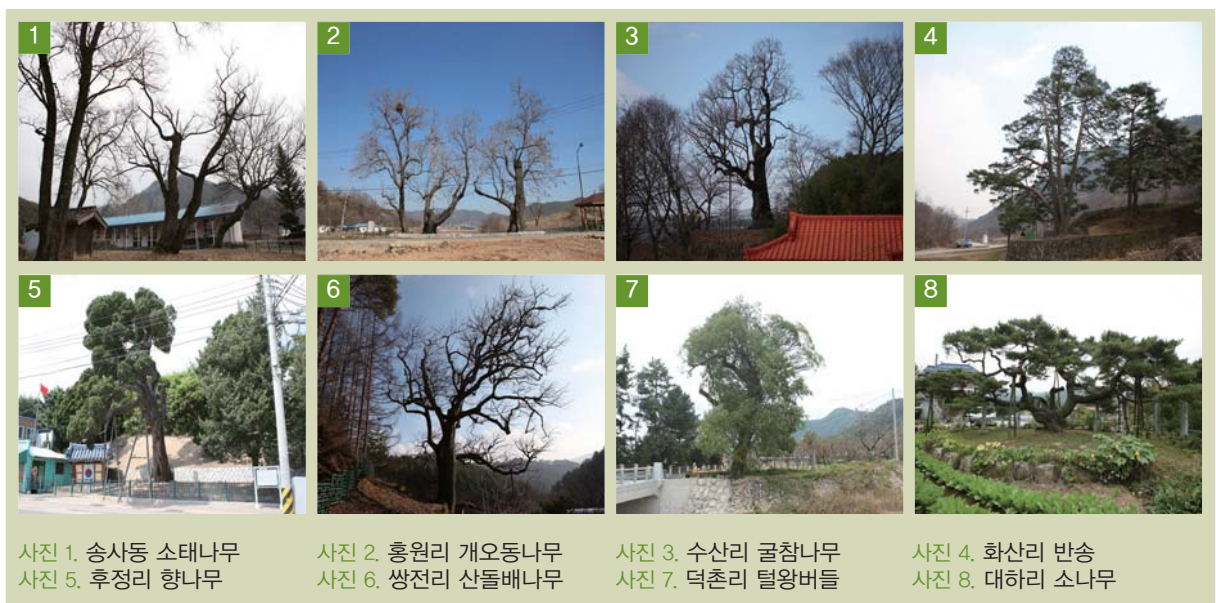
대상지별 생육현황을 동절기와 하절기 2차에 걸쳐 조사한 결과, 2003년 노거수 실태조사 보고서(문화재청 2003)와 비교하여 대체적으로 비슷한 생육현황을 보이는 것으로 조사되었다. 그러나 안동 송사동 소태나무와 청도 덕촌리 털왕버들은 생육상태가 불량하고 고사지가 지속적으로 발생하고 있는데, 안동 송사동 소태나무의 토양 단면조사 결과 80cm의 깊이 까지 시멘트 조각이 나오는 등 교체된 토양이었고, 하천제방에 위치한 덕촌리 털왕버들은 2003년 태풍에 의한 제방의 유실과 복구과정에 설치된 시

멘트 하안 브릭, 최근 교량 공사로 인한 시멘트 옹벽 등으로 인하여 뿌리의 생육에 심한 손상을 가져온 결과로 보인다.

생육상태 평가표에 의한 생육 현황 조사결과, 안동 송사동 소태나무<사진 1>와, 뿌리생육공간이 매우 협소한 청송 홍원리 개오동나무<사진 2>의 생육상태가 아주 불량한 것으로 조사되었다. 높다란 콘크리트 축대가 설치된 울진 수산리 굴참나무<사진 3>와 문경 화산리 반송<사진 4>, 도로변에 위치한 울진 후정리 향나무<사진 5>, 낙엽송에 피압된 울진 쌍전리 산돌배나무<사진 6>, 그리고 청도 덕촌리 털왕버들<사진 7>, 깎자갈을 20cm 성토한 문경 대하리 소나무<사진 8> 등 6개소의 노거수도 생육상태가 불량하여 지속적인 보호사업과 관찰이 요구되는 대상지로 분류되었다. 대상지별 생육현황은 <표 3>과 같다.

사진 1. 송사동 소태나무  
사진 5. 후정리 향나무

사진 2. 홍원리 개오동나무  
사진 6. 쌍전리 산돌배나무

사진 3. 수산리 굴참나무  
사진 7. 덕촌리 털왕버들

사진 4. 화산리 반송  
사진 8. 대하리 소나무

1. 대상지별 생육현황을 분석한 결과 안동 송사동 소태나무와, 청송 홍원리 개오동나무의 생육상태가 아주 불량한 것으로 조사되었다. 울진 수산리 굴참나무, 울진 후정리 향나무, 울진 쌍전리 산돌배나무, 청도 덕촌리 털왕버들, 문경 화산리 반송, 문경 대하리 소나무 등 6개소의 노거수도 생육상태가 불량하여 지속적인 보호사업과 관찰이 요구되는 대상지로 분류되었다.
