# 목재가구 제조업(사회복지법인)

경기남부지회 김명현 대리

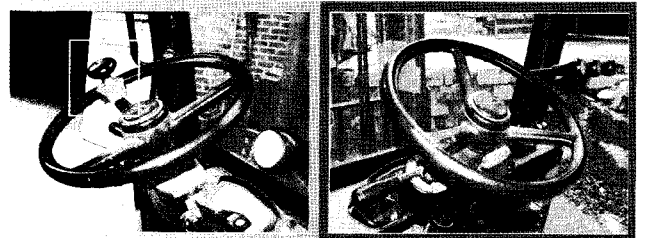
#### ■ A-1

- ▶ 위험요인 : 지게차 핸들 노브를 사용함에 따라 급회전 등으로 전도 및 협착 위험이 있음
- ▶ 개선대책 : 핸들 노브를 제거하여 제가차 급선회 방지를 위해 운전자에 대한 안전교육 실시
- ▶ 위험도 변화 : 위험도 9에서 6으로 감소

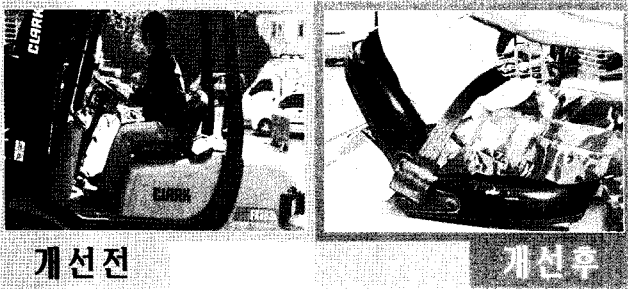
■ A-3

▶ 위험요인: 지게차에 안전벨트가 부착되어 있지 않아 운행 중 충돌  
시 추락 및 협착 위험이 있음

▶ 위험도 변화: 위험도 9에서 6으로 감소

▶ 개선대책: 모든 지게차에 안전벨트를 설치하여 운전자로 하여금 착  
용토록 관리감독 강화

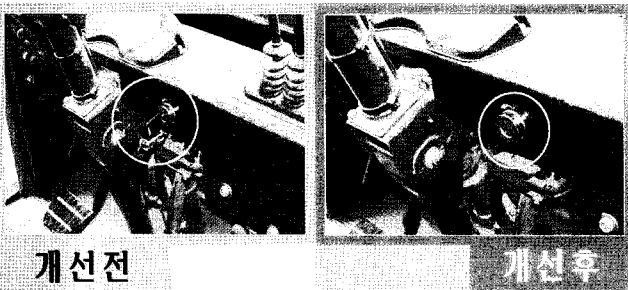
■ A-4

▶ 위험요인: 지게차 미사용 시 키를 뽑아 둔채 운전석을 비울 경우 미  
숙련자 운전 통제 불능 또는 미숙련자 운전으로 충돌 및 협착 위험

▶ 위험도 변화: 위험도 9에서 6으로 감소

▶ 개선대책: 지게차 미사용 시 키를 별도로 보관하도록 지침서 하달  
및 사용하지 않는 지게차의 키를 반납토록 함

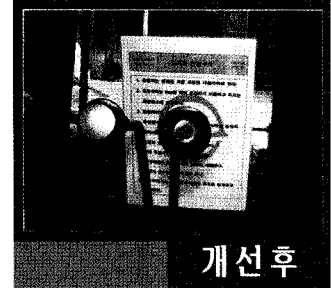
■ A-5

▶ 위험요인: 지게차 주행 또는 하역 작업 시 안전수칙을 준수하지 않  
아 충돌 및 협착 위험이 있음

▶ 위험도 변화: 위험도 9에서 6  
으로 감소

▶ 개선대책: 지게차 주행 또는  
하역 작업에 따른 안전수칙을  
제정하여 근로자가 숙지할 수  
있도록 정기 안전교육 실시

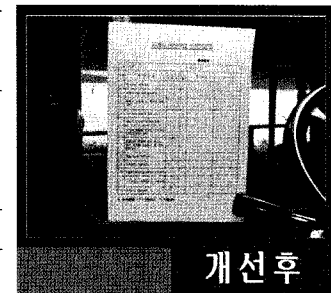
■ A-6

▶ 위험요인: 지게차 운행 전 주  
변상황 점검 및 지게차 안전점  
검을 실시하지 않으므로써 충  
돌, 협착 위험이 있음

▶ 위험도 변화: 위험도 9에서 6으로 감소

▶ 개선대책: 운행 전 안전점검  
및 주변 상황 점검을 위한 안  
전점검표를 부착하고, 점검방  
법을 교육을 통해 전달함

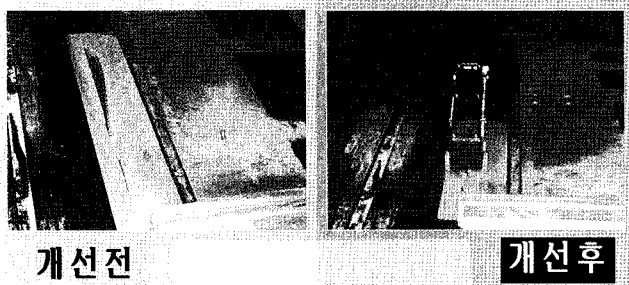
■ B-1

▶ 위험요인: 목재 절단을 위한 동근톱의 톱날에 방호덮개가 설치되어  
있지 않아 작업자의 손가락 절단 등 위험이 있음

▶ 위험도 변화: 위험도 12에서 6으로 감소

▶ 개선대책: 동근톱 날접촉예방장치를 부착하여 안전성 확보

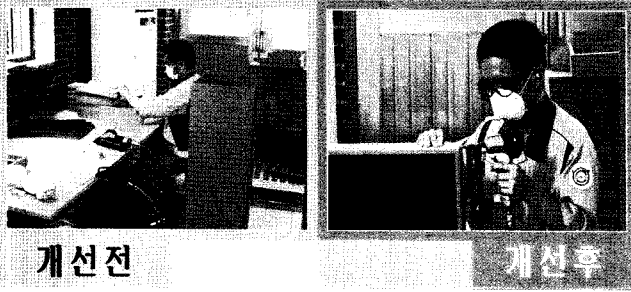
■ C-2

- ▶ 위험요인 : 타카작업 시 충격소음발생 및 오조작에 의한 스테플러 비래 위험이 있음
- ▶ 개선대책 : 충격소음을 절감시키기 위한 귀마개 지급 및 보안경 착용

- ▶ 위험도 변화: 위험도 9에서 6으로 감소

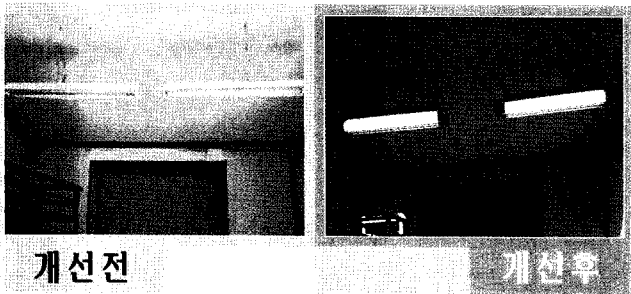
■ D-1

- ▶ 위험요인 : 도장반 내 비방폭형 전기기계기구 사용으로 폭발 위험이 있음
- ▶ 개선대책 : 도장 작업 장소에 방폭형 전기기계기구로 교체하여 폭발 사고 예방
- ▶ 위험도 변화: 위험도 12에서 6으로 감소

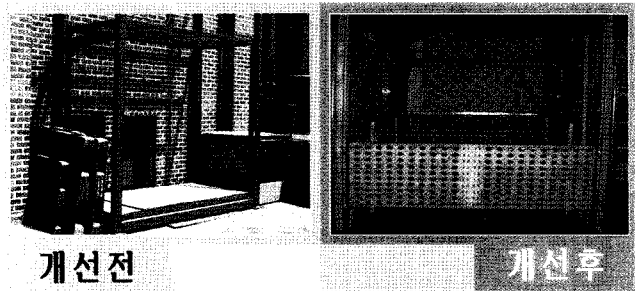
■ F-1

- ▶ 위험요인 : 완제품 출하 시 리프트를 설치하지 않아 중량물을 인력으로 운반
- ▶ 개선대책 : 리프트의 출입문 설치와 인터록 장치를 설치
- ▶ 위험도 변화: 위험도 12에서 6으로 감소
