신축공사장 화재사례 및 대책

글 이영병 화재조사관, 서울중부소방서(행정안전부 재난정책과 파견근무)

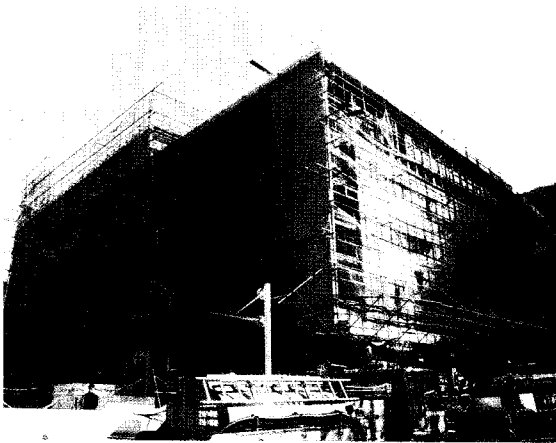
2006년 9월 개관 예정인 문화체육시설 신축공사장(공정율 65%)으로, 발화장소인 1층은 컨테이너 임시사무실, 간이식당, 차량이 주차된 장소로서 개방된 구조이고 천장에 마감처리 없이 단열재(스티로폼, 110mm)가 부착되어 있었다. 화재원인은 임시 분전반에 220V/380V를 잘못 연결한 점, 화재발생 전 잠시 정전이 되었고 여러 곳에서 과전류에 의한 단락흔적 및 전류퓨즈 용단이 관찰된 점 등 전기적요인(과전류)으로 추정되며, 원활한 공기공급 조건과 천장 단열재의 급격한 연소 확대로 사상자 4명이 발생하고 3,650만원의 재산피해가 발생하였다.

사진 1. 화재발생 건물

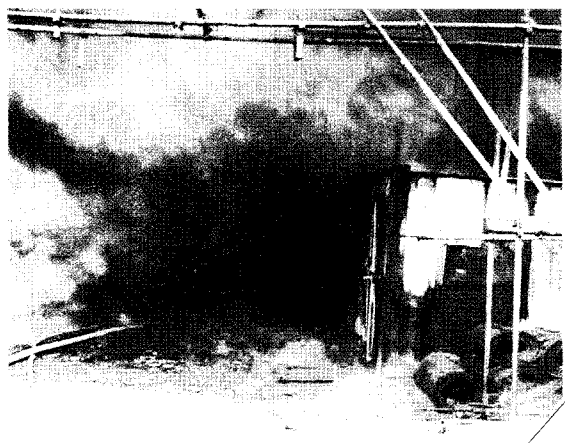
직원식당 및 컨테이너 사무실 직원이 미처 대피하지 못하거나 대피 후 구조하기 위해 화재현장 컨테이너로 들어갔다가 3명이 사망하고, 부상자 1명은 천장에서 떨어지는 단열재 연소물에 의해 등이 심하게 부상하였다. 소방대가 현장도착시 공사장 전체가 연기에 휩싸여 있었고 발화장소 1층은 전체가 불길에 덮혀 있던 상태로, 사무실용 컨테이너 8동, 차량 6대, 1,060㎡ 등이 소실되어 3,650만원의 재산피해가 발생하였다.

사진 2. 소방대 도착당시 내부연소상황

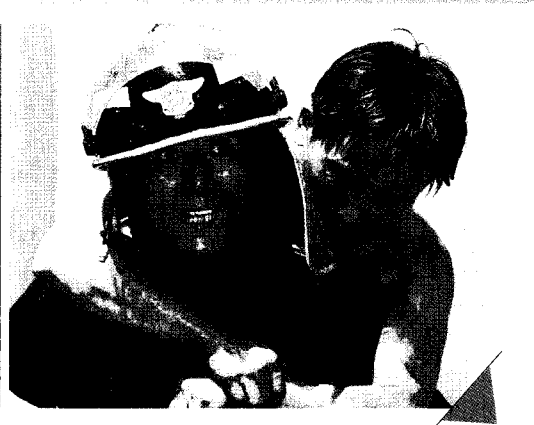
용접 작업 중이었던 직원 2명이 화재발생시 대피 중 부상하고 11명이 단순 연기흡입으로 인해 병원으로 이송되었다. 건물 3,300㎡ 및 전기시설 등 부대설비, 건축자재 등이 소실되어 7,500만원의 재산피해가 발생하였다. 70여 대의 소방차량이 출동하여 종로 일대 교통이 마비되고 영업이 중단되는 등의 간접 피해가 발생하였다.

사진 4. 소방대원의 부상자 구조 상황

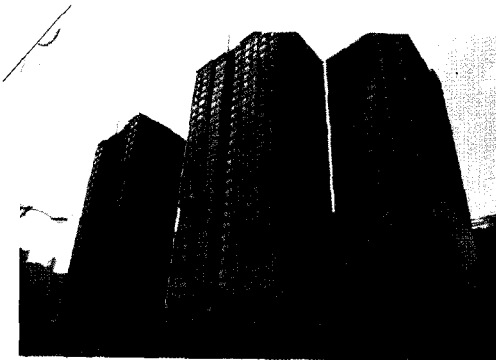
2007년 12월 완공예정인 주상복합건물 신축공사장(공정율 70%)으로서, 2층 내부에서 에어컨 배관(동관) 산소용접이음 시 부주의로 인해 천장에 도포된 경질 우레탄폼에 화재가 발생하였다. 마감되지 않고 가연성이 강함 경질 우레탄폼이 급격히 연소하여 많은 양의 연기와 질소산화물 등 유독가스로 인해 1명이 사망하고 59명이 부상하였고, 우레탄 폼이 부착된 2층 전체 및 4층 일부가 연소되고 비상계단 등 연기 상승 부분이 그 을리는 피해가 발행하였다.

사진 5. 화재가 발생한 주상복합 건물
