저압용 케이블의 소손 패턴 및 사고 예방

최 중 석
제주대학교 소방안전공학학과 교수

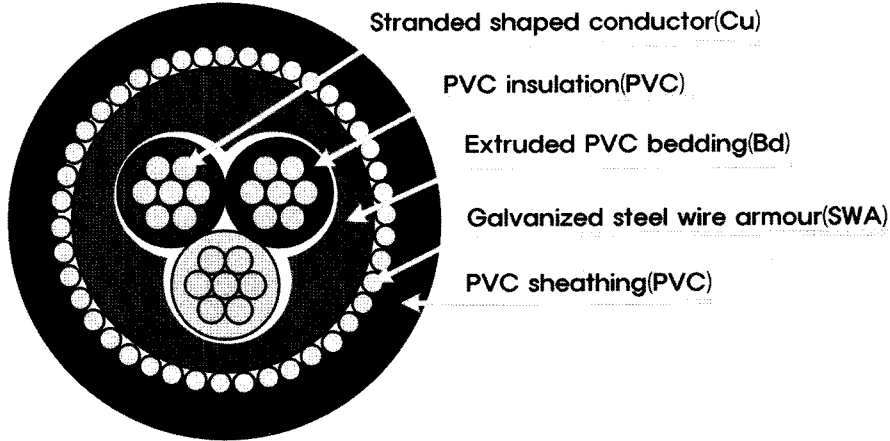
〈 그림 1 〉 사고현장에 사용된 정압용 케이블의 단면 구조

사고 현장에 포설된 저압용 케이블의 사고 원인을 규명하기 위해 현장의 조건을 조사한 결과 습도는 65% 정도인 것으로 나타났으며, 여름의 경우 대략 45±5℃이며, 겨울에는 약 5±3℃ 정도인 것으로 나타났다. 지면 온도는 여름의 경우 평균 20~25℃ 정도이며 겨울에는 5~10℃인 것으로 확인되었다. 사용된 저압용 케이블은 (그림 1)에 나타낸 것과 같이 3심 구조로 되어 있고, 연선도체(stranded shaped conductor; Cu), 폴리염화비닐 절연(PVC insulation), 폴리염화비닐 사출층(extruded PVC bedding), 아연도금 강철선 외장(galvanized steel wire armour), 폴리염화비닐 외장(PVC sheathing) 등으로 되어 있다. 즉, Cu/PVC/Bd/SWA/PVC의 5개 층으로 제작되어 있고, 최고도체온도의 허용 범위는 70℃이다.

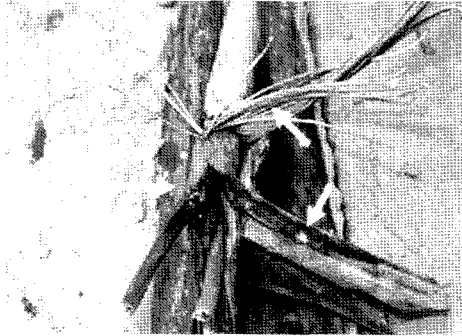
(a) 소손된 케이블의 패턴

〈그림 2〉는 사고현장에서 촬영된 저압용 케이블의 사고 외형으로 화살표로 표시된 부분이 아크 흔적으로 확인된다. 〈그림 2〉(a)의 화살표는 내부의 절연 파괴에 따른 구리가 비산된 흔적(scattered marks)을 나타

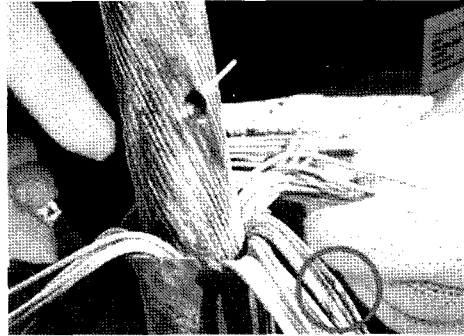
(b) 소손된 케이블의 패턴

낸 것이며, 외피 둘레에 있는 아연 도금된 철선에서도 용융 흔적(molten marks)이 확인되었다. <그림 2>(b)는 내부 전선과 아연 도금된 철선 사이에 형성된 용융 패턴을 알 수 있으며, 용융된 아크 범위로 보아 사고는 제한적인 범위 내에서 발생하였고 확대는 되지 않은 것을 알 수 있다.

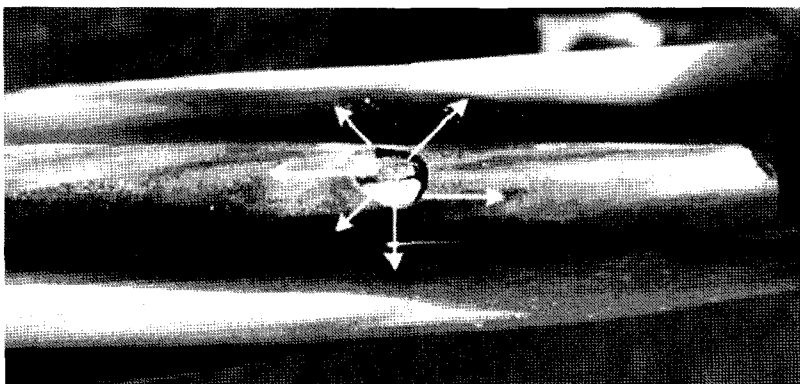
< 그림 3 > 소손된 저압용 케이블의 확대 사진

<그림 3>은 소손된 저압용 케이블의 소손 상태를 정확히 분석하기 위해 확대하여 나타낸 실체사진이다. 케이블의 절연 피복이 용융된 부분을 중심 화살표 방향으로 확산되는 형태의 방전이 진전되었음을 알 수 있다. 도체 표면의 절연 성능이 저하되어 그 때 발생한 줄열(joule heat)에 의해 장시간 진행된 것으로 판단된다. 또한 인접한 전선에는 일부의 오염만 있을 뿐 특이 사항이 없음을 알 수 있다.

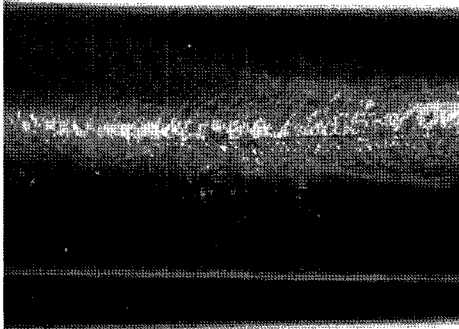
(a) 소손된 케이블의 패턴

<그림 4>는 사고가 발생한 케이블의 외형을 실체현미경(stereoscope)으로 촬영한 사진이다. <그림 4>(a) 정상부분의 실체 현미경 사진으로 보라색을 나타내며, 표면의 균질도는 비교적 양호한 것을 알 수 있다. <그림 4>(b)는 소손된 저압용 케이블의 실체 현미경 사진으로 케이블 고유의 색이 변색되었으며, 도체의 일부가 용

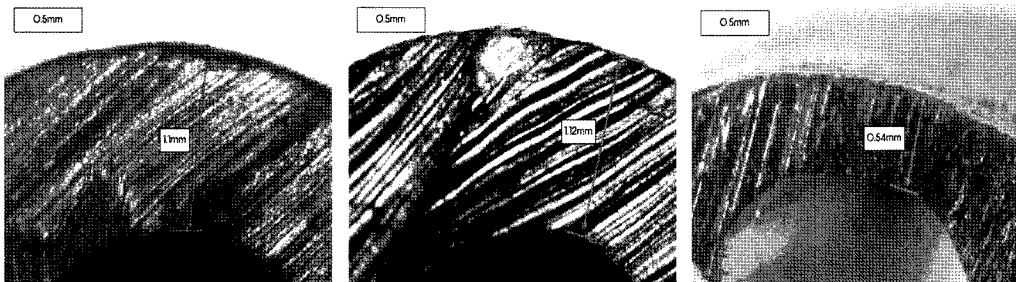
〈 그림 5 〉 저압용 케이블 심선 절연재료의 굵기

〈그림 5〉는 사고 현장에서 수거된 저압용 케이블의 절연 피복을 해석하기 위해 나타난 단면 사진이다. 그림 5(a)는 케이블 3가닥 중에서 하나인 녹색 심선의 단면으로 IEC 60502-1의 표 3 에서 요구하고 있는 굵기 1.0mm 이상인 것을 알 수 있다. 〈그림 5〉(b)는 케이블 3가닥 중에서 하나인 검정색 심선의 단면으로 IEC 60502-1의 표 3 에서 요구하고 있는 굵기 1.0mm 이상인 것을 알 수 있다. 〈그림 5〉(c)는 케이블 3가닥 중에서 하나인 보라색 심선의 단면으로 IEC 60502-1의 표 3 에서 요구하고 있는 굵기 1.0mm 이하인 0.54mm 인 것을 알 수 있다. 즉, 절연 피복의 굵기가 규정보다 얇다는 것은 기계적 충격 및 전기적 절연 성능이 부족함을 의미한다.
