경작지 내 소규모 습지 및 소하천의 경관생태적 개선방안

Improvement of Small Wetland and Stream in Cultivated Area in point of Landscape Ecology

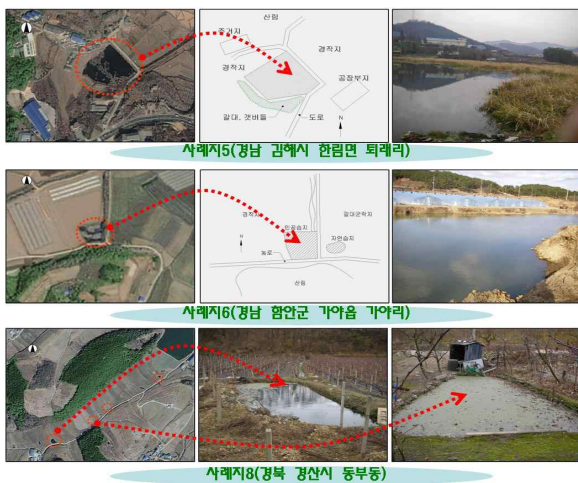
Fig. 4 Site conditions of the wetland biotop.

다음으로 각 사례지별 습지비오톱들의 문제점을 분석해 보면, 우선 대부분의 습지비오톱 주변으로 여과기능을 수행할 수 있는 완충녹지의 조성상태가 미흡하고 단조로운 직선형의 구조로 형성되어 있어 생태적 기능을 저하시키고 있었다. 또한 사례지 8에 나타나고 있는 4곳의 습지비오톱들은 면적이 협소하여 소멸의 위험이 매우 높은 것으로 조사되었다. 특히 수변 기울기는 4곳 모두 45° 이상으로 사면식생이 생육하기에는 어려움이 있는 것으로 나타났다. 이 외에도 사례지 5를 제외한 나머지 습지비오톱들의 경우 초본 띠숲의 폭이 1m 내외로 좁아 오염물질의 여과 및 완충기능을 충분히 수행하지 못하고 있는 것으로 분석되었다.

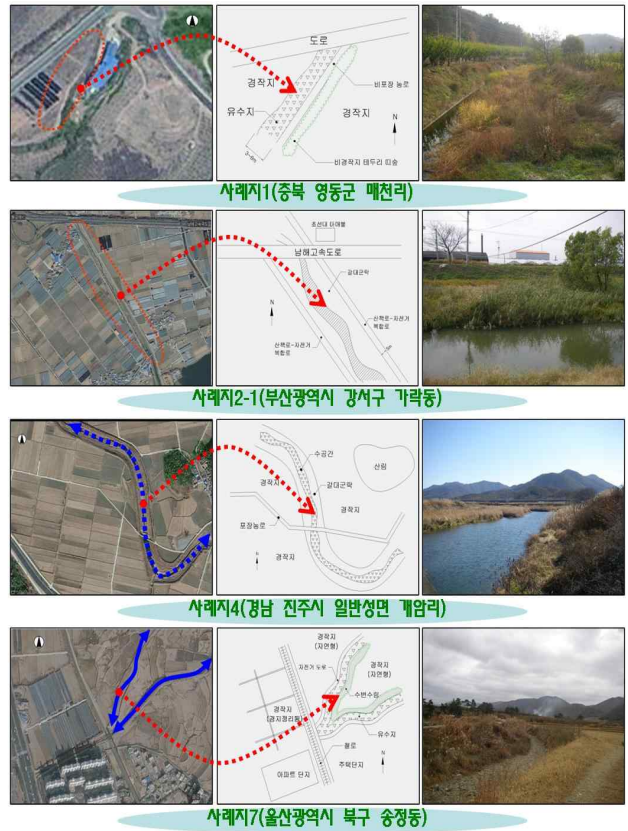
Fig. 5 Site conditions of the the stream in cultivated areas.

각 사례지별로 나타난 소하천의 문제점을 분석해 보면, 사례지 2-1의 경우 주변 경작지로부터 유해 화학물질이 여과없이 방류되어 수질오염이 가중되고 있었으며, 수변 띠숲은 폭은 5m 정도로 수변 폭에 비해 매우 좁아 완충기능 및 자정작용을 수행하기에는 미약한 것으로 분석되었다.

사례지 2-2의 경우 전구간이 콘크리트 포장면으로 형성되어 있어 식생의 생육이 매우 불량하였으며 직선적인 하천구조로 인해 자연정화 능력, 홍수방지, 생물서식공간 확보의 측면에서 그 기능이 매우 미약한 것으로 나타났다. 특히 선적 녹지축으로서의 기능은 매우 미흡한 상태였다. 또한 소규모 개천 및 도랑의 경우 대부분 수변 폭이 매우 좁아 큰 면적의 수변공간 확보가 필요할 것으로 사료된다.
