2011년 7월 중부지역 폭우 피해 - 하천 범람에 의한 경안천 유역 침수 피해 -

이 동 섭 ▶▶▶
한국건설기술연구원 하천·해안항만연구실
수석연구원
dsrhee@kict.re.kr

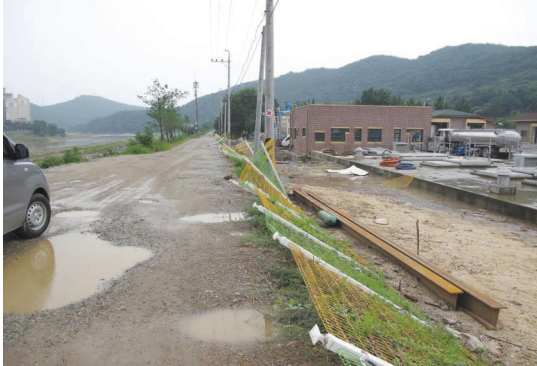
그림 3. 광주하수처리장 경안천 경계

서 하도의 흐름이 우안 쪽으로 집중하였고, 범람 시점에 삼육재활병원과 광주하수처리장 구내를 관통하여 경안천에 합류한 것으로 추정된다(그림 3 참조, 사진의 우측이 광주하수처리장).

근지암천 합류부 상류 구간의 양안에는 제방고 보안을 위하여 흉벽(parapet)이 설치되어 있었으나, 근지암천 상류로 부터 유입량이 급격히 증가하여 홍수위가 흉벽 상단 이상으로 증가하면서 하천수가 흉벽을 월류하였다.

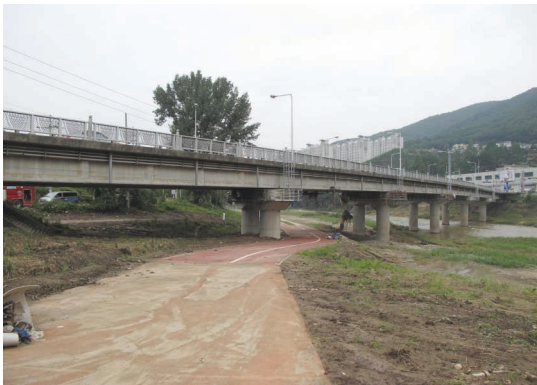
그림 5. 지월 새마을교 하부

또한 근지암천 합류부 좌안의 경우, 경수교 상류에서 우안과 마찬가지로 범람 피해가 발생하였다. 경수교 하류 좌안 지역에는 중소규모 업체가 모여 좁은 띠 모양의 공장 지역을 형성하고 있는데, 근지암천과의 경계는 지월새마을교로 인하여 제방고가 일정 이상 확보되어 있지만, 그림 5에서 볼 수 있는 것처럼 경안천과의 경계에서는 제방 기능을 하는 도로가 지월새마을교 하부에서 점차 낮아진다. 흔적 수위로 판단할 때 근지암천 합류부에서 경안천의 수위는 지월새마을교 상판에 도달한 것을 알 수 있는데, 도로의 지반고가 홍수위보다 낮아 경안천 쪽으로부터도 하천이 범람하여 범람 피해가 확대된 것으로 보인다.

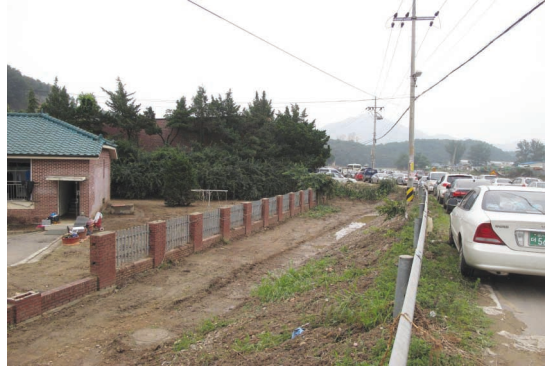
그림 4. 광주하수처리장 정문 부근

그림 4에서 확인할 수 있는 것처럼 삼육재활병원과 광주하수처리장이 위치한 지역은 제방고 보다 낮은 저지대로 하천이 범람하여 많은 물이 유입된 이후 지속적으로 침수 상태가 유지되었다. 또한 제방 증고를 위한 흉벽이 근지암천 시점부까지만 설치되어 경안천 본류의 수위가 증가함에 따라 피해 지역으로 하천수 유입이 집중되었을 것으로 추정된다.

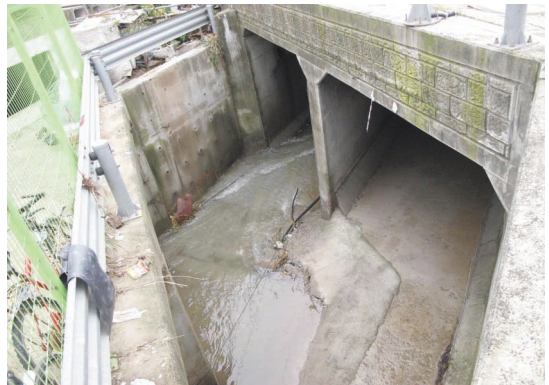
그림 6. 소하천 합류부(2련 암거)

조사 결과 경안천 수위가 증가하면서 목현천의 수위도 증가하였지만 이로 인하여 목현천 양안 제방을 넘쳐 하천이 범람하지는 않은 것으로 확인되었다. 대신 목현천과 경안천 합류부 부근에서 목현천으로 합류하는 소하천 합류점에 설치된 2개소의 2면 압거에 역류 방지를 위한 수문이 설치되어 있지 않아 경안천의 수위가 상승하면서 역류가 발생한 것으로 생각된다. 소하천에는 별도의 제방이 설치되어 있지는 않았으나, 홍수 방어를 위하여 수하길20번길에서부터 상류 수하교까지 흉벽(parapet)이 설치되어 있는 것을 확인할 수 있었다. 하지만 목현천 지류인 소하천의 흉벽은 목현천의 제방고보다 낮은 상태였다.

2011년 7월 수도권 지역에 내린 집중호우로 인하여 경안천 유역에서는 예기치 못한 하천 범람 피해가 발생하였다. 피해조사 결과 곤지암천 합류부에서 발생한 하천 범람 피해는 경안천 유역에 예상 이상으로 높은 강도의 강우가 내려 일시적으로 홍수량이 증가하여 발생한 것으로 보이며, 특히 곤지암천 유역에서의 유출량이 크게 증가하여 범람피해 지역이 확대된 것으로 생각된다. 목현천 합류점 부근에서는 범람으로 인한 침수 피해를 방지하기 위하여 소하천 양안에 설치한 홍벽의 높이를 목현천 제방고 수준으로 높인다면 추가적인 피해를 예방할 수 있을 것으로 판단되며, 조사결과 확인된 것처럼 하천시설물 훼손에 대한 철저한 행정상의 관리가 필요할 것으로 생각된다. 💧

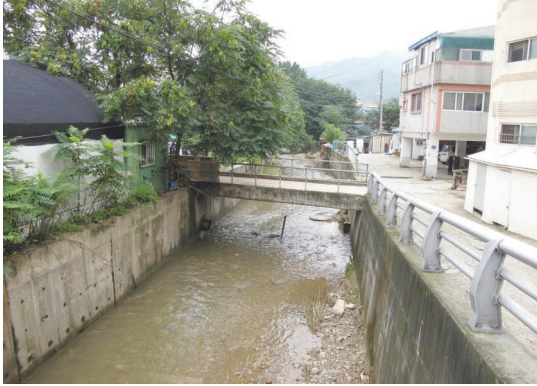
그림 7. 침수 구간 소하천 하도 현황

경안천 및 목현천의 수위가 증가함에 따라 합류부에서도 수위가 증가하면서 목현천으로부터 소하천으로 흐름이 유입되어, 유입 초기에 수하길20번길 부근 소하천 좌안 지역에서 위치한 반 지하 주택에서 큰 침수 피해가 발생하였다. 흉벽이 설치되어 있었지만 수위가 증가하면서 수하교 상류까지 소하천 양안으로 월류가 발생한 것으로 판단된다. 하천 범람 피해가 발생한 일부 주택 구간에서는 흉벽이 철거된 구간이 확인되었는데 이 구간을 통하여 하천수가 유입되면서 침수 지역이 증가한 것으로 생각된다. 특히 좌안 침수 구간은 인근에 위치한 송정배수펌프장의 배수 구역에 해당되나, 흉벽이 철거된 구간으로 인하여 배수 펌프장 설치에 의한 재해 저감 효과가 반감된 것으로 판단된다.

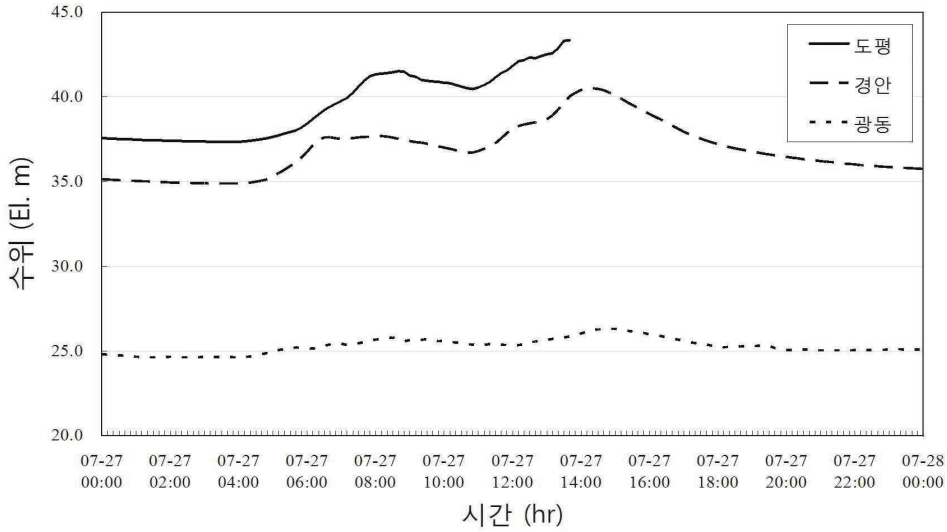
그림 6. 피해 지역 인근 수위관측소 수위 비교

그림 8에 하천 범람 피해 지역 인근에 위치한 수위 관측소의 수위 변화를 도시하였다. 비교한 수위관측소는 총 3개로 경안 수위관측소는 목현천 합류점 0.75 km 상류의 경안제1교에 위치하고 있으며, 광동 수위관측소는 곤지암천 합류점 8.93 km 하류 광동교에 위치하고 있다. 도평 수위관측소는 곤지암천에 설치된 관측소로 곤지암천 합류점 2.89 km 상류에 위치한 섬뜰교에 위치하고 있다.

그림에서 볼 수 있는 것처럼 경안 수위관측소의 침두수위는 El. 40.52 m 로 7월 27일 14시 20분에 발생하였으며, 광동수위관측소의 침두 수위는 El. 26.32 m로 7월 27일 14시 40분에 발생하였다. 도평 수위관측소의 수위자료는 7월 27일 13시 40분 이후의 자료가 결측되어 있으나(관측 최고수위 El. 43.35 m), 경안수위관측소와 광동수위관측소의 자료를 기반으로 판단하면 침두 발생시간은 대략 7월 27일 14시에서 15시 사이였을 것으로 추정할 수 있다.

소의 관측수위가 7월 27일 13시 30분부터 E.I. 43.32 m로 우안 제방고보다 높아지면서(No. 28 기준) 13시 30분 이후 섬뜩교 하류 곤지암천 전 구간에서 하천이 범람한 것으로 판단된다. 또한 범람 시간은 침두 부근에서 경안 수위관측소와 도평 수위관측소의 수위변화가 유사하다고 가정하면, 대략 2시간 내외였을 것으로 판단된다.

따라서 곤지암천 합류점 상류 우안 제방고와 목현천 합류점 좌안 제방고의 차이가 0.55 m로 크게 차이가 안 나지만 합류부에서 범람피해가 발생한 것으로 미루어 볼 때 곤지암천에서 발생한 계획규모 이상의 홍수량에 의해 합류부 구간에서 범람피해가 발생한 것으로 생각된다.
