도계 석탄폐석 적치장 주변지반의 지형변화 조사 및 분석

조용찬 · 송영석* · 김경수

한국지질자원연구원 지구환경연구본부

Investigation and Analysis of Ground Deformation at a Coal Waste Depot in Dogye

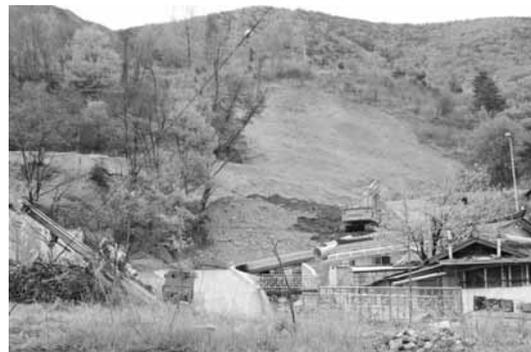
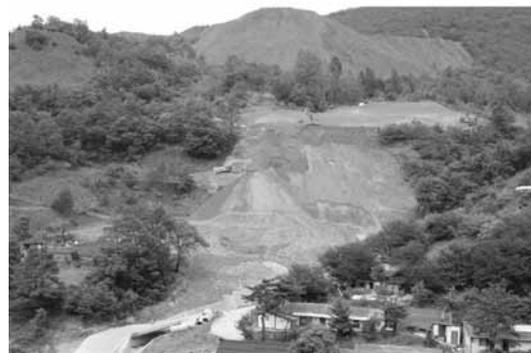
Fig. 4. Cutting work at the lower part of slope.

Fig. 4는 석탄폐석 적치장 하부의 사면경사완화공법이 적용된 절취사면을 시기별로 촬영한 모습이다. Fig. 4(a)는

대상사면 상부에 대한 사면절취공사를 완료하고 하부에 대한 사면절취공사를 수행하고 있는 모습이다. 그리고 Fig. 4(b)는 2개월 후 절취사면의 상부를 확장하기 위하여 추가적으로 사면절취공사를 수행하고 있는 모습이다. 절취사면의 규모를 확장한 이유는 새롭게 개설된 절취사면에서 지속적으로 지반변형이 발생되어 사면경사를 1:2로 보다 완만하게 조성하여 안정성을 확보하기 위함이었다.

사면경사를 더 완화시켜 절취사면을 조성하였음에도 불구하고 절취사면 내에서는 인장균열이 지속적으로 발생되고 이로 인하여 지반의 변형이 지속적으로 증가하는

양상을 보였다. 절취사면의 변형 양상을 살펴보면 사면 하부와 절취사면 우측의 계곡방향으로 계단상으로 발달하고 있는 것으로 나타났다.

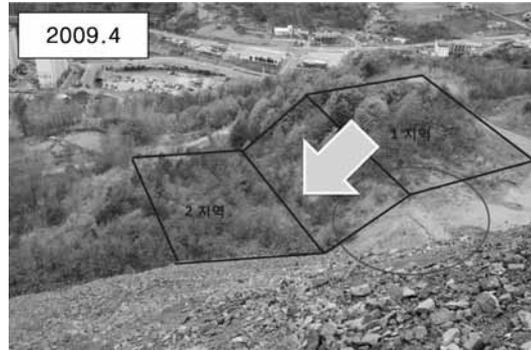
Fig. 15. Evidence of sliding.

B구역은 석탄폐석 적치장 중앙부 북측구간으로서 넓은 평지를 이루고 있다. Fig. 15는 석탄폐석 적치장 중앙부 북측구간에서 발생된 사면활동의 흔적을 나타낸 것이다. 그림에서 보는 바와 같이 일부 지형이 북측에서 남측으로 약 8-10 m 정도 내려앉은 것으로 판단되며, 이와 함께 지반에 인장균열이 발생하였다. 이후 본 구간에 경석을 추가적으로 피복하였으나 수 조의 인장균열이 다시 발달하였다. Fig. 16은 본 구간에서 경석피복이후 새롭게 형성된 인장균열의 모습을 나타낸 것이다. 인장균열의

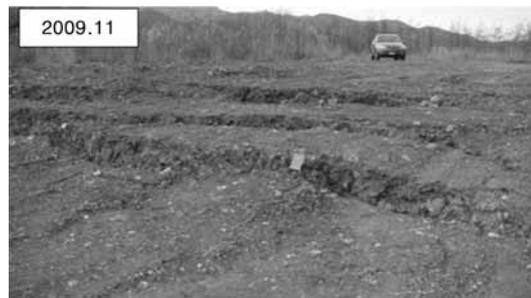
Fig. 16. Tension cracks after covering work.

경사방향은 284°이며, 낙차는 남남서방향이다. 인장균열의 길이는 15 m 이상이며, 최대 25 m 정도로 길게 발달되었다. 인장균열의 폭은 최대 50 cm, 낙차는 40 cm, 깊이는 70 cm 이상인 것으로 조사되었다. 인장균열들은 계속해서 발달하고 있으며, 서쪽방향으로 인장균열이 지속적으로 확대되었다.

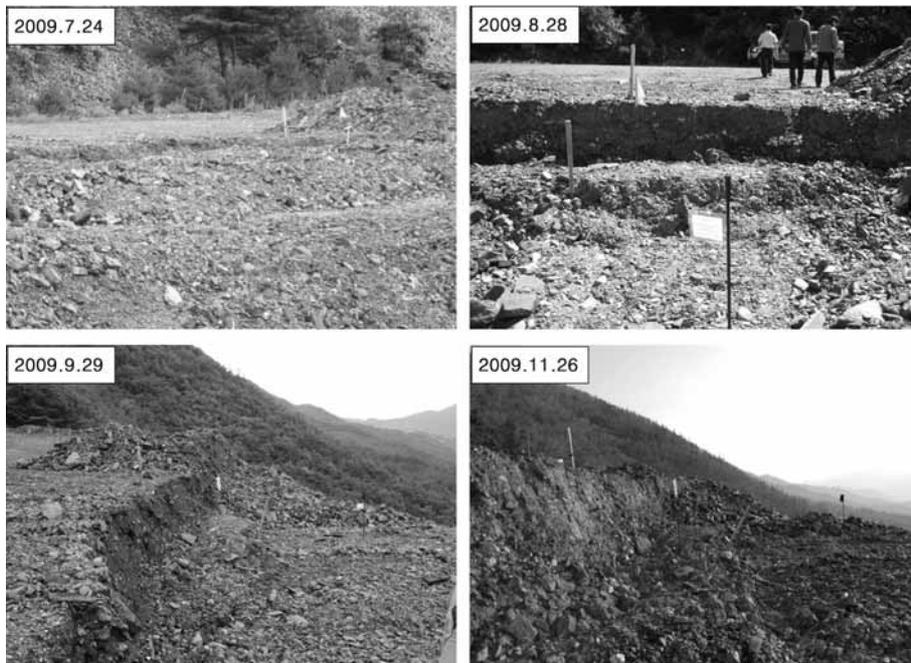
Fig. 14. Tension cracks at the crest of the coal waste depots.

석터미 내에서 인장균열이 발달하였다. Fig. 14는 석탄 폐석 적치장 상단부에서 관찰된 인장균열을 나타낸 것이다. 그림에서 보는 바와 같이 수 조(set)의 인장균열은 남북방향 또는 북북서-남남동 방향의 주향을 가지며 평행하게 발달하고 비교적 큰 낙차를 가진다. 균열의 방향을 토대로 석탄폐석 적치장 사면은 전체적으로 250°~260° 방향으로 움직이고 있음을 알 수 있다.

인장균열은 조사 초기에는 석탄폐석 적치장 상단부 남쪽에서 주로 관찰되었으나, 조사 중반 이후에는 북쪽에서도 균열이 관찰되었다. 이들 인장균열은 남북으로 길게 연결되어 100 m 이상의 길이를 갖는 것으로 조사되었다. 인장균열에 의한 낙차는 평균 1-1.5 m로 나타났으나 2 m를 넘는 경우도 관찰되었다.

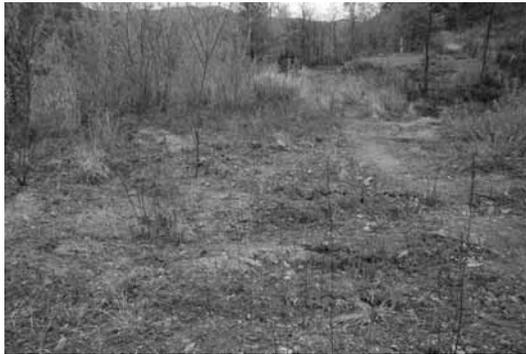
Fig. 17. Terrace-type tension cracks.

나무와 식생이 비교적 높은 밀도로 분포하고 있으며, 대부분의 인장균열이 소규모로 발달하고 있는 것이 특징이다. Fig. 17은 본 구역에서 발생된 다수의 인장균열과 이로 인한 단차의 모습을 나타낸 것이다. 그림에서 보는 바와 같이 다수의 인장균열이 발생되어 지표면이 계단 형태를 보이고 있다. 그리고 Fig. 18은 사면활동으로 인하여 나무가 기울어져 있는 모습을 나타낸 것이다. 그림에서 보는 바와 같이 나무가 사면방향으로 기울어져 있으며, 인장균열과 이에 수반되는 낙차가 발생되고 있다. 본 구역에서 관찰되는 인장균열의 경사방향은 대체로 280°~300° 방향으로 북서-남동방향의 주향과 남남서 방향의 변위와 낙차를 보인다. 인장균열의 길이는 평균 5-6 m이며, 폭은 10-35 cm, 낙차는 8-27 cm의 범위이다.

그림에서 보는 바와 같이 대상지역의 상단부에 석탄폐석의 적치장이 존재함으로써 상부에 존재하는 토층에 하중이 전달되며, 이로 인하여 토층은 압축(compressed)되고 적치장 경사면의 하부로 방출(released)되는 지반밀림현상이 발생된다. 즉, 석탄폐석의 적치하중으로 인하여 적치장 경사면의 하부에서는 지반용기(swelling)가 일어나고, 인장균열, 나무의 쓰러짐 등의 현상이 일어나게 된다(Fig. 17 및 Fig. 18). 한편 대상지역의 하단부에 사면절취공사로 인하여 압성토 역할을 하고 있던 일부 토사가 제거됨에 따라 사면활동(sliding)을 가속화시킨 것으로 판단된다.

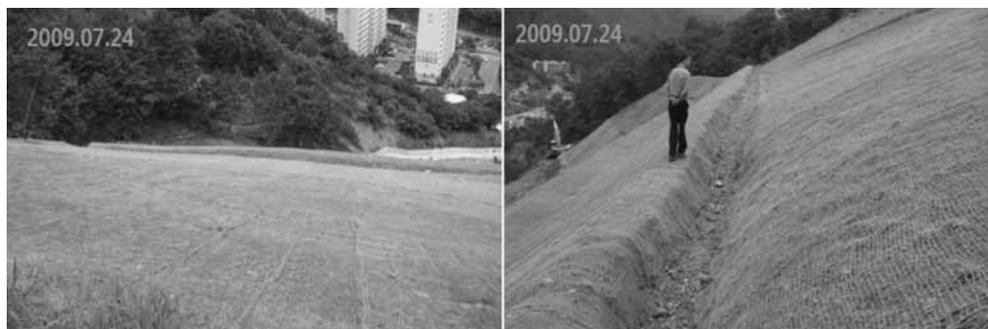
Fig. 19. Completion of cutting work at the lower part of the slope.

Fig. 19는 절취사면이 조성된 직후 사면 내 형성된 소단을 나타낸 것이다. 그림에서 보는 바와 같이 소단은 큰 변형 없이 시공 당시의 형태를 유지하고 있는 것으로 나타나고 있다. 그러나 일부 인장균열이 소단을 횡단하며 발달하는 것으로 나타났다. Fig. 20은 절취사면 조성되고 약 4개월이 경과한 후 사면내 소단의 모습을 나타낸 것이다. 그림에서 보는 바와 같이 소단의 형태가 뒤틀어지는

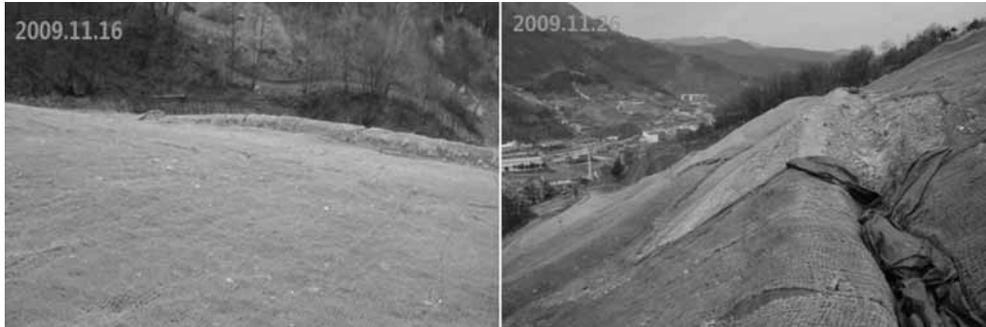
Fig. 20. Deformation of the cutting slope after 4 months.

변형이 발생되었으며, 인장균열의 확장으로 인하여 소단의 붕괴가 진행되고 있는 것으로 나타났다.

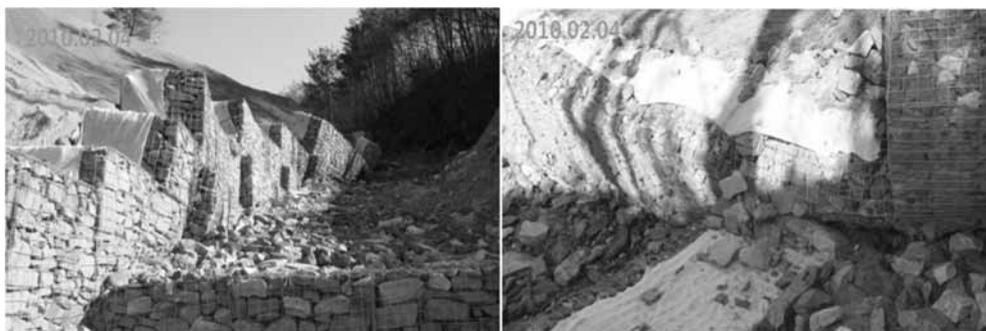
Fig. 21. Deformation of gabion walls.

Fig. 21은 절취사면의 남측부분에 위치한 계곡부의 개비온 옹벽에 대한 변형을 나타낸 것이다. 개비온 옹벽은 절취사면 조성시 시공된 것으로 시공직후부터 전도파괴가 진행되기 시작하였다. 그림에서 보는 바와 같이 약 6개월 후 개비온 옹벽은 방향이 뒤틀어지고 완전하게 전도파괴가 발생되었다. 그리고 일부 개비온 옹벽은 변형으로 인하여 철망이 파손되고 내부 암편이 노출되어 있는 상태이다.

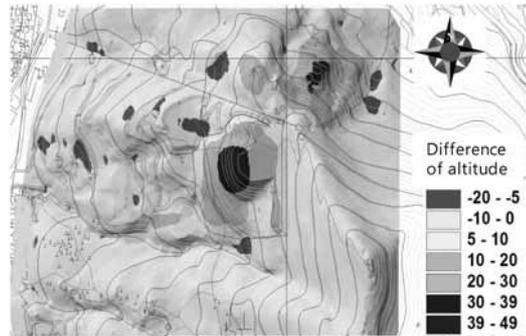
Fig. 23. Altitude change in the study area.

지형변화를 정량적으로 파악하기 위하여 ArcGIS 프로그램을 이용하였으며, DEM의 격자크기는 2m×2m로 하였다. 특히 1987년 발간된 종이형태의 지형도는 CAD를 이용한 수작업을 통하여 수치지형도로 변환하였다. 대상지역의 지형고도 변화를 정량적으로 살펴보기 위하여 1987년에 발간된 지형도와 2007년에 발간된 수치지형도를 중첩시켜 변화량을 계산하였다. Fig. 23은 1987년 및 2007년도에 발간된 지형도를 이용하여 지형고도변화를 나타낸 것이다. 그림에서 보는 바와 같이 지형고도의 변화가 가장 크게 나타난 부분은 석탄폐석 적치장 위치로서 약 20-49m 정도 고도가 상승한 것으로 분석되었다. 그리고 석탄폐석 적치장 남측의 계곡지역과 북측의 일부 지역도 고도가 약간 상승한 것으로 나타났다. 이와 같은 지

형고도의 변화는 짧은 기간에 발생된 것이 아니라 지속적인 석탄폐석 적치로 인하여 발생된 것으로 판단된다.

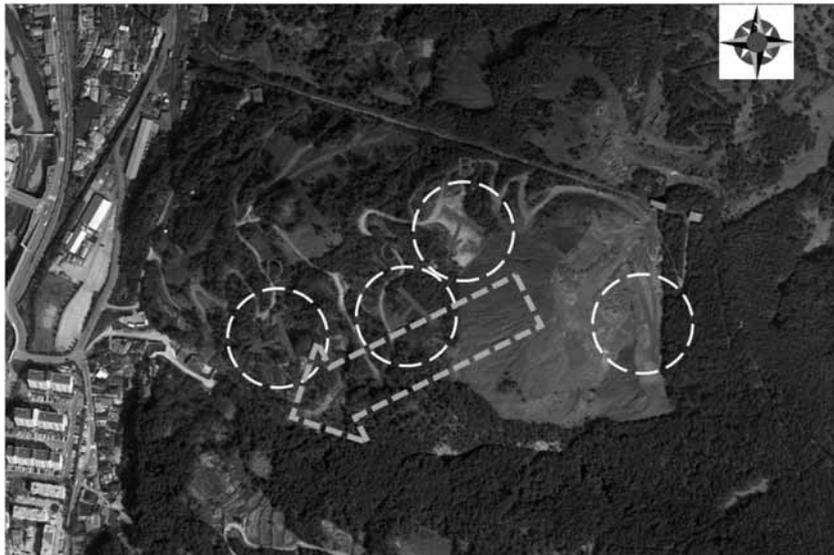
Fig. 22. Direction of ground deformation as determined from the analysis of tension cracks.

Fig. 22는 인장균열 분포를 토대로 대상사면의 소구역별 사면변형 방향과 전체적인 지반변형 방향을 해석한 결과이다. 그림에서 보는 바와 같이 대상지역의 동쪽에 위치한 경석의 하층과 그 하부 자연사면 및 절취사면의 변형은 240°~250°정도의 남서방향으로 발생되고 있음을 알 수 있다.

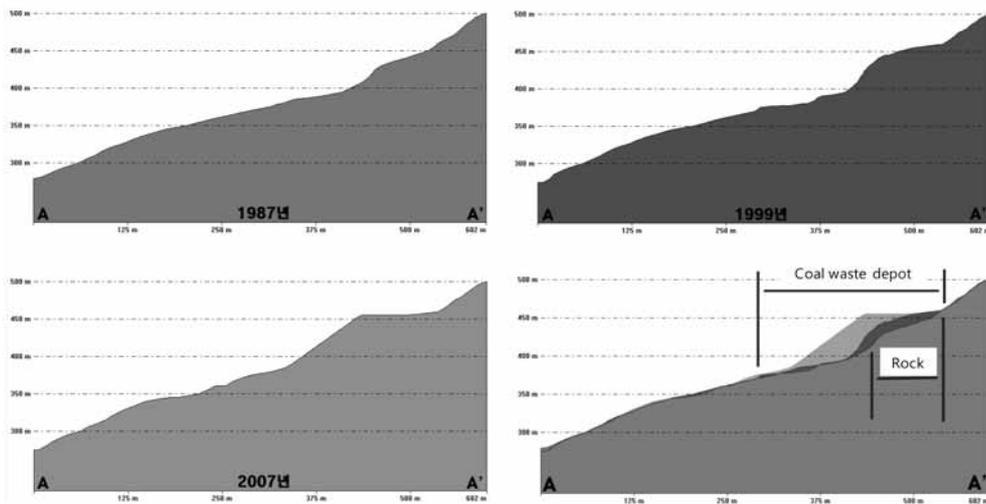
Fig. 25. Topographic changes along section A-A' over time.

Fig. 25는 대상지역의 종단면인 A-A' 단면에 대한 지형변화 분석결과를 나타낸 것이다. 그림에서 보는 바와 같이 석탄폐석 적치장은 1987년 지형도에서 나타나지 않

았으나 1999년 지형도에서 나타나기 시작하였고 2007년 지형도에서는 상당한 규모를 갖는 것으로 나타났다. 또한 석탄폐석 적치장 하부지역의 경우 1987년 및 1999년 지형도에서는 지형변화가 없는 것으로 나타났으나 2007년 지형도에서는 지형변화가 많은 것으로 나타났다. 석탄폐석 적치장 하부지역의 지형변화는 석탄폐석 적치장의 규모와 관련이 있으며 사면붕괴, 지반밀림 등에 의한 것으로 판단된다. 한편, 그림에서 '암반구간'으로 표시된 부분은 야외조사결과와 원래 지형단면의 형상을 고려하였을 때 암반이 지표에 노출된 것으로 추정되는 구간이다.

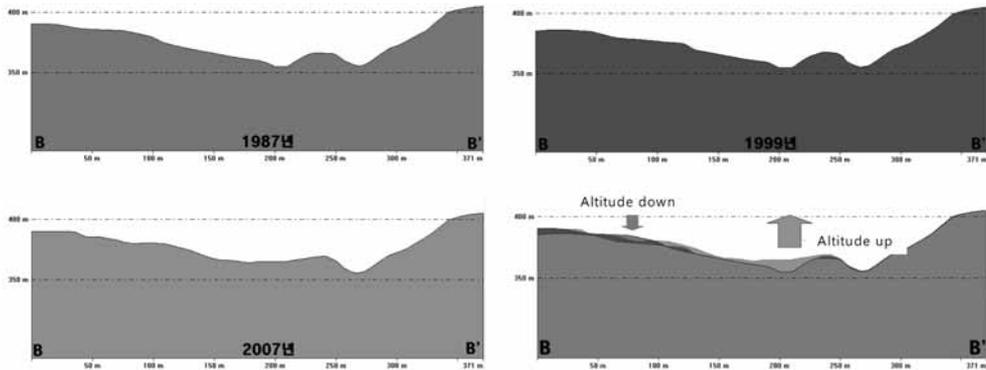
Fig. 26. Topographic changes along section B-B' over time.

Fig. 26은 석탄폐석 적치장 하부 자연사면의 횡단면인 B-B' 단면에 대한 지형변화 분석결과를 나타낸 것이다. 그림에서 보는 바와 같이 중앙부(200 m 지점)에 위치한 골짜기 구간에서의 지형변화가 크게 발생되었다. 1987년 및 1999년에 발간된 지형도에서는 골짜기의 지형을 그대로 유지하고 있으나 2007년에 발간된 지형도에서는 해당 골짜기가 사라진 것으로 나타났다. 즉 골짜기 구간의 지

형은 약 10 m 정도 높아진 것으로 나타났다. 한편 골짜기로부터 좌측구간(80 m 지점)은 지형고도가 오히려 낮아진 것으로 나타났다. 이러한 원인은 석탄폐석 적치장 하중의 증가로 인하여 사면능선부에서 사면활동이 발생되었기 때문이며, 붕괴된 토사가 골짜기 구간으로 유입되어 지형고도를 상승시킨 것으로 판단된다.

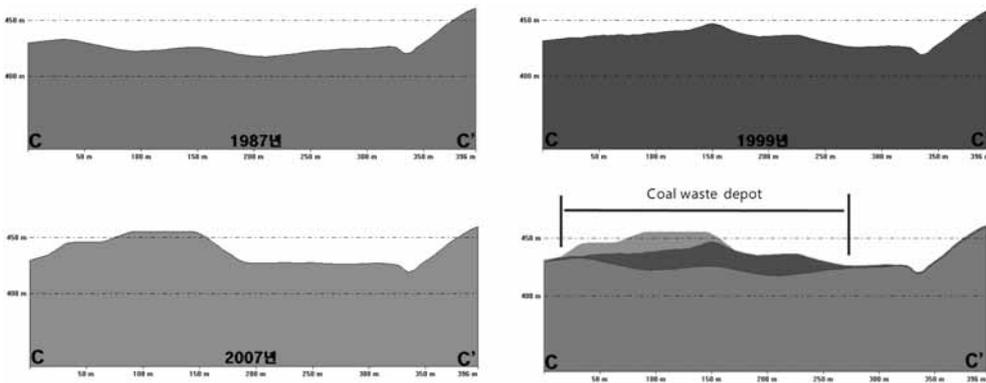
Fig. 27. Topographic changes along section C-C' over time.

Fig. 27은 석탄폐석 적치장의 횡단면인 C-C' 단면에 대한 지형변화 분석결과를 나타낸 것이다. 그림에서 보는 바와 같이 석탄폐석 적치장의 규모가 시간이 지남에 따라 증가하고 있음을 알 수 있다. 석탄폐석 적치장 횡단면의 지형변화를 토대로 석탄폐석 적치장은 20 m-270 m 구간에 위치하고 있는 것으로 나타났다.

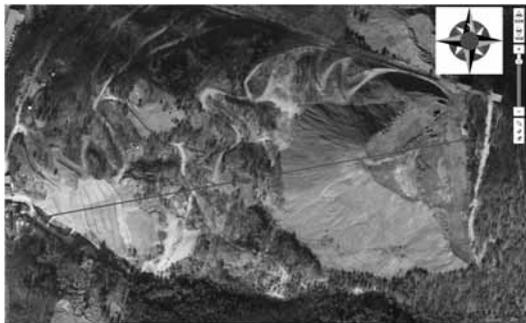
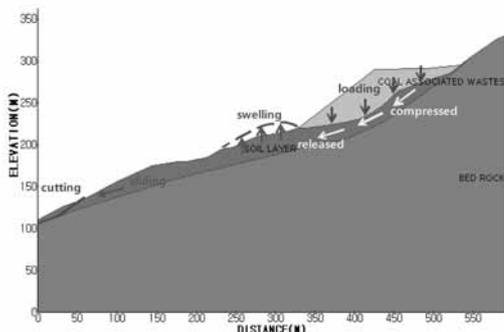
Fig. 28. Causes and results of ground deformation at the study site.

Fig. 28은 대상지역의 석탄폐석 적치장의 인공위성사진과 지형변화 원인을 모식도로 나타낸 것이다. 그림에서 A-A' 단면의 모식도는 시추조사결과와 지형분석결과를 토대로 작성한 것이다. 석탄폐석 적치장의 경사각은 약 34°이며, 적치장 경사면 하부(toe)부터 정상부(crest)까지의 높이는 약 70m, 수평거리의 약 120m로 구성되어 있다. 앞서 설명한 바와 같이 대상지역의 지형변화 원인은 크게 내적요인과 외적요인으로 구분할 수 있다. 먼저 내적요인으로는 층적층, 매립층, 풍화토층 등으로 구성된 두꺼운 토층을 들 수 있다. 그림에서 보는 바와 같이 시추조사결과 대상지역의 토층두께는 약 10-30m정도로 매우 두껍게 구성되어 있다. 그리고 외적요인으로는 석탄폐석의 적치로 인한 하중과 사면절취를 들 수 있다.
