칼라 아스팔트 포장의 색채 표면보수를 위한 칼라코팅 공법 성능평가

Evaluation of Color Coating Method for Color Maintenance of Color Asphalt Pavement

박 태 순 Park, Tae Soon | 정회원 · 서울과학기술대학교 건설공학부 정교수 (E-mail : tpark@snut.ac.kr)

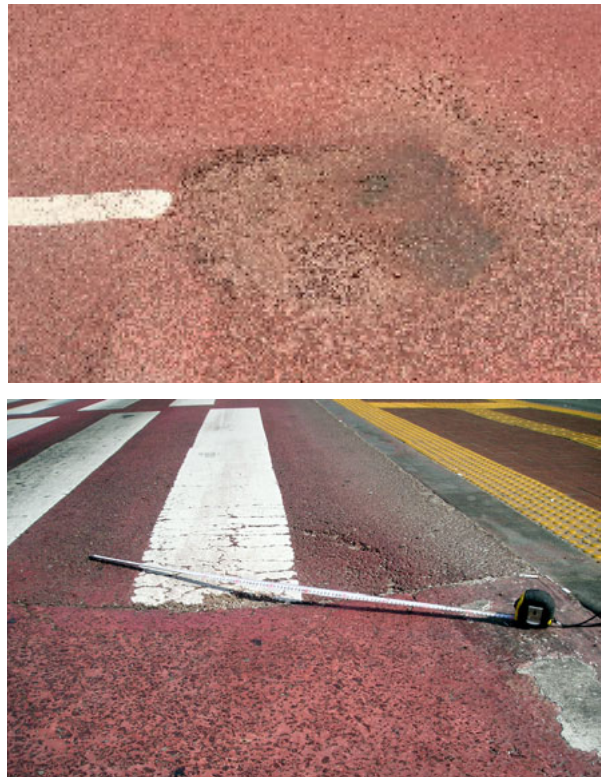
사진 1. 파손현황

국내 칼라 아스팔트 포장에서 발생하고 있는 파손 유형은 일반 아스팔트 포장과는 다소 다른 형태이다. 포장층 자체에서는 소성변형이 발생하고 있으며 소성변형 이외에 중교통 작용으로 인한 포장층의 침하, 밀림과 같은 현상이 발생하고 있다. 특히, 칼라아스팔트 포장이 적용되었던 버스전용차선에서는 중교통 하중에 의한 파손이 일반 구간에 비하여 더욱 심하게 나타나고 있다. 이러한 구조적인 파손 이외에 일반 아스팔트 포장과는 달리 버스 타이어 마모 자국, 기름때, 공기오염 및 토사의 유입으로 인한 표면 오염, 주행으로 인한 표면이 벗겨지면서 골재의 노출로 인한 색상의 변화 등 당초 예상하지 못했던 비구조적인 파손이 노출 및 관찰되고 있다. 사진 1은 버스전용차로에서 발생한 소성변형 및 침하현상을 보인 것이다.

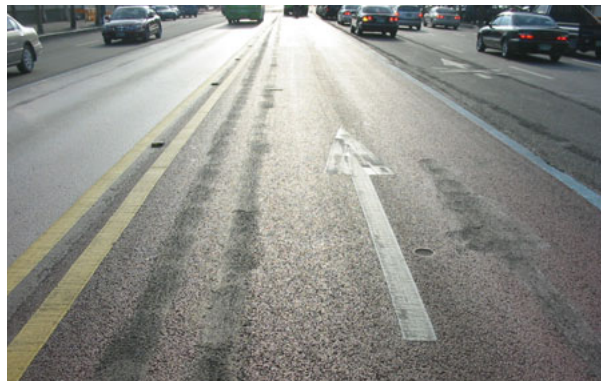
사진 2는 타이어마모로 인한 타이어 고무 자국으로 인한 오염과 공기오염(흙먼지), 주위의 청소 불량, 버스에서 떨어진 기름으로 인한 오염 상태를 원인별 도로현

(a) 타이어마모로 인한 오염

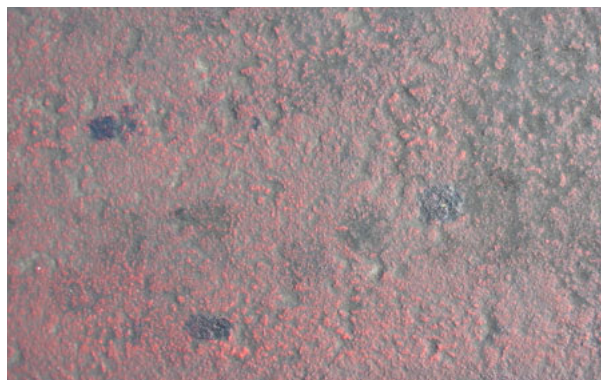
(b) 흙먼지와 기름혼합으로 인한 오염

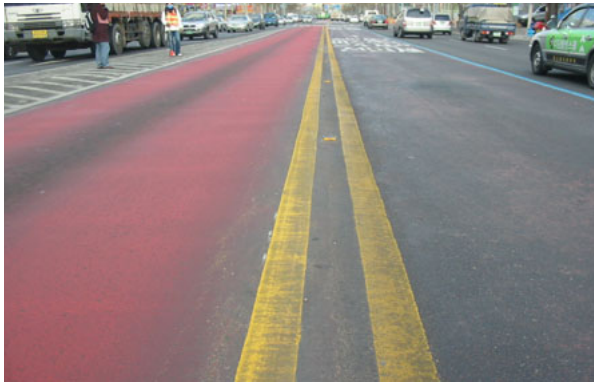
(c) 변색 및 탈색

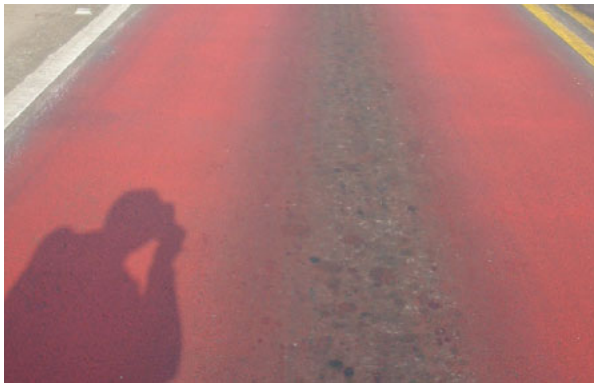
(d) 기름유출로 인한 오염

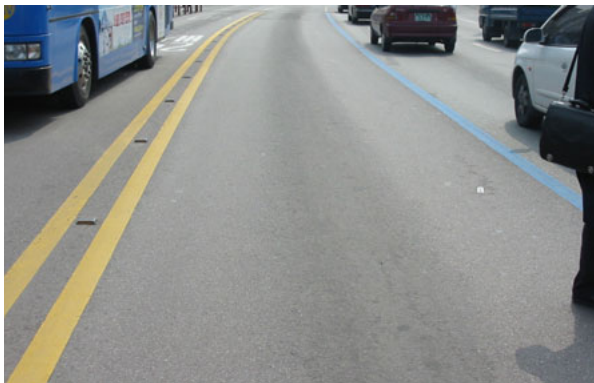
(e) 자외선으로 인한 탈색

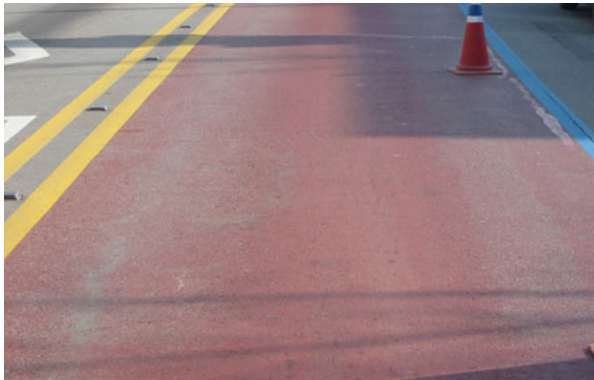
(f) 표면마모

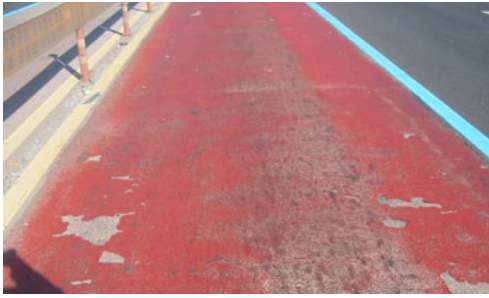
A3	· 규사는 탈락되지 않았지만 규사를 덮은 코팅제가 마모되어 색상이 유지되지 않음
	F3	· 코팅제의 규사는 남아있으나 코팅제 자체의 탈락현상 발생

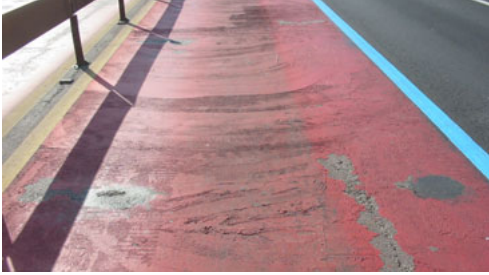
B3	· 변색 및 탈색 발생 · 코팅제가 조각나 탈락됨
	D3	· 유성코팅 : 차로중앙 부위의 코팅제가 조각나 탈락되고 버스바퀴 주행 부분은 마모가 심하게 발생 · 수성코팅 : 차로 중앙을 제외한 버스바퀴주행 부위의 마모 발생

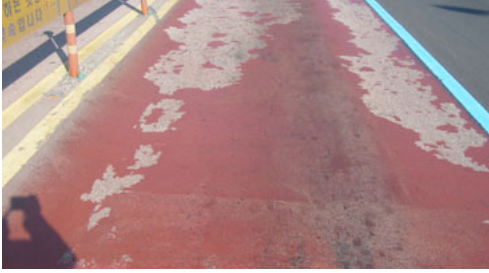
E3	· 시공당시 마무리면이 불량하여 육안상 미관을 해침 · 두꺼운 코팅제 자체가 깨어져 탈락되고 검게 오염됨
	G3	· 차로 전체에 걸쳐 코팅제의 탈락현상이 발생됨 · 미끄럼방지를 위해 만든 코팅제 상부의 골은 마모되지 않고 남았음 · 코팅제가 검게 오염되었음

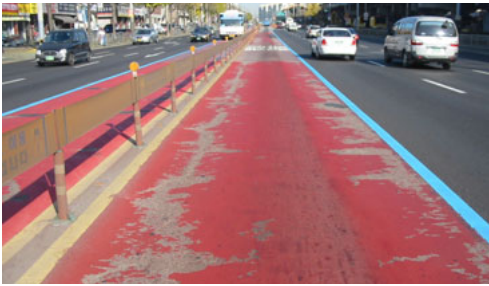
I3	· 시공당시 초기오염이 더 심하게 진행되었으며 버스바퀴 주행부분 및 차로 중앙부위의 코팅제가 조각나 탈락됨
	R3	· 차로중앙의 코팅제의 색상은 유지되나 버스바퀴 주행부위를 따라 코팅제 대부분이 조각나 탈락되었음

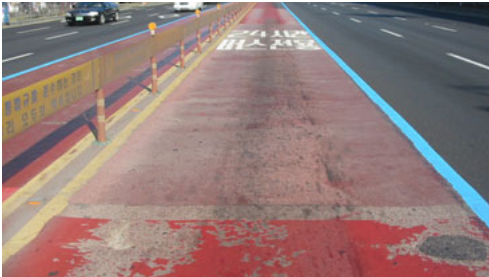
H3	· 시공당시 잔골재 및 시멘트 등을 사용하여 5mm정도의 상당히 두꺼운 두께로 시공하였으나 현재 차로 가장자리를 제외하고 모두 마모가 발생하여 기존 포장면이 드러남 · 코팅제 색상의 변색 및 탈색 발생하였음
