개착사면의 붕락요인 분석 및 보강거동 계측

Identification of Dominant Cause of Cut-Slope Collapse and Monitoring of Reinforced Slope Behavior

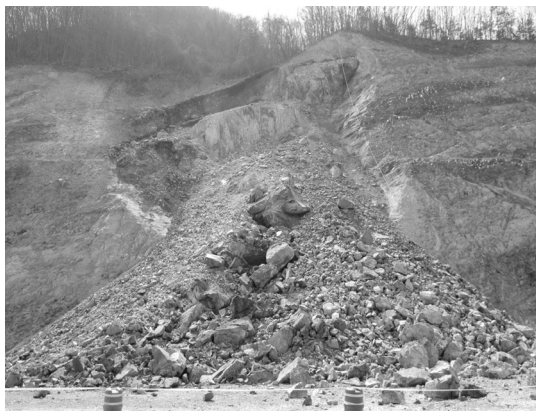
그림 2. 연구대상 사면. (a) 중앙부의 붕락 양상, (b) 보강작업

같은 사실은 그림 2에 도시된 실제 사면 파괴양상에 반영되어 있다. 사면 붕괴는 다수 블록들의 붕락에 의해 유발되었으며 상부지역의 평면파괴 절리면은 블록들의 미끄러짐 면을 형성하여 붕락경로를 제공하고 있다. 절리면들이 상호 교차하여 형성된 교선(잠재적 썩기블록의 기저선)의 방향성은 썩기파괴가 유발될 수 있는 가능성이 상당히 높은 것을 지시한다(그림 11).

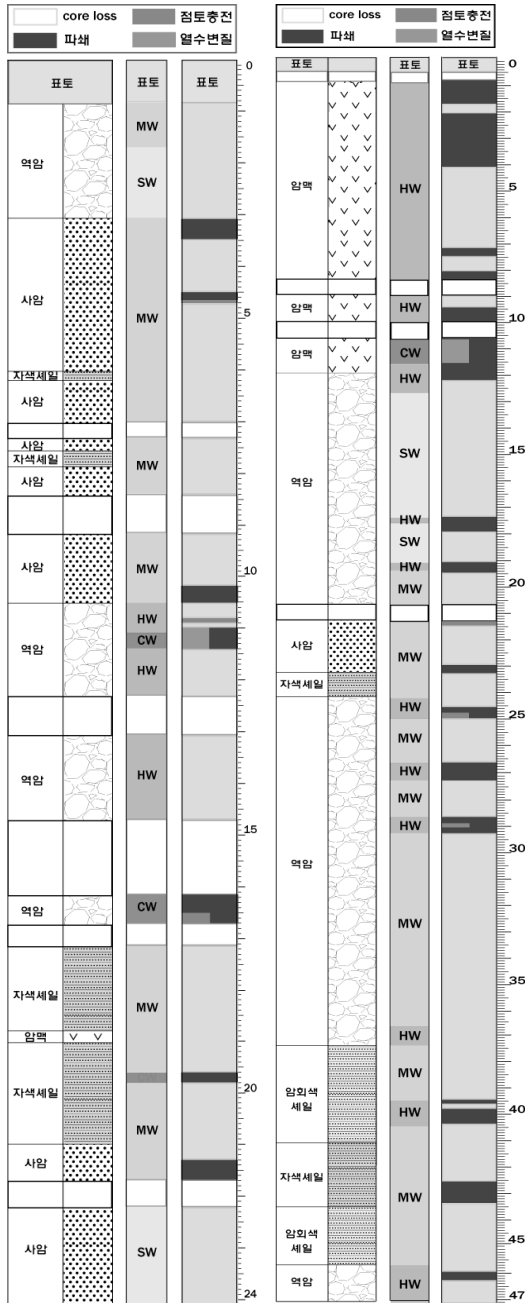
그림 3. 시추코어 상태

시추공 CB-1에서 회수된 시추코어를 이용하여 사면 암반의 지질구조 특성 분석을 수행하였다. 심도 1~24 m 구간에서는 역암, 사암 및 셰일층이 혼재되어 있으며, 심도 19 m 지점의 자색 셰일층 내에는 암맥이 형성되어 있다(그림 3(a)). 암석의 풍화정도는 대부분 보통 풍화(moderately weathered, MW) 상태이다. 심도 10~17 m 구간에서는 풍화도가 급격히 증가하여 심한 풍화(HW) 상태를 나타내며 국부적으로 열수변질을 받아 완전풍화(completely weathered, CW)된 지층이 협재되어 있다. 특히, 심도 15~17 m 구간에서는 매우 취약한 시추조건을 반영하는 코어 미회수 구간과 완전 풍화된 역암층이 존재하여 역학적 특성이 가장 저하되어 있다.

시추공 CB-2에서 심도 12 m 까지는 마그마 관입에 의해 형성된 암맥이 분포하고 있으며, 하부 심도 37.5 m 까지는 역암, 최하부에는 셰일층이 약 8 m 두께로 분포한다(그림 3(b)). 심도 10 m 지점에서는 완전 풍화된 구간과 코어 미회수 구간이 집중되어 있어 역학적으로 가장 취약한 부분으로 고찰된다. 또한 역암과 사암의 경계부인 심도 21 m 지점은 코어 미회수 구간이 분포하고 사암에서는 점토 충전물이 존재하여 사면 전단 강도를 저하시킬 수 있는 요인으로 판단된다. 역암층 심도 25 m 및 29 m 지점도 심하게 풍화되고 점토가 충전되어 있어 연약대 특성을 지닐 것으로 사료되며, 셰일층 심도 40 m 지점도 매우 풍화되고 파쇄되어 역학적 불안정성을 야기시킬 수 있을 것으로 판단된다.

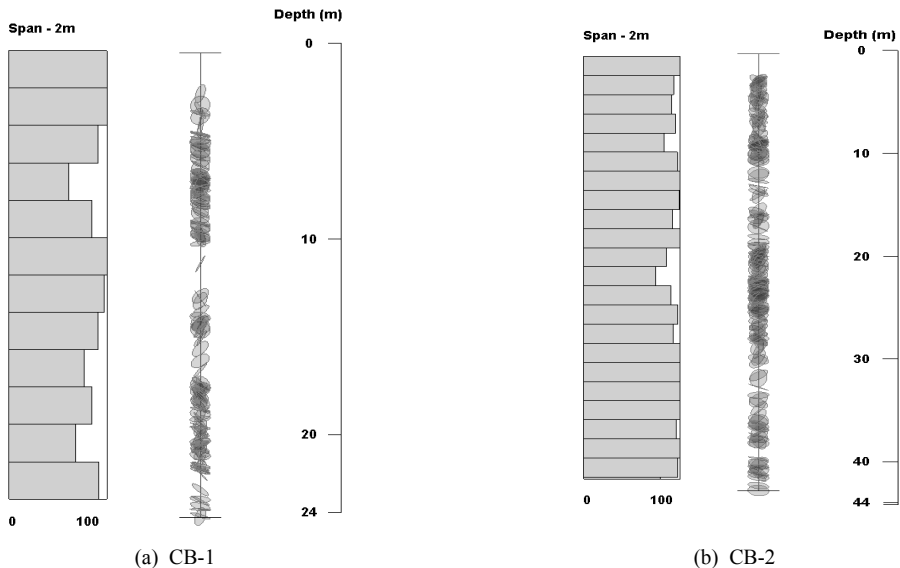
그림 5. RQD 산출결과

경우를 가정하고 RQD 분석을 수행하였다. 시추공 CB-1 경우에는 전체 시추구간에서의 RQD = 87.1%이다(그림 5(a)). 구간별로는 표층심도 5~10 m 구간, 특히 6~8 m 구간에서 최저치인 61%를 나타내어 공학적으로 매우 취약한 구간으로 추정된다. 시추공 CB-2 경우에는 전체 시추구간에서의 RQD = 94.8% 이어서(그림 5(b)) 전반적으로 양호한 상태를 나타낸다. 구간별로는 심도 20~25 m 구간, 특히 22~24 m 구간에서 최저치인 74.7%가 산정되었다.

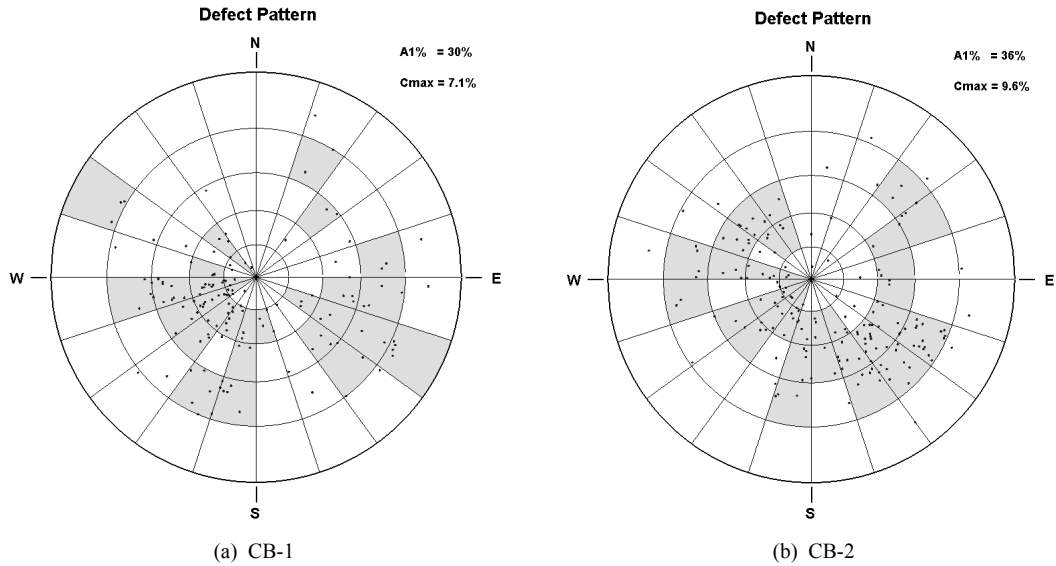
그림 6. Defect Pattern

평사투영도상의 불연속면 극점 분포를 이용하여 1% contour 면적(A_{1%})과 최대 집중도(C_{max})를 산정하고 불연속면의 defect pattern(Read et al., 2003)을 규명하였다. 시추공 CB-1 경우에는 A_{1%} = 30%, C_{max} = 7.1% 인 moderately regular pattern을 나타낸다(그림 6(a)). 해석대상 개착사면의 경사방향이 012°인 점을 고려할 때 시추공 CB-1 구역의 불연속면은 사면 암반의 역학적 강도를 상당히 저하시키는 영향을 끼칠 수 있을 것으로 사료된다. 시추공 CB-2 경우에는 A_{1%} = 36%, C_{max} = 9.6% 인 moderately regular~random pattern을 나타낸다(그림 6(b)). A_{1%} 분포가 CB-1 경우에 비해 확장되었으나 경사방향 012° 영역에서의 극점 수효가 유사하여 절리 패턴에 의한 강도지수 저하는 동일한 것으로 고찰된다.

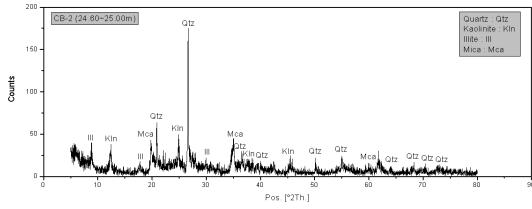
그림 7. X-선 회절분석 결과(시추공 CB-2 : 24.60~25.00 m)

풍화 및 변질에 의한 2차 변질광물 및 점토광물의 형성과 종류를 파악하기 위하여 시추공 CB-2 3개 지점에서 시료를 채취하고 X-선 회절(X-Ray Diffraction, XRD) 분석을 실시하였다. 시추공 CB-2의 21.32~20.50 m 구간은 심한파쇄 구간이며, X-선 회절분석 결과 구성광물은 조암광물인 석영이 주종을 이루고 있다. 절리면이 심하게 파쇄되고 풍화에 의해 점토화가 진행된 24.60~25.00 m 심도구간에서는 석영, 고령토, 일라이트(illite) 및 운모(mica)가 관찰되었다(그림 7). 심한 풍화구간인 28.70~29.30 m 심도구간에서는 석영, 고령토, 일라이트 및 몬모릴로나이트(montmorillonite)가 발견되었다. 결과적으로 팽윤성 점토광물이 분포하는 시추공 CB-2 구역에서는 강우나 지하수 유동에 의해 사면 안정성이 상당 수준 저하되었을 것으로 판단된다.

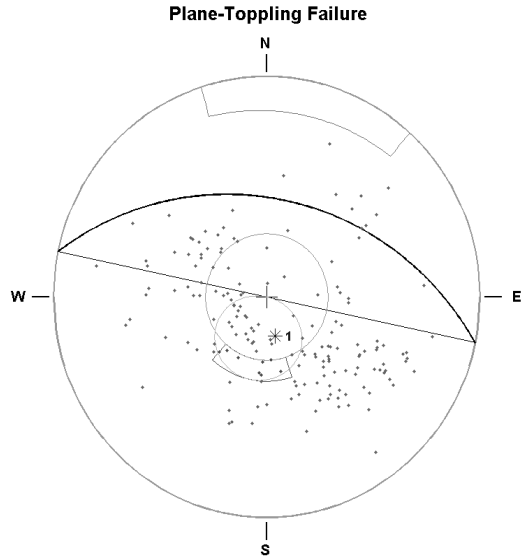
그림 9. 평사투영해석(평면 및 전도파괴)

정된 절리면 잔류전단강도 $\phi_r = 32^\circ$ 에 의거하여 평사투영해석을 수행하였다. 절리군 대표 방향성은 상대적으로 낮은 경사각에 기인하여 평면파괴 영역 외부에 위치하나(그림 9), 극점들이 집중적으로 분포되는 지점이 파괴영역에 근접되어 있어 평면파괴가 유발될 잠재성이 높은 것으로 고찰된다. 개별 절리들의 극점 위치를 고려하면 총 8개 절리면이 평면파괴를 유발시킬 수 있으며, 전도파괴에 대한 잠재성을 지닌 절리면은 분포하지 않는 것으로 분석되었다. 시추공 상부에서 관찰된 평면파괴를 유발시킬 수 있는 절리면들은 개착면에 표출되어, 평면파괴를 유발시킬 수 있다(그림 10 참조). 이와

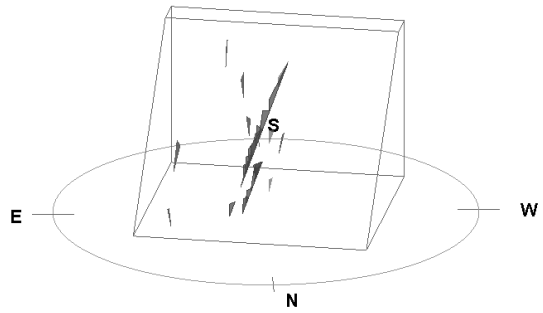
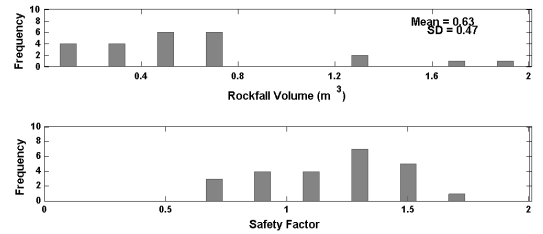
그림 12. 낙석 블록

개착면에 형성되는 사면체 블록들 중에서 가장 규모가 작은 낙석 블록들의 분포양상을 그림 12에 도시하였다. 낙석들은 개착면 중앙부에 표출되는 2개 절리면과 연계되어 연쇄적으로 분포되고 있으며, 좌측부에는 독자적인 낙석블록들이 형성되어 있다. 낙석들의 부피는 0.8 m³ 이하인 것이 대부분이며, 안전율은 0.7~1.5 범위에서 한계평형상태에 접근된 상태인 것으로 판단된다.

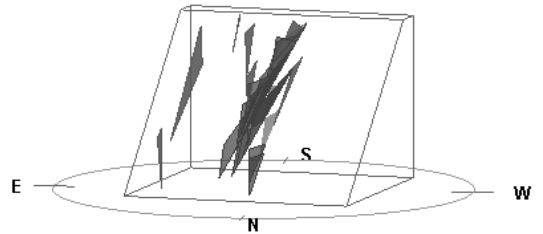
그림 13. 슬랩 블록

슬랩블록의 분포양상도 낙석의 경우와 매우 유사하다. 개착면 중앙부에는 연쇄적으로 슬랩블록이 형성되어 있으며, 좌측부와 중앙 상부지역에 독자적인 슬랩블록들

이 분포한다(그림 13). 연쇄적으로 형성된 슬랩블록들은 동일 기저선을 공유하며, 전체적으로 안전율 0.7~1.5 사이에서 한계평형상태에 접근된 상태인 것으로 고찰되었다.

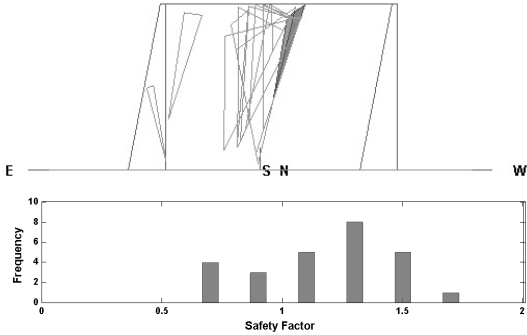
그림 14. 웨지블록

사면체 블록의 정점이 개착면 기준 심도 2.0 m 이상에 위치하는 웨지블록의 분포양상도 낙석 및 슬랩블록 경우와 매우 유사하게 개착면 중앙부에 집중적으로 분포한다. 최저 안전율을 보유하는 최대위험 블록은 개착면 중앙부 상단에 위치한다(그림 14). 블록들의 안전율도 0.75~1.50 범위를 갖는 것으로 산정되었다.

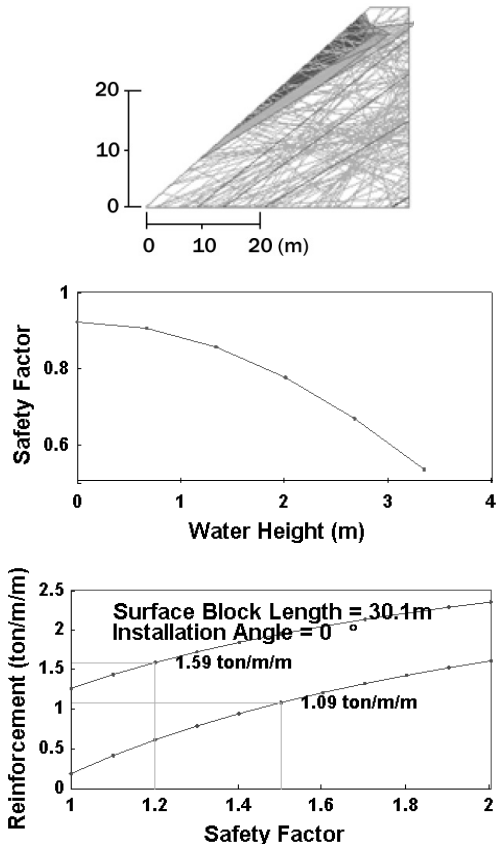
그림 15. 횡단면 분석 결과

m 정도의 썩기블록에 대한 안정성을 분석하였다(그림 15). 절리면 전단시험을 수행하여 측정된 사면체블록의 잔류전단강도 $\phi_3 = 32^\circ$ 를 적용시킬 경우 건조시기에도 안전율이 0.9 정도이며, 블록내의 지하수위가 3 m 상승하면 안전율은 0.6 이하로 저하된다. 건조시기에 안전

율을 1.5로 증가시키기 위해서는 단위면적당 1.09 ton의 보강력이 소요되는 것으로 분석되어서 자연상태에서 사면 안정성이 매우 취약한 것을 나타낸다.

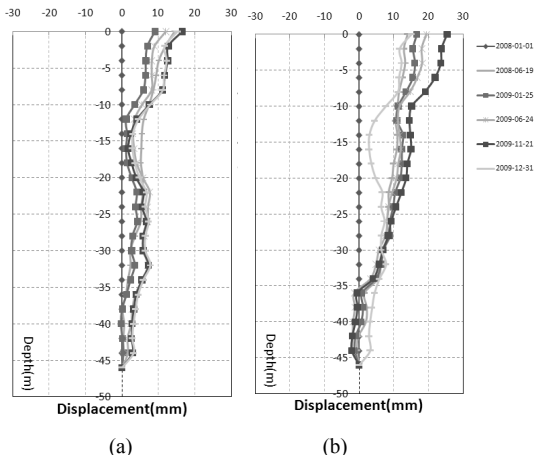
그림 21. 누적변위 (a) x-방향, (b) y-방향

서는 도로방향으로의 사면 거동은 미세하게 발생하고 있다. 심도 30 m~표층구간에서는 표층으로 인접할수록 변위의 증가 - 감소 양상이 상대적으로 크게 나타나고 있다. 특히, 암석이 완전풍화되고 코어 미회수구간이 집중된 심도 10 m 구역에서의 경사계 거동이 확연하게 증가되어 있다. 표면변위(그림 22(a))는 계측초기 증가

좌측방향(y-방향)의 심도별 누적변위 변화양상을 그림 21(b)에 도시하였다. 도로방향의 사면변위와 같이 하부심도 46~36 m 구간에서의 사면거동은 미세하게 나타났으나, 표층에 인접할수록 변위증가 추세가 상대적으로 크게 나타나고 있다. 표면변위(그림 22)는 계측 개시 50일 동안 비교적 급격한 증가 추세를 나타내고, 이후에는 상대적으로 안정적인 양상을 나타낸다. 계측 일 600일을 기점으로 표면변위가 점진적인 증가양상을 나타내지만 계측 종료일인 720일 지점에서의 증가율은 둔화되어 있다.

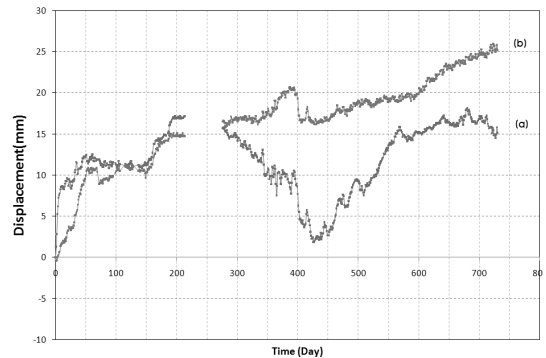
그림 22. 표면변위. (a) x-방향, (b) y-방향

양상을 나타내며, 계측기간 200~400일 동안에 감소, 이후에는 증가 양상이 나타나며, 600일 이후에는 수렴 된다.

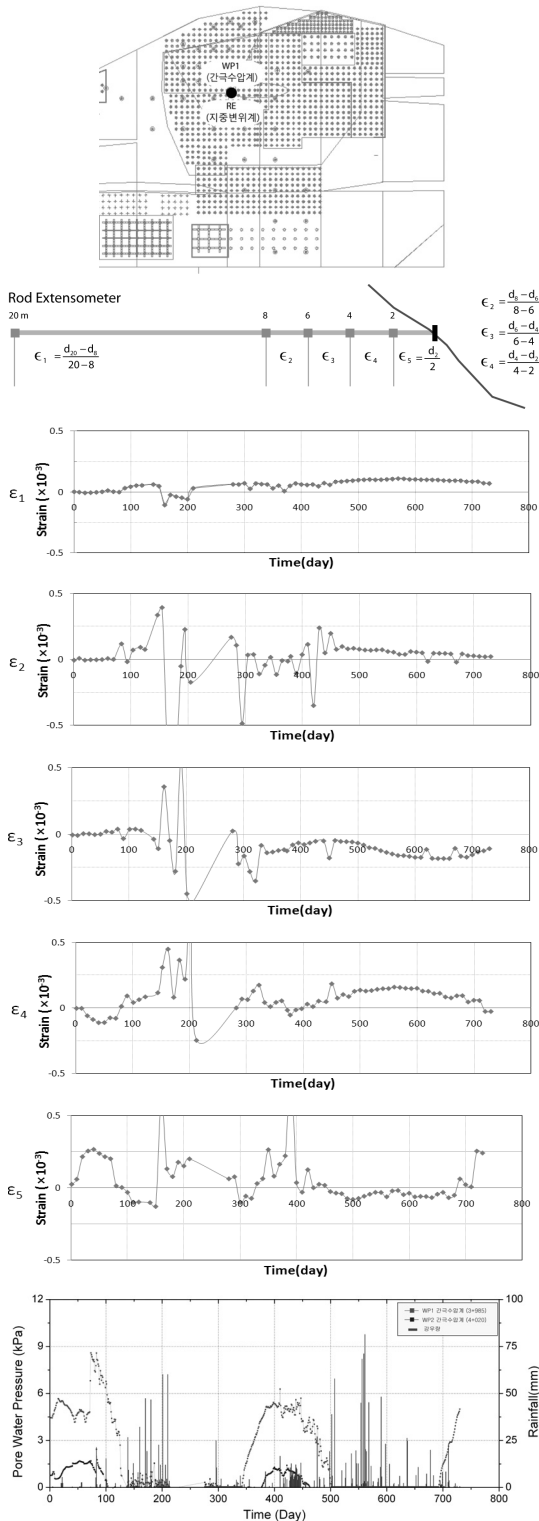
그림 23. 지중변위 및 간극수압 변화

지중변위계 RE를 이용하여 측정된 지중변위 변화양상을 그림 23에 도시하였다. 개착면 내부 수평심도 20 m 지점을 고정점으로 가정하고 심도 8 m, 6 m, 4 m, 2 m 지점까지 설치된 측정봉을 이용하여 획득된 자료를 이용하여 변형률을 산정하였다. 계측일 140일 이전까지 수평심도 4 m 이상인 지점에서의 지중변위는 표면~4 m 심도구간에 비해 매우 미약하다. 심도 4 m 이상인 구간에서는 계측일 80일 이후에 미세한 인장거동이 측정되었으며, 표면~4 m 심도구간에서는 인장-압축 거동이 반복되는 양상이 나타난다. 계측일 140일 이후 심도 8 m 이하인 구간에서 인장-압축 거동이 불규칙적으로 반복되는 양상이 나타난다. 이와 같은 양상은 수평심도 2 m 지점에서 측정된 간극수압(WP) 변화와 잘 부합된다. 간극수압의 증가-감소가 불규칙적으로 반복됨에 따라 지중변위도 불규칙적인 인장-압축상태를 반복하고 있다. 계측일 450일을 기준으로 불규칙적인 거동양상이 완화된다.
