낙뢰로 인한 전기화재의 현장조사기법 연구

A Study on Investigation Method of the Electric Fire Scene Caused by Lightning

국립과학수사연구원
(2010. 12. 6. 접수/2011. 2. 11. 채택)

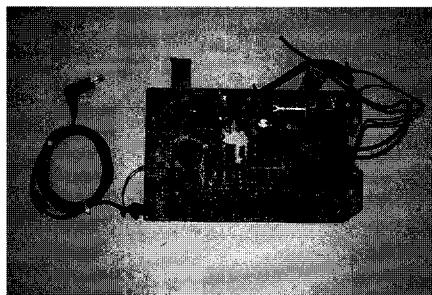
(b) Breakdown and punched damage of the TV

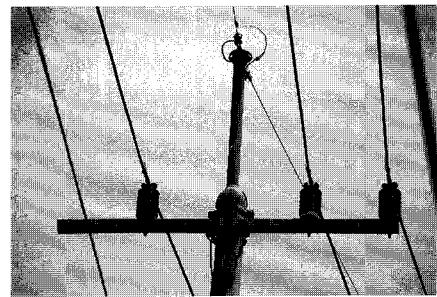
(a) The distribution line happened lightning

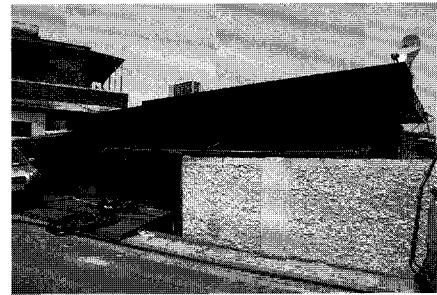
화재는 고압선 지락개소와 가장 인접한 저압측 수용가에서 발생되었으며, 피해의 양상은 분전반 차단기의 소손, 가스공급 금속 파이프의 전기적 발열에 의한 용융 등의 특이점이 나타났다. 또한 2층 가옥 구조 중, 화재의 영향이 없는 1층 가옥에서 분전반 내 차단기의 소손 및 벽면 콘센트가 일부 탄화된 형상이 관찰되었다.

(b) The neighboring area of the distribution line(fire scene)

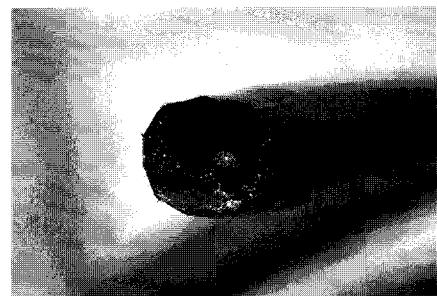
(c) Snapped power cable of the distribution line

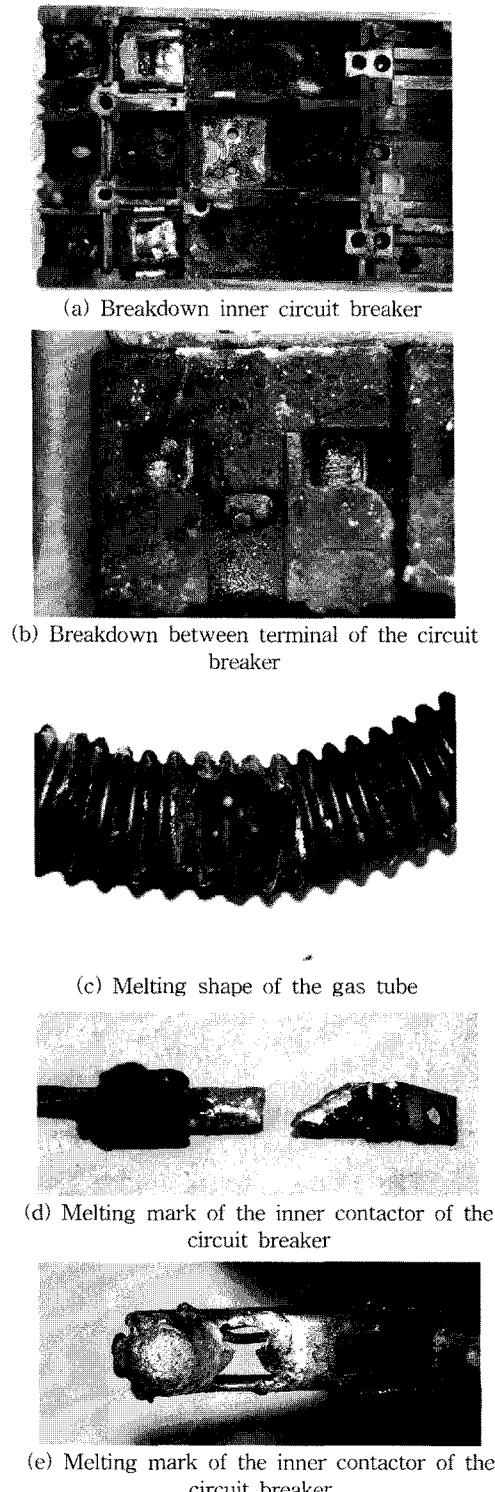
Figure 8. Typical breakdown pattern caused by line to ground fault.

Figure 8에는 고압선 지락 이후, 화재가 발생된 가옥 및 이와 인접해 있는 1층 가옥에서의 과전압 유입에 따른 전기적 피해 양상을 나타낸 것으로 분전반 부분이 소손되고, 분전반 내에 설치되어 있던 차단기의 분해 검사 시, 내부 접점 부분이 용융된 형상이 관찰되었다. 또한 화재의 영향이 없는 1층 분전반의 차단기에서도 화재 발생 가옥의 차단기와 동일한 형태의 피해가 발생하였다. 이는 전형적인 대지전위 상승에 따른 절연파괴 과정에서 발생되는 것으로 낙뢰 및 고압선 지락 등으로 과전압이 발생되는 경우, 인접 지역에서 동시다발적인 피해 양상을 나타내는 특징을 보여준다. 이와 더불어 분전반에 설치된 차단기는 외관상 절연파괴의 흔적이 나타나지 않는 경우도 있으나, 이러한 경우에도 내부 접점이 용융 유실되는 현상이 발

생한다. 따라서 낙뢰 또는 과전압에 의한 화재 발생의 경우에는 외관상 특이점이 관찰되지 않더라도 내부 접점 등의 상태를 확인해야만 한다.
