막구조 건축물의 유지관리를 위한 표면 및 코팅층의 열화 진단

Deterioration Diagnosis of Surface and Coating Layer for Maintenance Managements of the Membrane Structure

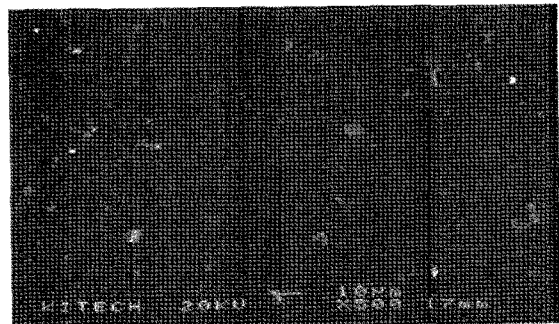
〈사진 1〉 막재 A세트 오염 전(500배율)

사진 1, 2, 3은 상기의 A, B, C 3 세트의 막재에 대한 오염도를 FE SEM을 사용하여 촬영한 것이다. 사진 1(500배율) 및 사진 2(2000배율)는 외기에 노출되지 않은 즉, 사용하지 않은 동종의 막재이며, 사진 3 및 4는 동 배율의 3년 경년의 막재이다. 사진 1과 2에서는 막재 표면은 깨끗하나 0.2마이크로미터 크기의 찍힘 현상이 나타난다. 이러한 찍힘은 사용 중 막재 내부오염의 원인이 될 수 있으므로 막재의 재단, 제작, 운반, 설치 및 시공 중에 막재의 표면이 접힘, 굽힘 등의 손상이 가지 않도록 해야 한다는 것은 동 사진을 통해 쉽게 알 수 있다.

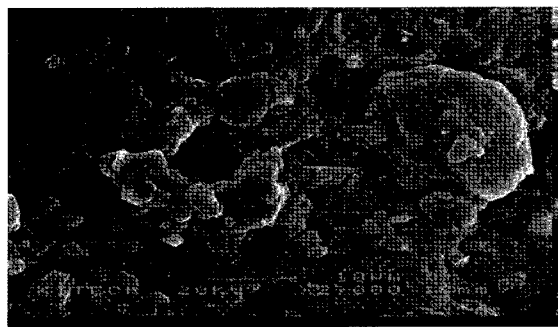
〈사진 7〉 막재 B세트 오염 후(2000배율)

B세트 막재의 오염 사진을 보면 이미 광열화 현상에 의한 색변화가 일어났으며 90% 이상 코팅면이 박리되어 있는 것을 알 수 있다. 사진 7과 사진 8의 오염사진을 보면 인간 내의 암세포와 같은 형상의 모습을 볼 수 있다. 이것은 막재 내부 성분이 산과 반응하여 부피가 팽창하는 백아화(Chalking)현상에 의한 오염이다. 부피가 팽창되어 표면이 불규칙하게 부풀어 오름과 더불어 곰팡이까지 서식하는 것이 관찰되었다.
