차동식 스포트형 열감지기의 인공 가속열화특성에 관한 연구 A Study of the Rate of Rise Spot Type Heat Detector on the Artificially Accelerated Aging Characteristics

우석대학교 소방안전학과
(2011. 1. 3. 접수/2011. 4. 8. 채택)

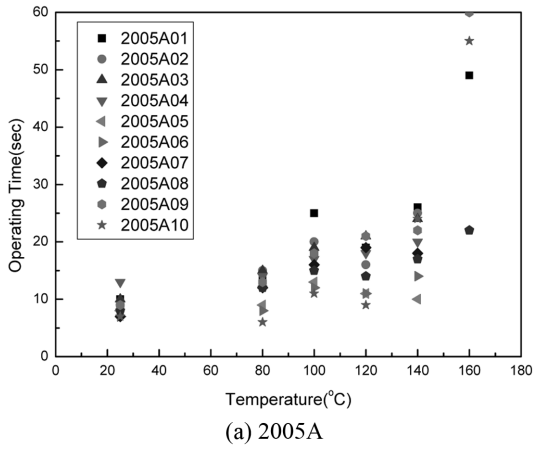
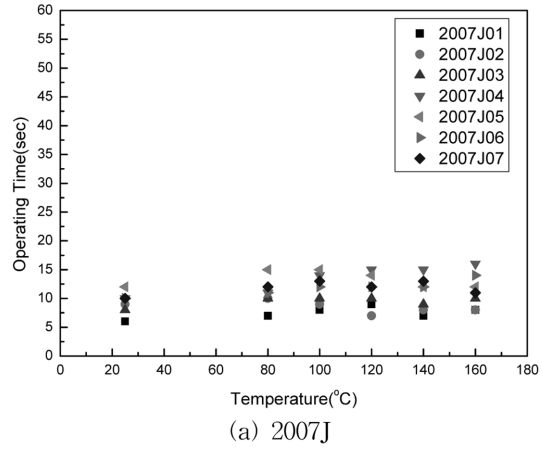
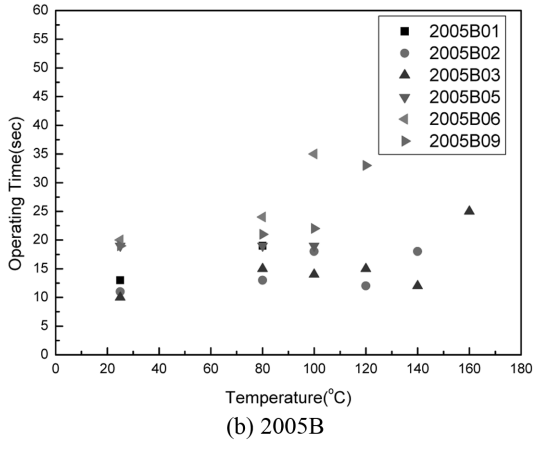
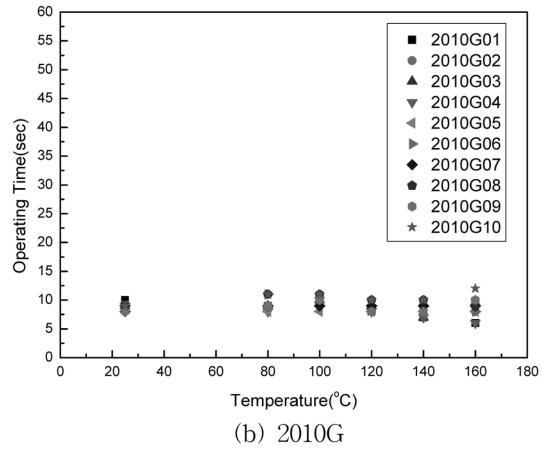
Figure 5. Operating time of detectors fabricated at 2005 as a function of temperature.

Figure 5는 2005년 A사 및 B사 감지기의 동작시간 특성을 나타낸 그래프이다. 가로축은 열화온도를 나타냈고 세로축은 감지기의 동작시간을 나타냈다.

2005년에 제작된 A사 감지기는 온도가 140°C될 때까지 모두 30초 이내에서 동작하다가, 온도가 160°C되었을 때 10개 중 3개는 30초가 넘어 동작하였고, 6개는 결코 동작하지 않는 영구고장이 발생하였다.

2005년 B사의 감지기는 온도가 100°C되었을 때 6개 중 1개는 동작시간이 30초를 넘어서 동작하였고, 1개는 영구고장이 발생하였다.

Figure 6은 2007년 J사와 2010년 G사 감지기의 동작시간특성을 나타낸 그래프이다. 열화온도가 증가함에도 불구하고 감지기의 동작시간에 큰 변화가 없었다.

Figure 6. Operating time of detectors of 2007J and 2010G as a function of temperature.

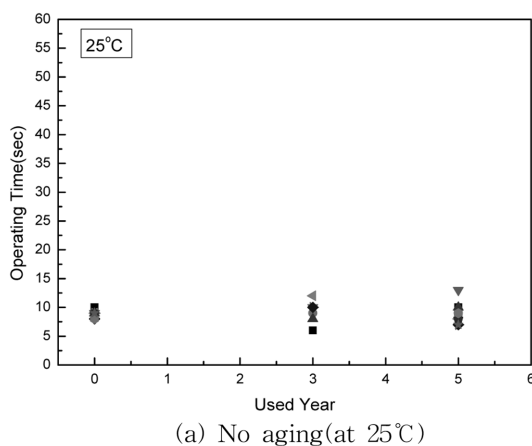
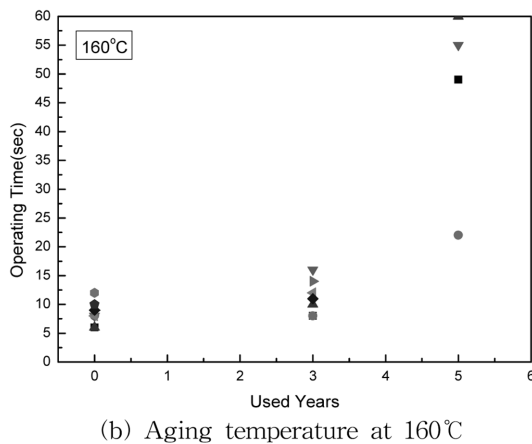
Figure 7. Operating time versus used years of detector depending on the temperature at (a) 25°C and (b) 160°C.

Figure 7에 나타냈다. 사용연수가 0년은 2010년 G사, 3년은 2007년 J사, 5년은 2005년 A사의 감지기이다. 감지기를 실온 25°C에서 측정하였을 경우에 감지기의 동작특성은 사용연수와 상관없이 비슷한 것으로 나타났다. 그러나 감지기를 160°C까지 열화시킨 후, 동작시간을 측정하였을 경우에 신품(사용연수 0년) 감지기는 동작시간에 차이가 없었으나 경년품의 경우에는 동작시간이 증가되는 것으로 나타났다. 이 이유는 감지기 감열실에 사용되는 접합재질(접착제 또는 리크 유리봉 패키징고무)이 자연상태에서 경년변화된 것을 의미한다. 이렇게 경년변화된 접합재질에 높은 온도가 인가되면 특성저하가 발생해 결국 감지기의 고장으로 이어지는 것으로 판단된다.
