항공기 조류충돌 준사고에 대한 고찰

신 대 원
한서대학교 항공학부 교수
dwshin@hanseo.ac.kr

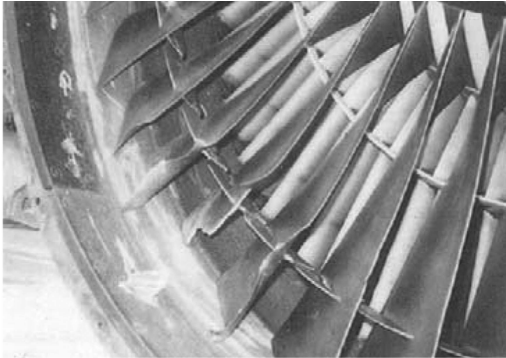
〈그림 1〉 조류충돌에 의한 엔진 브레이드 파손

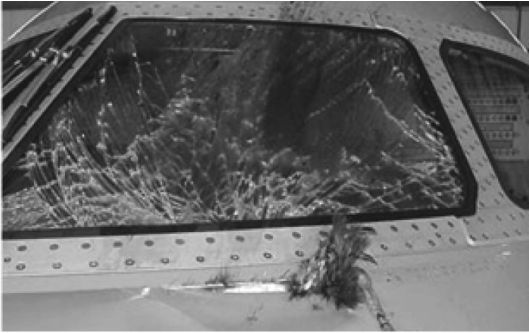
〈그림 2〉 조류충돌에 방풍창 파손
