지하공간 구조체 결로현상 조사

- 김 천 용 / 한미설비(주), hanmi@hanmitab.co.kr
- 문 대 희 / 한미설비(주), hanmi@hanmitab.co.kr

건축물 지하공간의 구조체 벽면 및 바닥 등이 구조체 외부지반 온도의 영향으로 구조체 표면 온도가 실내 노점온도보다 낮아진 구조체 표면의 결로현상에 대해 고찰하였다.

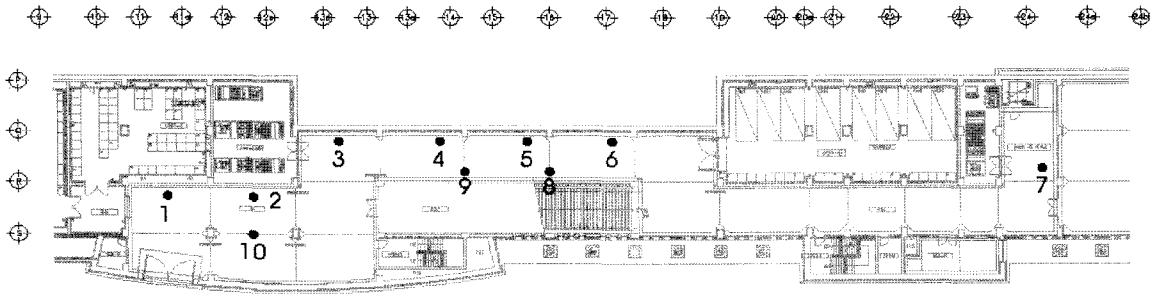
[그림 1] A동 지하2층 복도측 온습도 측정위치도

측정위치	구조체	실내온습도		표면온도	노점온도	결로발생	비고
1	바닥	21.2℃	93%	20.4℃	20.1℃	X	
	벽체			20.4℃	20.2℃	X	
2	바닥	21.8℃	93%	20.7℃	20.2℃	X	
	벽체			20.7℃	20.0℃	X	
3	바닥	21.8℃	93%	20.8℃	20.6℃	X	
	벽체			20.8℃	20.7℃	X	
4	바닥	21.8℃	93%	20.4℃	20.6℃	O	
	벽체			20.5℃	20.7℃	O	
5	바닥	21.8℃	93%	20.6℃	20.6℃	O	
	벽체			20.4℃	20.5℃	O	
6	바닥	22.1℃	95%	21.2℃	20.9℃	X	
	벽체			21.2℃	20.7℃	X	
7	바닥	22.4℃	92%	22.0℃	21.0℃	X	
	벽체			22.2℃	20.9℃	X	
8	바닥	21.2℃	93%	21.3℃	21.0℃	X	
9	바닥			20.9℃	20.7℃	X	
10	바닥	21.2℃	93%	20.8℃	20.2℃	X

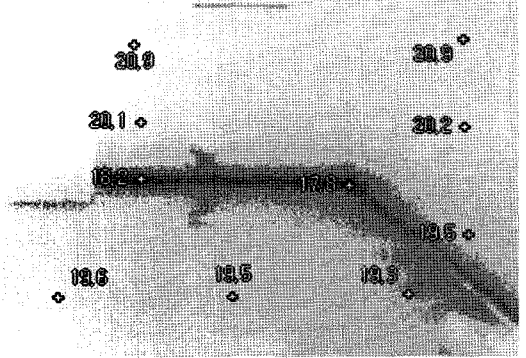
[그림 3] A동 지하 1층 창고 열화상 사진

측정위치	구조체	실내온습도		표면온도	노점온도	결로발생	비고
1	바닥	22.4℃	91%	20.0℃	20.0℃	O	
	벽체			19.9℃	19.7℃	X	
2	바닥	22.4℃	91%	19.5℃	20.3℃	O	
	벽체			19.7℃	20.0℃	O	
3	바닥	22.4℃	91%	20.4℃	20.2℃	X	
	벽체			20.3℃	20.0℃	X	
4	바닥	22.4℃	91%	20.2℃	20.2℃	O

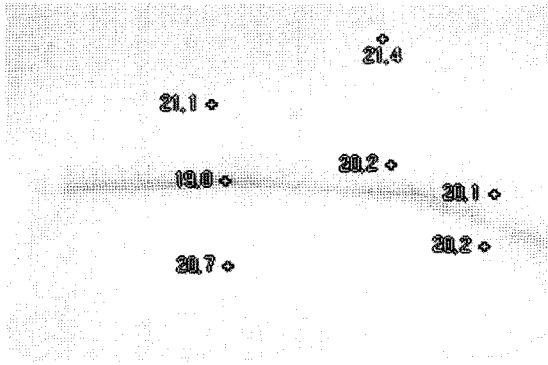
[그림 4] B동 지하 1층 복도 열화상 사진

측정위치	구조체	실내온습도		표면온도	노점온도	결로발생	비고
1	바닥	21.7℃	89%	20.1℃	19.8℃	X	
	벽체			19.9℃	20.1℃	O	
2	바닥			19.8℃	19.8℃	O	
	벽체			19.5℃	19.7℃	O	
3	바닥			19.5℃	19.9℃	O	
	벽체			19.3℃	19.8℃	O	
4	바닥	20.8℃	19.8℃	X			
	벽체	20.6℃	20.2℃	X			
5	바닥	22.8℃	82%	20.7℃	20.3℃	X	
	벽체			20.4℃	20.4℃	O	
6	바닥			19.9℃	20.3℃	O	
	벽체			19.9℃	20.0℃	O

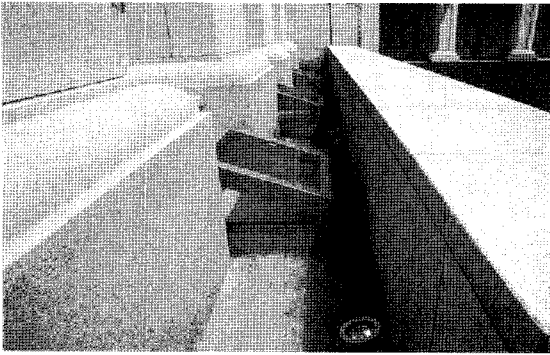
[그림 13] 외부 드라이 에리어 상부 유리창

드라이 에리어측 상부 통풍구 유리로 밀폐

옹벽과 실내 외벽 사이에 통풍 및 환기가 되도록 드라이 에리어가 있으나 당 현장의 경우 상부측이 유리로 밀폐되어 드라이 에리어 부분의 습도가 과다하므로 상부에 밀폐된 유리를 제거하고 측면에 환기창 설치 또는 루버 등을 설치하여 외부 공기와 원활한 공기 순환이 되도록 하는 것이 바람직하다.(그림 13, 14 참조)

드라이 에리어 부분의 공기가 외부 공기와 순환이 잘 이루어지도록 상부 측 유리 측면을 개방하도록 한다.
