## 디젤 엔진 연료 분사 펌프 캐비테이션 현상의 가시화 연구

### Optical Observation of Cavitation Phenomena in Diesel Fuel Injection Pumps

**요 약 :** 중속 디젤 엔진에 적용된 연료 펌프의 스필 포트 및 플런저 벽면에서 발생하는 캐비테이션 손상 원인을 규명하기 위해, 연료 펌프의 스필 포트 내부에서 일어나는 캐비테이션 유동 현상에 대한 가시화를 수행하였다. 이를 위해 기존 연료 펌프를 개조하여 사파이어 가시창을 제작, 설치하고, 고속 카메라와 Nd-YAG 레이저 및 산업용 내시경을 이용한 다양한 가시화 방법을 모색하였다. 취득한 영상의 분석 결과 연료의 분사 과정 동안 네 가지 형태의 특징적인 캐비테이션 현상이 목격되며, 특히 연료 압송 과정의 종료 직전과 직후에서 발생하는 분수 형태와 제트 형태의 캐비테이션이 손상의 지배적인 원인으로 판명되었다.

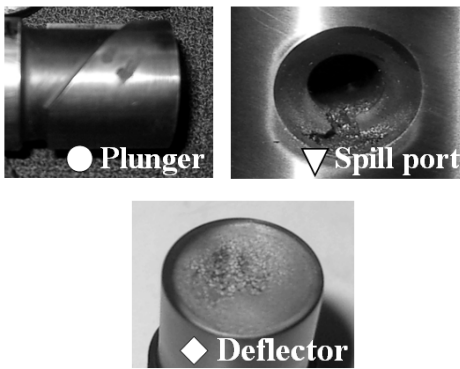
(b) Shape of material removal

연료 분사 시스템의 개략도와 연료 분사 펌프의 배럴(barrel)에 나타난 캐비테이션[1] 손상 형상을 보인 것으로, 이는 연료펌프의 내구 수명을 크게 감소시키는 주요 원인이 되고 있다. 하지만, 연료 펌프의 연료 압송 및 스필 과정에서 발생하는 복잡한 캐비테이션 현상 규명에 관련한 연구[2-4]가 아직까지 미흡해 손상의 근본 원인 규명에는 어려움이 있다. 본 연구에서는 실제 펌프의 구동 시에 발생하는 캐비테이션의 기본 현상을 이해하고, 이에 기초한 근본적인 손상 방지 및 저감 대책을 수립하고자, 연료 펌프의 스필 포트 내부에서 일어나는 캐비테이션 유동 현상에 대한 가시화를 실시하였다.

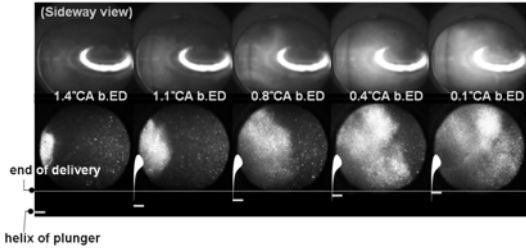
(b) Fountain-like cavitation before end of delivery

연료 압송이 끝나고 연료가 스필되기 직전, 또 다시 배럴 벽면을 통한 새로운 캐비테이션 현상이 목격된다. 이에 대한 영상을 Figure 9(b)에 나타내었다. 이 시점에서 캐비테이션 유동은 분수 형태(fountain-like)로 아래쪽에서 플런저 벽면을 따라 비교적 느린 속도로 전파된다. 이때 발생된 캐비티들은 운동량이 크지 않아 발생 이후 포트를 통해 빨리 빠져나가지 못하고 많은 양이 플런저 벽면 주위에 그대로 머무르게 된다.

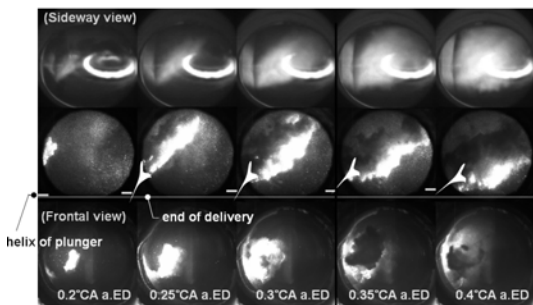
(b) Jet-type cavitation during the fuel spill process

이후 유효 스트로크의 종료 직전 캠 각도 0.2도에서 스필 포트가 다시 열리게 되면서, 여러 과정 중 가장 강력한 에너지를 가진 제트(jet) 형태의 캐비테이션 유동이 스필 포트에 분출되는 현상을 목격할 수 있다. Figure 10(b)는 스필 과정의 제트 타입 캐비테이션 유동의 영상으로 스필 포트가 열

리는 개도에 따라 제트 유동의 중심이 플런저의 벽면에서 스피어 포트를 향하여 변하는 것이 목격된다. 이때 발생된 제트 타입의 캐비테이션은 스피어 포트의 벽면에서 반사되어 압력의 맥동을 가져오게 되고, 이후 캠 각도 2도 정도의 기간 동안 지속되다가 이후 가시창에서 사라진다.

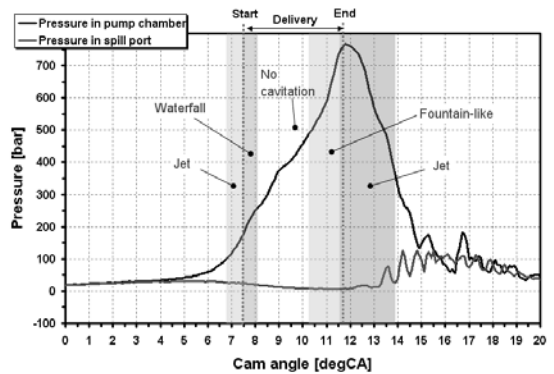
**Figure 11:** Pressure characteristics in pump chamber and spill port

Figure 11은 연료 분사 펌프의 고압이 형성되는 챔버 내의 압축 압력과 저압 영역인 스피어 포트 내의 압력 변화를 캠 각도에 대해 측정된 데이터이다. 본 압력 선도에 앞서 언급한 네 가지 형태의 캐비테이션 현상이 목격되는 구간을 도시하였다.

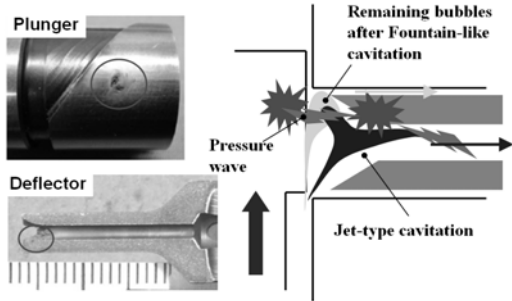
Figure 12: Schematic of the damage caused by cavitation

연료 압송 초기에 발생하는 제트와 폭포 형태의 캐비테이션 유동은 압축 챔버와 스피어 포트 내의 압력 차가 그다지 크지 않은 구간에서 발생하므로 상대적으로 강도가 크지 않고, 손상에 끼치는 영향도 미미할 것으로 판단된다. 이에 반해, 연료 스피어 직전의 분수 형태로 방출되는 캐비티들은 상대적으로 커진 압력 차이로 인하여 많은 양이 발생되며, 낮은 전과 속도로 플런저 인근의 배럴 벽면의 상부에 머물게 된다. 이후 스피어 포트가 열리는 순간 발생하는 강도 및 유동 속도가 큰 강력한 제트 형태의 캐비테이션 유동은 스피어 포트 벽면에 직접 충돌하여 붕괴하고 이를 통해 디플렉터의 직접적인 침식 손상이 발생된다. 또한 이때 발생하는 포트 내의 급격한 압

력 상승은 추가적으로 플런저 주변에 머물러 있던 캐비티들을 붕괴시키게 되고, 이로 인해 플런저 벽면에서의 침식 손상이 야기되는 것으로 판단된다. Figure 12에 나타나 있는 주요 부품의 손상 위치는 가시화를 통한 앞선 분석 결과와 잘 일치하고 있어, 캐비테이션에 의한 침식 손상에 대한 이러한 가정을 뒷받침하고 있다.

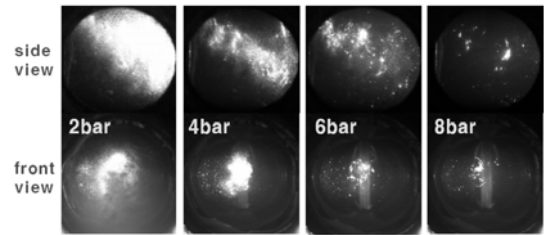
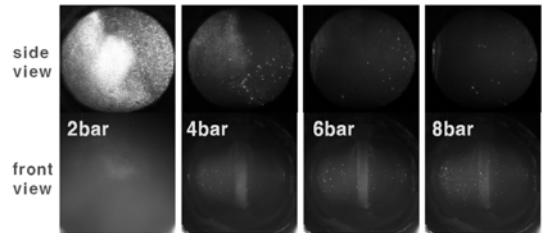
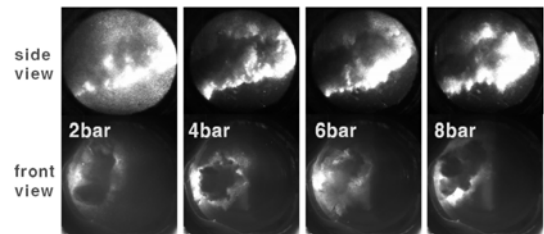
Figure 13: Comparison with the variation of fuel supply pressure

캐비테이션 발생을 억제하기 위한 근본적인 방법 중 하나는 스피ل 포트 내의 압력을 중기압 이하로 떨어지지 않도록 유지하는 것이다. 이를 위해 Figure 13은 연료 공급 압력을 각각 2bar, 4bar, 6bar, 8bar로 각각 변화시켜 가면서 압축 초기, 압축 말기, 스피ل 과정에서 얻어진 영상을 관찰한 결과이다.

연료 공급 압력 증가에 따라 Figure 13(a)의 압축 초기와 Figure 13(b)와 같이 연료의 스피ل 직전에 발생하는 캐비티 양은 눈에 띄게 감소되는 것이 목격된다. 특히 스피ل 직전에 발생하는 분수 형태 캐비테이션의 양적 감소로 플런저 표면에서 발생하는 손상은 상당히 저감될 것으로 보인다. 하지만, 이러한 공급 압력의 상승은 스피ل 과정에서 발생하는 제트 형태의 캐비테이션 강도에는 크게 영향을 끼치지 않아 배럴 벽면의 손상 저감에는 크게 도움이 되지 못할 것으로 판단된다.

위해서는 300bar 이상의 압력이 요구된다고 발표한 바 있다. 하지만, 이러한 높은 공급 압력의 실제 적용에는 복잡한 연료 공급 시스템이 추가적으로 요구되어 가격 상승과 압력파에 의한 추가적인 문제를 야기할 수 있으므로 보다 근본적인 대책에 대한 연구가 요구된다.
