차륜 답면의 열손상에 대한 잔류응력 평가

Evaluation of Residual Stress for Thermal Damage of Railway Wheel Tread

<sup>1</sup> 한국철도기술연구원 차륜궤도연구실 (Vehicle and Track Research Department, Korea Railroad Research Institute)

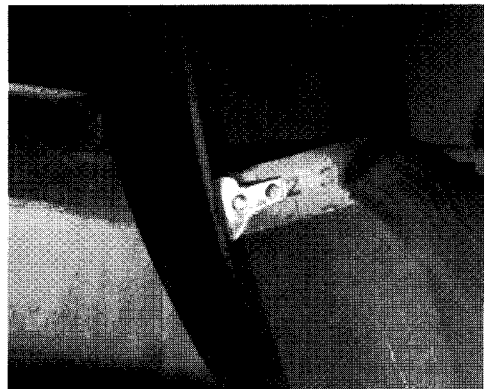
최근 철도차량의 고속화와 더불어 가혹한 제동 조건하에서 운행되면서 차륜 담면에서 열균열의 발생이 증가하고 있다.<sup>8</sup> Fig. 1 은 제동회수의 증가에 따라 차륜 표면의 열변색으로 열손상이 발생하는 상태를 보여주고 있다.

Fig. 1 Thermal damage of wheel

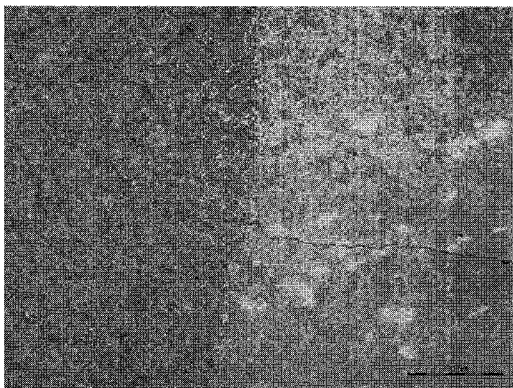
Fig. 4(a)에서 차륜 림부를 기준으로 림부쪽에 가까울수록 재료자와의 마찰에 의한 변형이 가장 심한 부분에서 용점 근처까지의 급격한 온도 상승과 냉각에 의해 차륜표면에 형성된 백색층(White layer)에 망상형 균열이 발생하는 현상을 볼 수 있다. 이 부분은 재료자와의 마찰열이 가장 강하게 작용된 것으로 보이며, 측면의 열변색이 심하게 발생한 주요 요인으로 작용한 것으로 추정된다.

(a)Microstructure of damaged wheel

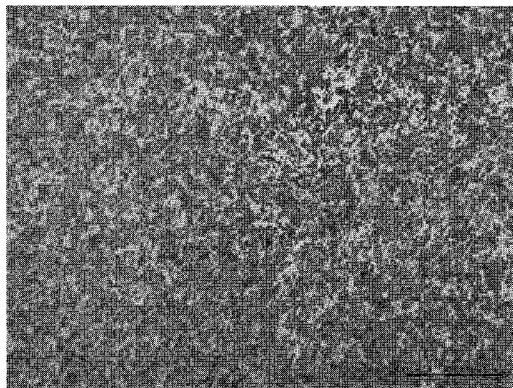
Fig. 4(b)는 차륜 표면에서 열손상을 받지 않은 부위의 표면 조직 검사결과이다. 이러한 부분과 비교하여 열손상에 의한 차륜 표면은 마찰열에 의해 재결정층이 형성되고 있으며, 레일과의 마찰에 의해 조직이 변형되고 균열이 발생되고 있었다.

(b)Undamaged wheel

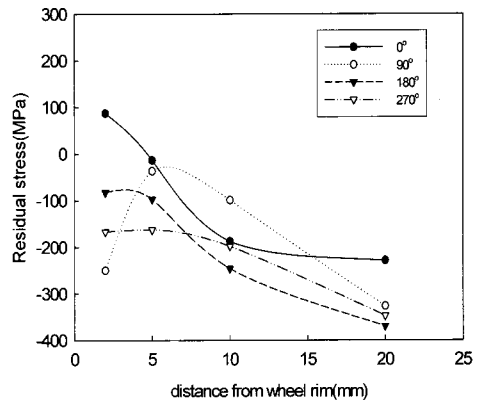
Fig. 5 는 차량 진행방향에 대하여 왼쪽 차륜의 잔류응력 측정결과를 보여주고 있다. 측정결과 차륜 림부(back face)를 기준점으로 2.5 mm 떨어진 차륜 표면의 측정 위치에서 86.9 MPa 의 인장 잔류응력이 분포하고 있었으나 대부분의 측정위치에서는 압축 잔류응력을 나타내고 있었다.

Fig. 5 Residual stress of left side wheel

차륜 림부에서 20 mm 떨어진 위치에서는 차륜 제조 초기의 잔류 응력값과 유사한 값을 나타내고 있었다. 이러한 경향은 Fig. 6 의 측정결과와도 유사하며 차륜 림부쪽에 가까울수록 재료자와 마찰열과 레일과의 전동열에 의해 잔류응력값은 초기치에 비하여 감소하는 경향을 나타내었다.

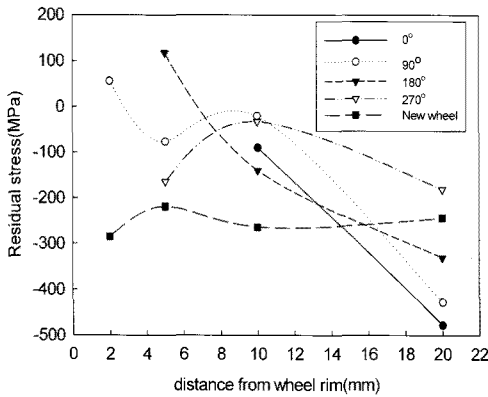
Fig. 6 은 차량 진행방향에 대하여 오른쪽 차륜의 잔류응력과 신재(new wheel)에서의 잔류응력 측정결과를 보여주고 있다. 신재의 잔류응력은 -200 MPa ~ -300 MPa 의 압축잔류응력을 나타내고 있으며 손상 차륜의 경우 전체적으로 신재차륜에 존재하였던 압축 잔류응력이 점차적으로 감소하고 있다.

Fig. 6 에서 볼 수 있듯이 최대 인장 잔류응력은 림부쪽을 기준으로 6 mm 떨어진 위치에서 117.6 MPa 이 발생하였고 전반적인 경향은 Fig. 5 의 결과와 유사하였다. 즉 열손상을 받은 부위에서의 잔류 응력값은 인장 잔류 응력값이 나타나거나 제조 초기에 존재하였던 압축 잔류 응력값보다 감소하였다.

그러나, 이러한 측정결과에서 UIC 차륜교환 기준인 300 MPa 을 초과하는 인장 잔류응력이 나타나지 않았다.

Fig. 6 Residual stress of right side wheel

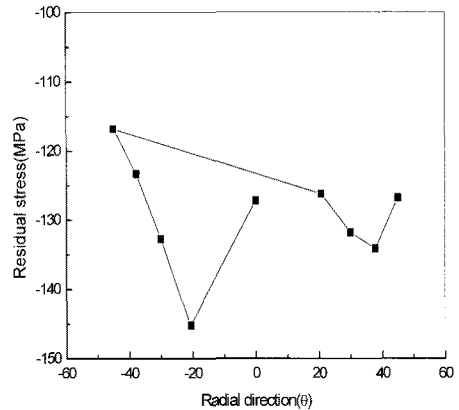
Fig. 8 Residual stress at crack tip

측정위치는 차륜 림부를 기점으로 1.5 mm에서 잔류응력을 측정하였다. Fig. 8 은 crack tip에서 잔류응력을 측정결과를 보여준다. 조사각도에 따라 잔류응력의 변화를 보여주고 있으며 crack tip에서 잔류응력은 123.9 15.9 MPa의 압축 잔류응력을 나타내고 있었다. 일반적으로 균열발생의 조건은 냉각과 가열이 반복되면서 인장 잔류응력하에서 발생하지만 열균열의 선단에서는 인장 잔류응력이 나타나지 않았다.

이와 같이 열균열이 발생된 차륜에서 압축잔류응력이 발생하고 있으며 이것은 차륜 표면에서 열손상을 동반하더라도 차륜의 열부하 한계조건을 초과하지 않으면 안전성에 문제점이 발생되지 않는다는 것을 의미한다.

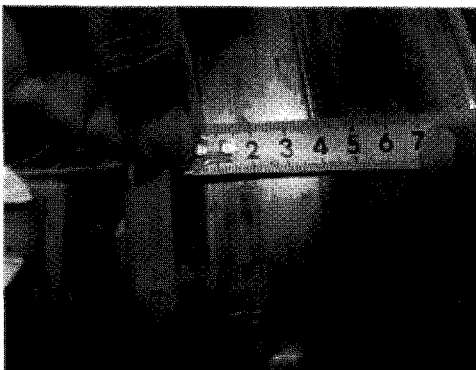
Fig. 7 은 차륜담면 표면에 발생한 열균열을 나타낸 것이다. 열균열이 발생한 위치에서 잔류응력의 변화를 분석하기 위하여 열균열의 crack tip에서 잔류응력을 측정하였다.

Fig. 7 Thermal crack
