3상 170 kV 가스절연개폐장치(GIS)의 사고 원인 분석 및 예방 대책

최 충 석

Analysis of the Causes of Accidents Related to 3 Phase 170 kV Gas Insulated Switchgears(GIS) and Preventive Measures

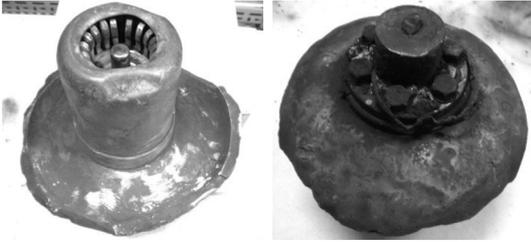
Fig. 7. Lower part of S-phase tulip, Fig. 8. Upper part of S-phase tulip,

Fig. 7은 S-상의 하부 스페이스에 설치되어 있는 튨립 하부의 실제 사진을 나타낸 것이다. 가운데 금속(구리)은 열적 스트레스를 장시간 받은 적갈색의 열흔이 확인되고, 절연체 표면은 강력한 화염에 의해 오염된 탄화 패턴을 보이고 있다. 또한 절연체 파단면의 소손 패턴은 전기적인 스파크 또는 아크에 의한 것이 아니고 폭발 또는 충격파에 의해 소손될 때 형성되는 패턴으로 확인된다. Fig. 8은 S-

상의 하부 스페이스에 설치되어 있는 튜립 상부의 실제 사진을 나타낸 것이다. 그런데 표면의 소손 상태, 탄화물의 착색 및 연소의 패턴 등은 순간적인 화염 또는 대전류에 의해 소손된 패턴이 아니고 상당 시간 반복적으로 표면 누설 방전, 미소 방전 또는 연면 방전 등에 의해서 소손될 때 형성되는 얼룩 및 박리(일부) 패턴이 확인된다. 일반적으로 GIS 내부에 설치되는 스페이스 튜립의 재질은 절연성이 우수한 에폭시 계열의 수지를 압축 성형하여 제작하며, 정상 제품의 표면 계질은 균질하고 완벽한 원형 대칭을 갖도록 설계되어 있다. 만일 대칭 구조가 부적절하거나 표면 계질이 균질하지 못하면 전자기력(電磁氣力)의 불평형에 따른 절연 열화(劣化)가 급속히 진행될 수 있다.

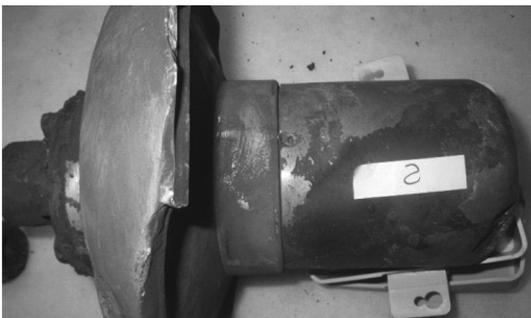
Fig. 9. Tulip placed to spacer lower of S-phase,

Fig. 9는 S-상의 하부 스페이스에 설치되어 있는 튜립의 실제 사진을 나타낸 것이다. 스페이스의 표면은 강력한 화염에 의해 오염된 패턴을 보이고 있고, 절연체 파단면의 소손 패턴은 전기적인 스파크 또는 아크에 의한 것이 아니고 폭발 또는 충격파에 의해 소손될 때 형성되는 패턴으로 확인된다. 또한 S-상의 튜립 하부의 도전부(도체)는 장시간 열적 스트레스를 받을 때 형성되는 적갈색의 열흔이 확인된다.

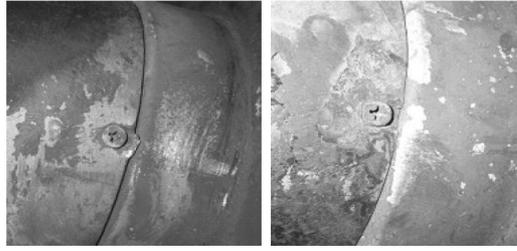
Fig. 10. Screw of S-phase (T2), Fig. 11. Screw of S-phase (T3).

Fig. 10은 S-상의 하부 스페이스에 설치되어 있는 튜립 하부의 전극을 고정하기 위해 체결된 나사(T2)를 나타낸 실제 사진이다. +자형 나사를 사용하여 체결되었고, 일부의 금속(구리)이 찢어져 있음을 알 수 있다. Fig. 11은 S-상의 하부 스페이스에 설치되어 있는 튜립 하부의 전극을 고정하기 위해 체결된 나사(T3)를 나타낸 실제 사진으로 +자형 나사를 사용하여 동일한 방법으로 체결되었다. 그런데 나사 주위의 일부가 소실되었고, 주위에 장시간 스트레스를 받은 흔적이 있다. 즉, 어떤 이유로 소손이 되었는지 단언할 수 없지만 나사(T3) 주위에 전자기력(電磁氣力)의 불평형, 미소 방전 또는 연면(누설) 방전 등이 있었던 것으로 판단된다.

- 1) 사고원인 분석에서 S-상에 설치된 조작레버의 뒤틀림, 절연 로드와 접촉부 이탈, 상부 도체의 용융, 튜립의 하부 및 상부 파손, 하부 스페이서 및 차단기 측 스페이서의 파손 등이 확인된 것으로 보아 전진적인 열화에 의해 장시간 열화가 진행되다가 축적된 에너지에 의해 사고가 확대된 것으로 판단된다.
- 2) GIS 시스템의 사고는 S-상의 하부 스페이서에 설치되어 있는 튜립 하부의 전극을 고정하기 위해 체결된 나사(T2, T3)의 일부가 소실되고 변형되었던 것으로 보아 어떤 이유로 소손이 되었는지 단언할 수 없지만 나사(T2, T3) 주위에 전자기력(電磁氣力)의 불평형, 미소 방전 또는 연면(누설) 방전 등이 있었던 것으로 판단된다.
- 3) 시공되어 약 16년이 경과된 설비이지만 공사

GIS 시스템과 같은 대전력 전선로를 적절하게 분리하고 체결하기 위해서는 고정축(tulip)과 가동축(rod)의 구조 및 체결형태가 시스템의 안정성 확보에 중요한 요소이다. 튜립은 고정되어 있는 상태이지만 각각의 날개가 균일한 간극으로 배치되어 있어야 하며 곡률반경도 전자계의 흐름과 일치해야 한다. 그리고 가동축인 고정축과 완벽하게 일치선으로 배치되어야 회로의 투입 및 분리를 할 때 발생하는 아크(arc)를 적절하게 소호할 수 있다. 또한 고정축과 가동축을 고정하기 위해 사용되는 볼트(나사) 또는 너트 등은 돌출 부위가 없도록 하는 것은 물론 동등한 도전성을 유지할 때 전자계 불평형에 의한 열화를 최소화 할 수 있다. 즉, 충분한 전기적인 성능 확보가 필요하며, 기계적인 안정감이 있도록 설계 및 시공할 것이 요구된다.

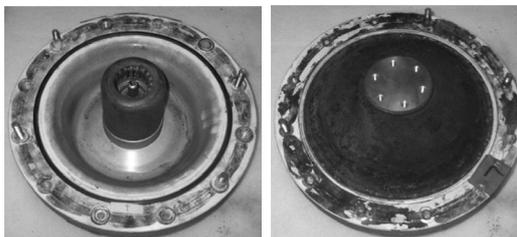
Fig. 12. Lower part of T-phase tulip, Fig. 13. Upper part of T-phase tulip,

Fig. 12는 T-상의 하부 스페이스에 설치되어 있는 튜립 하부의 소손된 실제 사진으로 표면의 일부가 오염되어 있으나 오링, 볼트, 에폭시 절연체, 튜립 등은 특이 사항이 없다. Fig. 13은 T-상의 하부 스페이스에 설치되어 있는 튜립 상부의 소손된 실제 사진으로 표면 전체가 강력한 화염에 의해서 고르게 탄화물이 형성되었고, 특이 사항은 없는 것으로 보아 자체적인 결함은 없었고 외부적인 요인에 의해 오염된 것으로 판단된다.
