## 적외선 열화상 기술을 이용한 철도차량 대차 건전성 평가

### Integrity Evaluation of Railway Bogie Using Infrared Thermography Technique

김정국

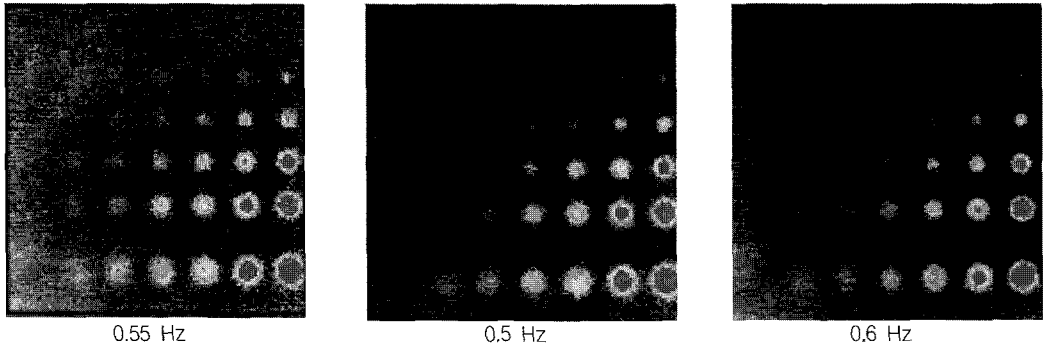
Fig. 3 The images of lock-in thermography on the calibration block showing different frequencies

인공결합으로 설계 및 제작된 시험편을 이용한 적외선 열화상 비파괴평가는 위상잠금(lock-in) 열화상 기술을 이용하여 진행되었다. 적외선 열화상 평가는 Fig. 1에서 나타난 실험 구성으로 실시하였다. Fig. 3은 열원 주파수에 따른 상대 위상차를 이용한 위상잠금(lock-in) 열화상 이미지의 결과를 나타내고 있다. Fig. 2(a)의 인공결합 시험편의 도면에서 왼쪽 하단부의 가장 큰 결함의 직경이 12 mm이며, 위쪽으로 2 mm 간격으로 직경이 감소(10, 8, 6, 4, 2 mm의 순서)하고, 인공결합의 깊이는 왼쪽으로부터 0.4, 0.8, 1.2 mm 등의 순서로 증가하고 있다. 위상잠금 적외선 열화상 실험은 결함을 드러내지 않는 반대면을 향하여 실시하였으므로 Fig. 3의 결과에서는 Fig. 2(a)와 비교하여 좌우가 뒤바뀐 결과를 나타내고 있다. Fig. 3에서 나타난 바와 같이 대차 시험편에 대해 왼쪽에서 첫번째(깊이 0.4 mm), 윗 방향으로 5번째(직경 4 mm)까지의 결함이 관찰되는 것으로 볼 때 본 인공결합 시험편에 대해 직경 4 mm, 깊이 0.4 mm의 결함에 대해 검출 가능성을 알 수 있다. 또한 최적의 주파수는 0.5 Hz인 것으로 관찰되었다. 본 연구에서 제작된 시험편들은 현장시험에 앞서 다양한 결함 검출 시험 교정용 시험편(calibration block)으로 활용되어 질 수 있으며, 본 시험 결과를 통해 각 재질별 적외선 열화상 비파괴기술로 검출 가능한 임계결함 크기와 깊이 데이터 확보로 철도차량 대차의 건전성 평가를 위한 기반기술로 이용될 수 있을 것으로 판단된다.

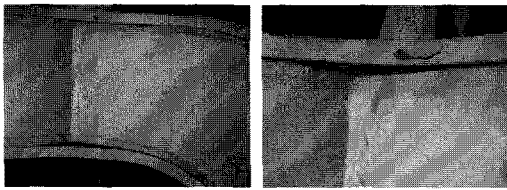
Fig. 4 The railway bogie for high-speed train showing weldments and surface flaw with painting peel-off

Fig. 4는 적외선 열화상 기술을 이용한 건전성 평가를 실시한 고속철 대차의 한 부위를 나타내고 있다. Fig. 4에서 나타난 바와 같이 대차 용접 부위를 포함하고 있으며, 또한 그림의 상단부에는 페인트가 벗겨진 부위를 포함하고 있다. 이에 대한 위상잠금 적외선 열화상 평가를 실시하였고, 그 결과는 Fig. 5에서 나타난 바와 같다.

본 위상잠금 적외선 열화상 평가는 대차 용접부의 결함 검출이 주목적이었으나, 실제 대차 용접부에서는 결함이 관찰되지 않았다.

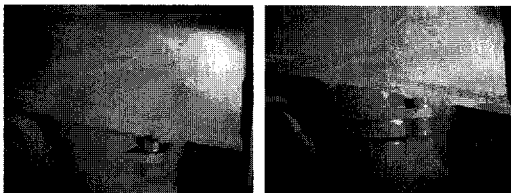
Fig. 7 The actual bogie showed line defect from lock-in thermographic images, and note that no significant features on surface were found

그러나 Fig. 6(a)의 위상 열화상 이미지에서는 사진 하반부에서 대차의 용접부를 따라 이상 영역이 관찰되었다. 연두색으로 표시되어 나타나고 있는데, 이는 Fig. 6(b)와 (c)의 온도와 진폭의 열화상 이미지에서도 동일하게 관찰되었는데, 용접 부위의 불량 등으로 인한 결함 영역으로 판단된다. 결함이 발견되어 실제 이미지를 관찰하였으나 결함 부위에 해당되는 실제 사진에서는 별다른 이상 징후가 발견되지 않았다(Fig. 7).

이로서 필요하다면 추후 초음파탐상, 자분탐상 등과 같은 다른 형태의 비파괴검사를 통해 결함에 대한 분석이 요구되어지며, 이에 대한 검사 결과를 비교하는 것이 필요하다.

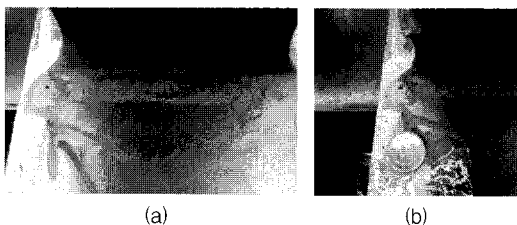
Fig. 8 The pin-hole defect in bolster from magnetic particle testing

Fig. 8은 자분탐상을 통하여 볼스터에서 발견된 핀홀 결함을 나타내고 있다. Fig. 8(b)에서 알 수 있듯이 거의 직경 1 mm 정도의 핀홀 결함(표면결함)임을 알 수 있다. 이러한 핀홀에 대한 위
