학교시설 지진피해 현황과 대책

Earthquake Damage Status and Its Countermeasures for School Facilities

이 정 한 / 국립방재연구소 시설연구사
Lee, Jung-Han / Researcher, NIDP
ljhunk@nate.com

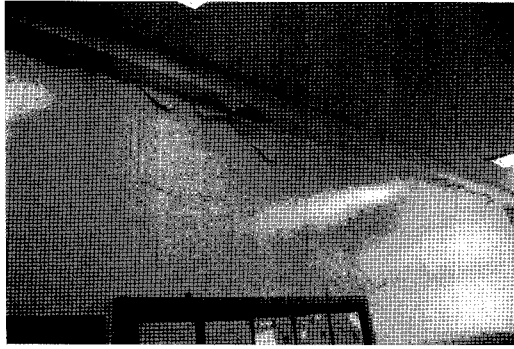
(a) 교실 내부 균열발생

2007. 1. 20 강원도 오대산 지진, 2007). 철근콘크리트조 2층 규모의 상지대관령 고등학교는 그림 4에서 보는 바와 같이 교사동의 기둥, 보 및 조적벽체 사이에 다수의 수평, 수직균열이 발생되었으며 교실간 칸막이 조적벽체의 균열 발생과 교실 창틀의 미장이 파손되었다.

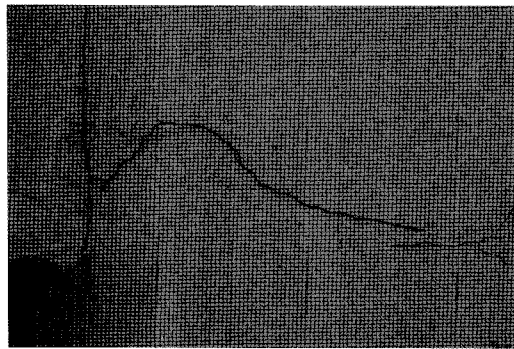
(b) 교사동 벽체 균열

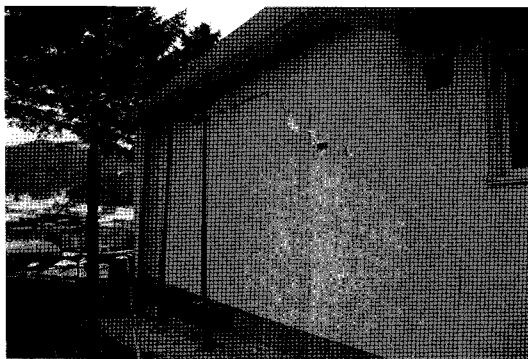
(a) 교사동 벽체 균열

평창군 진부면 거문리 거문초등학교에서는 교사동의 벽체 슬래브 접합부 부분이 그림 5에서 보는 바와 같이 약 1.5cm정도 밀려났다. 남측 및 북측 모서리 조적조 기둥에 수평, 수직방향으로 균열이 발생되었고, 교실 칸막이 조적벽체에 심각한 균열이 발생하였다. 교무실 교사동은 기둥과 조적벽체 사이에 균열이 발생되었고, 기존 균열은 더욱 확대 진행되었다.

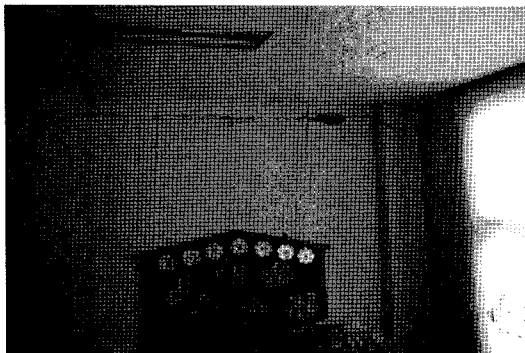
(b) 교실 내부 횡방향 및 종방향 균열

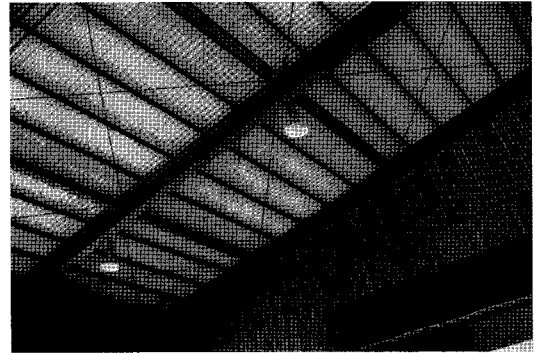
(a) 체육관 내부 브레이싱

진부면 하진부리 진부초등학교에서는 그림 6에서 보는 바와 같이 체육관 지붕 트러스 브레이싱 타이 5개가 파손(3개 탈락, 2개 끊어짐)되었고, 커튼과 무대를 작동시키는 전동시설 일부가 작동하지 않았으며, 전등 45개소 중 14개소만 점등되었고 나머지는 점등 불능 상태였다.

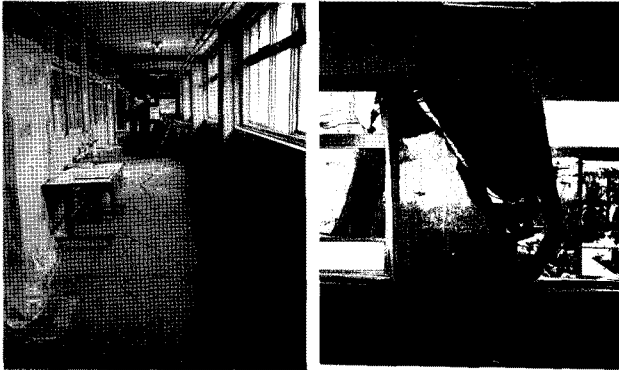
그림 7. 고베시립 타카쇼 중학교 지진피해

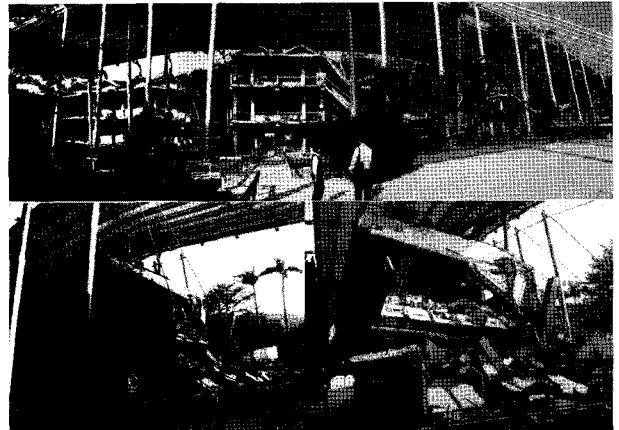
2,416명의 사망자가 발생한 7.6의 대만 치치 지진(1999. 9. 21. 01:47)에서도 다수의 학교시설물에서 피해가 발생되었으며 특히 Guangfu 중학교의 경우 그림 9~그림 11에서 보는 바와 같이 지진피해 이후 현장 보존과 더불어 현재 921 지진 박물관으로 활용되고 있다.

그림 9. Guangfu 중학교 지진피해 및 현장보존

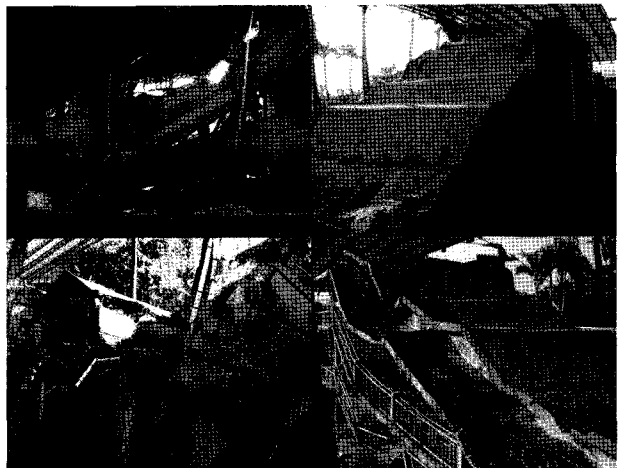
그림 10. Guangfu 중학교 지진피해 및 현장보존

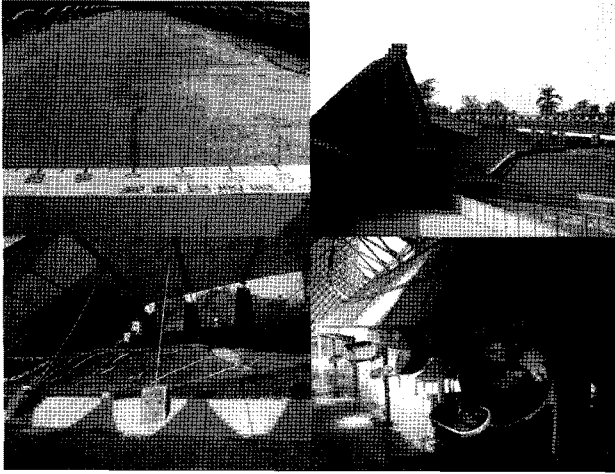
그림 11. 921 지진박물관(광푸중학교 지진피해 현장)

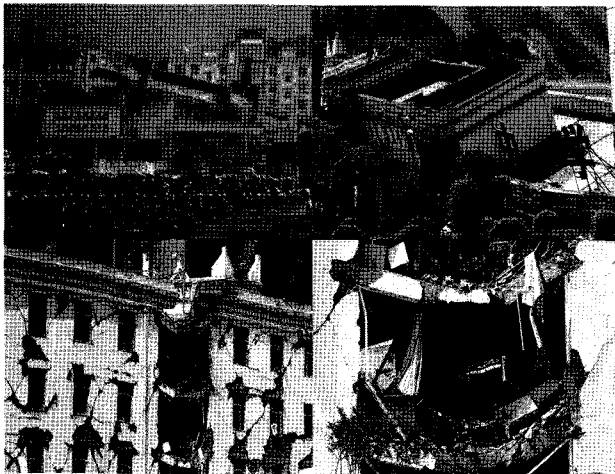
그림 12. Xuankou 중학교 지진피해

중학교의 경우 대부분의 교사동이 붕괴되었으며 지진피해 현황은 그림 12 및 그림 13과 같다. Beichuan 중학교의 경우 그림 14에서 보는 바와 같이 기존 교사동 대부분이 붕괴 되었고, 특히 그림 14(c)에서 보는 바와 같이 신축 교사동에서도 붕괴가 발생하는 등 시공부실에 따른

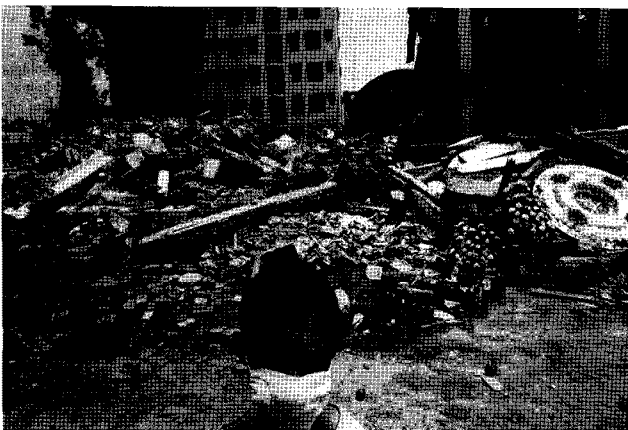
그림 13. 취원 중학교 지진피해

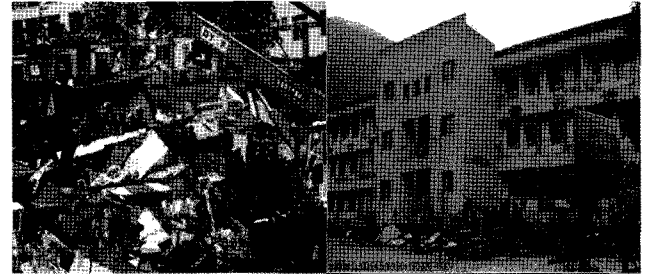
(b) 기존교사동 완전붕괴 (c) 신축교사동 하부 2개층 붕괴

지진피해가 컸던 것으로 나타났다. 이러한 학교시설 외에도 그림 15에서 보는 바와 같이 유치원 등 다수의 보육시설에서도 붕괴가 발생된 것으로 나타났다. 쓰촨성 지진 발생 이후 중국 정부는 학교 건물의 붕괴 원인에 대한 조사결과를 통해 문제가 있는 업자에 대한 엄중문책 결정한 바 있다.

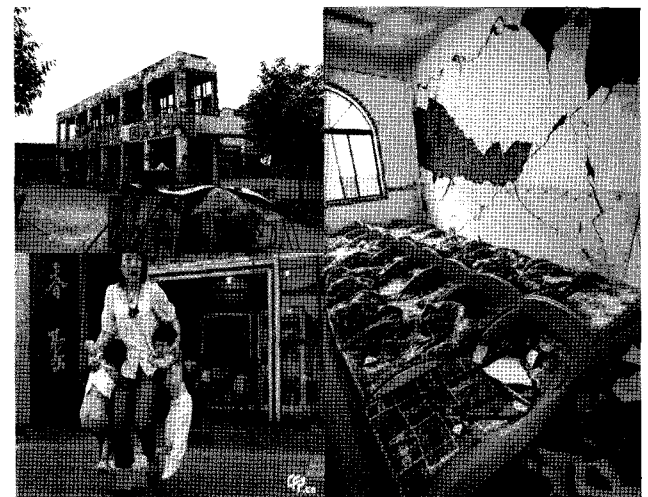
그림 15. 보육시설 지진피해
