백화현상이 나타난 고압전동기 고정자권선의 절연특성 연구

A Study on Insulation Property of White Powder Found on High Voltage Motor Stator Winding

Abstract - During a routine inspection of a large pump motor at power plant, white powder was found on the surface of the stator end windings. Visual inspection and high voltage insulation diagnosis was performed to determine whether this motor is available. The purpose of this paper is to understand the insulation properties of white powder found on high voltage stator and to know prevention of insulation weakness.

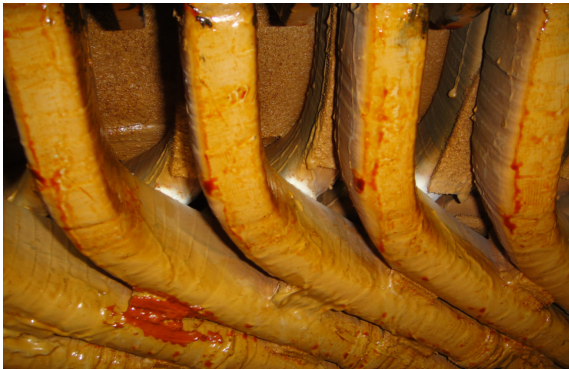
말권선 교차부위에서 백색가루가 여러 군데 발견되었다. 또한 발생위치도 그림 3과 같이 고정자권선에 고전압이 걸리는 부위와 각 상간 교차하는 부위 6군데에서 대칭적으로 나타나고 있다. 이는 정상운전 중에 백화현상 발생부위에서 지속적으로 부분방전이 발생하여 고정자권선 절연물이 방전에 의해 타들어가서 변색된 상태인 것으로 판단되며, 방전에 의한 열화가 발생하고 있음을 보여주는 확실한 증거이다. 이러한 현상이 지속되면 절연물을 점차 침식시켜 결국 절연 파괴로 이어지게 된다.

그림 1 단말권선 교차부위 백화현상
Fig. 1 White powder on end-winding intersection

과가 양호기준치를 초과하고 있으며, 육안점검 결과도 방전에 의한 백화현상이 분명하여 운전 중 불시 절연과피의 우려가 있어 교체권고를 하였다.

[5] 백화현상이 발생한 전동기 고정자권선의 보수 방법으로는 권선표면 손상부위는 반도전성 페인트를 칠하여 보수하고, 상간 교차점의 경우에는 절연블록을 삽입하여 부분방전을 억제하는 것을 생각해 볼 수 있다. 하지만 이는 눈에 보이는 부위만 부분정비가 가능할 뿐이고 절연설계, 제작 오류에 의한 방전 또는 진동에 의한 마찰 등이 계속되는 한 완벽한 정비는 어려우며, 권선교체 시점에 대한 검토가 필요하다.

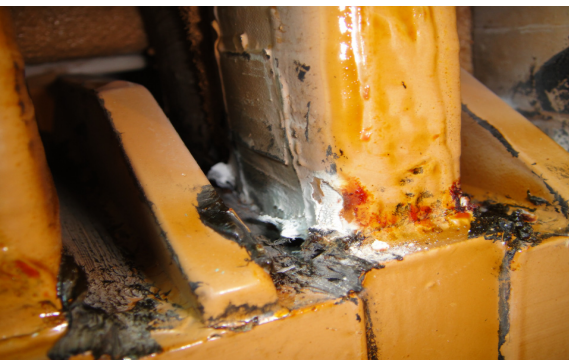
그림 2 슬롯인출 부위 백화현상
Fig. 2 White powder on endwinding from slot

고정자권선과 철심 간 전위차를 줄여 운전 중 부분방전을 억제하기 위한 목적으로 고정자권선 표면에 반도체성(Semi conductive) 테이프를 감게 되며 슬롯에서 수 cm 나오게 제작한다. 반도체 테이프가 슬롯에서 수 cm까지만 감기고 바로 끊어지면 테이프 끝단에 전계가 집중되어 표면방전이 발생하고 절연물을 침식시킬 수 있으며, 이를 방지하기 위하여 전계완화용 테이프를 슬롯에서 나와 있는 반도체 테이프에 이어서 처리하게 된다[5]. 이러한 부분방전 억제를 위한 고정자권선 표면처리가 부적절하게 되거나 진동에 의한 마모가 있든지 혹은 표면 오염으로 인한 전계완화 효과가 줄어들게 되면 단말권선 표면에서 부분방전이 발생하여 백화현상이 일어나게 된다.

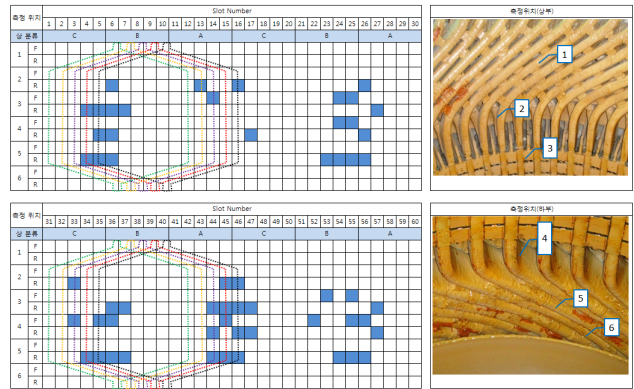
그림 3 슬롯별 백화현상 발생위치
Fig. 3 White powder location by slot

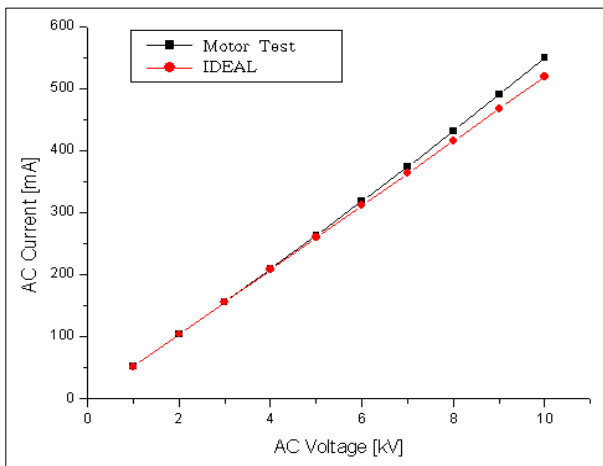
그림 4 교류전류-전압 특성

표 4, 표 5에서 보는 바와 같이 두 시험 모두 시험전압 증가에 따른 교류전류 증가율(ΔI)과 유전정접 증가율($\Delta \tan\delta$)이 기준치를 초과하여 나타났다. 이는 고정자 권선의 절연시스템 전체에서 시험전압 증가에 따라 부분방전이 발생함으로써 미소공극이 단락되어 누설전류가 증가하고 있음을 나타낸다. 절연열화가 진행됨에 따라 부분방전, 누설전류의 증가에 따라 교류전류, 유전정접 증가율이 더욱 커지게 되며 이를 분석하여 열화의 정도를 가늠하게 된다. 따라서 본 전동

고정자 권선의 전체적인 절연상태는 양호기준치를 벗어난 상태로 분석되었다.

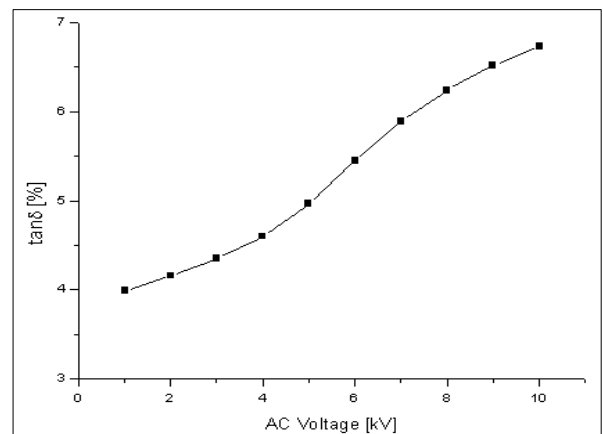
그림 5 유전정접-전압 특성

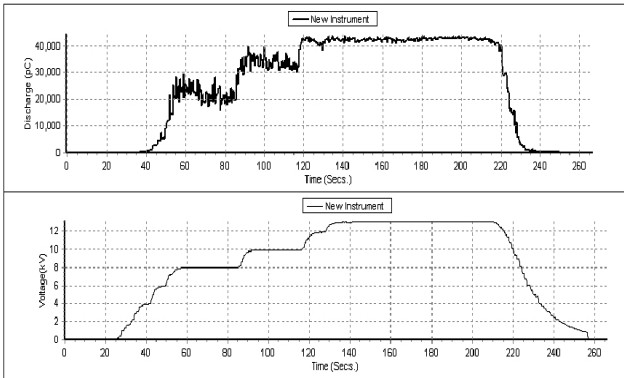
시험결과 그림 6과 그림 7에서 보는 바와 같이 시험전압이 약 4kV부터 부분방전이 시작되고 있으며, 상전압인 약 8kV에서는 20,000pC이 발생되고 있어 양호기준치인 10,000pC을 초과하여 요주의 범위에 들었다[9]. 또한 시험전압을 증가시켜 상전압의 125%인 약 10kV에서는 31,000pC이 측정되었고 정격전압인 13.2kV에서는 41,000pC까지 증가하였다.

그림 6 시험전압-부분방전 특성
Fig. 6 Characteristics of Partial Discharge-voltage

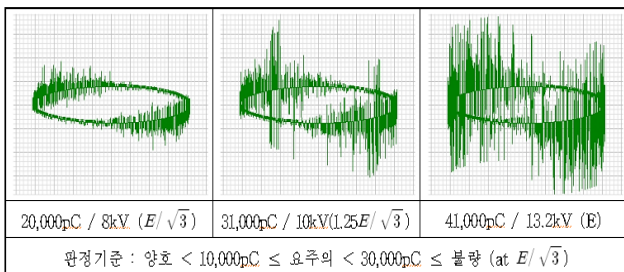
그림 7 부분방전 측정화면
Fig. 7 picture of partial discharge measurement

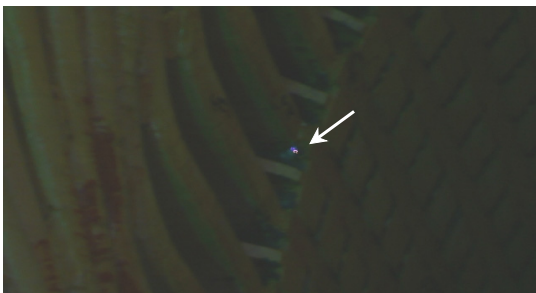
그림 8 고전압 시험 중 방전불꽃
Fig. 8 discharge spark on high voltage test

그림 8은 시험전압(8kV)을 인가하였을 때 단말권선 슬롯 인출 부위에서 방전불꽃이 발생하고 있는 것을 보여주며, 발생부위 또한 백화현상이 나타난 부위와 일치하고 있어 정상 운전 중에도 지속적으로 이러한 방전이 발생하고 있음을 추정할 수 있다.
