정밀안전진단 결과를 활용한 NATM터널(무근)의 라이닝 균열 종류별 발생원인 및 분석 - Part I

Analysis and cause of occurrence of lining cracks on NATM tunnel based on the precise inspection for safety and diagnosis - Part I

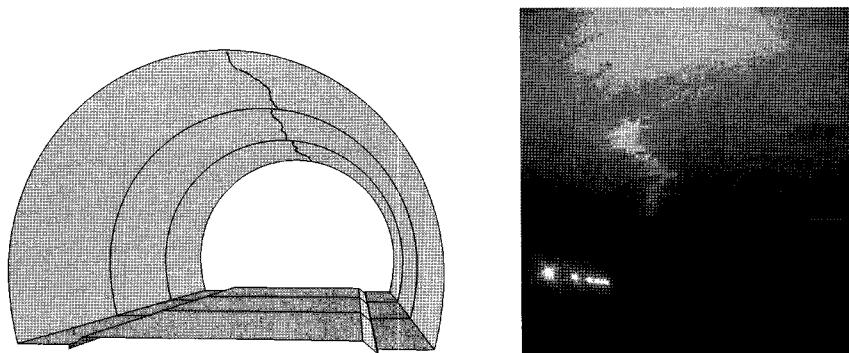
그림 5. 3차원 종균열분석 및 현장사례

수축, 2차라이닝에 작용하중 증가 등에 따른 라이닝 인장 취약부에 자중, 라이닝 두께 차이에 의한 응력불균형, 1차라이닝의 소성변형에 따른 추가하중, 거푸집 조기 탈형, 지반의 Creep등의 복합적인 요인 등에 의하여 발생하는 것으로 연구되었다. 일반적인 현장조사 내용은 그림 5~6과 같으며, 이대혁(1998)의 연구결과와 유사하게 천단에서 좌·우 20°의 범위(약 7.4~8.4 m)에서 대부분의 종방향 균열이 조사되었으며 국부적인 범위로 20°이상의 영역에서도 조사되었다.

종균열의 공간적인 위치는 대부분 천단에서 좌·우 20°도의 범위에, 시공이음간격 또는 타설 위치의 영향을 받는 형태로 천단으로부터 좌·우에 편측 또는 양측으로 불룩한 형태 및 직선형태가 일반적이다. 또한, 시공여건, 응력상태, 주변 균열의 영향에 따라 경사 및 주변 균열로 분기 또는 합류의 형태로 균열이 발달하는 것으로 조사되었다. 일반적으로 1 span 전체에 걸쳐, 폭 0.5 mm이상으로 조사되어 다른 균열에 확연히 비교된다.

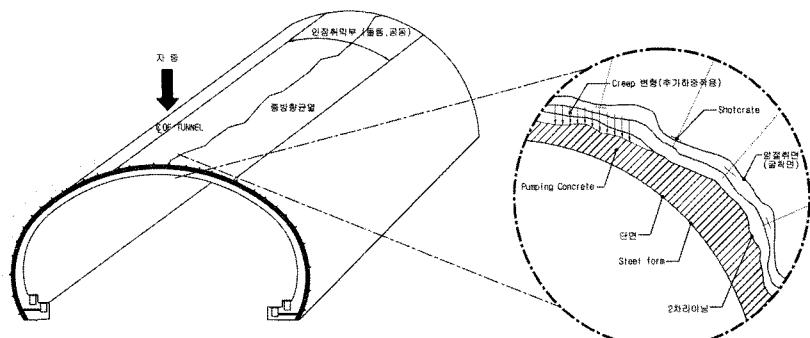
그림 6. 천장부 종균열 영향요인 모식도

한국시설안전공단(1997)에 의하면 NATM의 천장부 종균열의 원인은 콘크리트 온도변화 및 건조

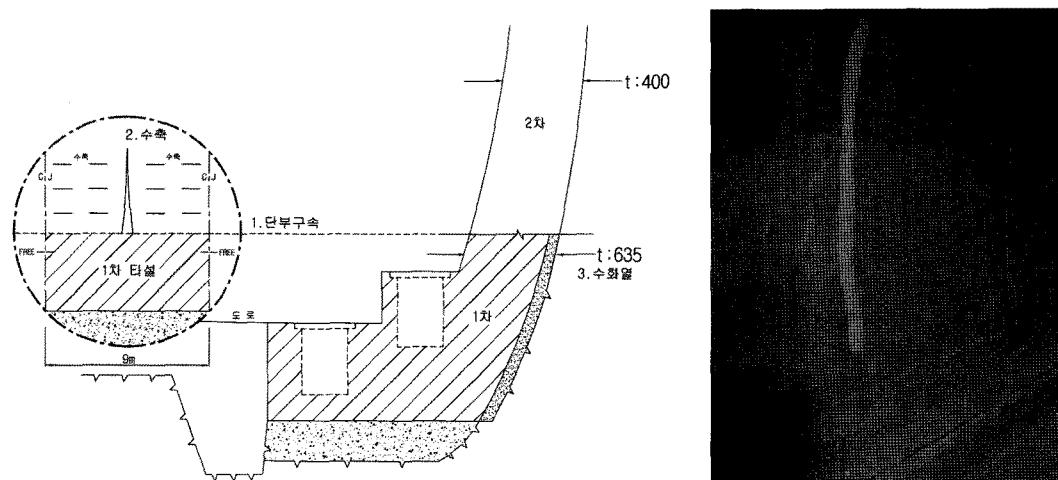
그림 7. 측벽부 횡균열 발생 모식도 및 현장사례

횡균열은 라이닝 시공순서 및 재료적 원인으로 발생한다. NATM터널(무근) 라이닝은 그림 7과 같이 보편적으로 속크리트 타설 이후에 3~4 span마다 신축이음을 두어 공동구 및 배수구등 하부구조물을 우선 시공한다. 이후 1 span보다 약 1~2 m 긴 강재거푸집을 기존 타설부 및 신설부에 맞대어 2차라이닝을 타설하게 된다. 이때, 2차라이닝 하부는 외적으로는 기존 타설된 공동구 및 배수구의 단부구속 영향을 받게 되고 내적으로는 2차 라이닝의 소성수축과 견조수축에 따라 접속부로부터 인장응력이 발생하여 횡균열이 발생한 것으로 판단된다.

측벽부의 횡균열은 Spring Line부근까지 조사하여 폭은 0.1 mm이상으로 계절의 변화에 따라 미세하게 발달하는 것으로 판단되며 span별 반복되어 조사된다.

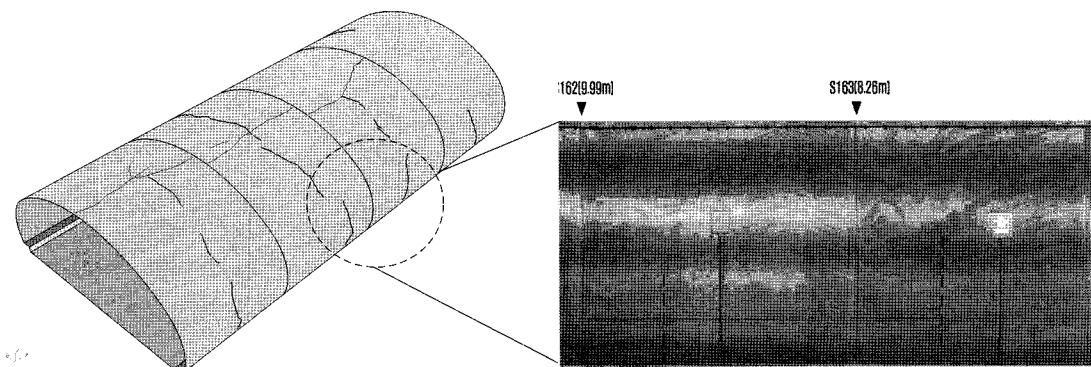
그림 8. 3차원 횡균열분석 및 2차원 전개

천장부의 횡균열은 외적인 영향요인이 없는 경우 재료적 수축의 영향 등으로 그림 8과 같은 위치와 형태로 조사되었으며 다음과 같이 구분된다. 천장부 중앙부에 거푸집 자국을 따라 단독으로 조

사되는 경우, 종균열과 연장 또는 교차하는 경우, 측벽부 횡균열과 연장되는 직선의 형태로 발달하는 경우 등으로 분석가능하다.

그림 8과 같이 F, G 터널의 천장부 사균열은 천장부 종균열, 횡균열, 시공이음부와 연장되어진 형태이며, 측벽부 사균열은 시공이음부 및 횡균열과 연장되어 발달된 형태로 그림 10과 같다. 기존 지하철 박스의 진단결과를 감안할 때, 외력에 의해 문제가 되는 사균열(김형탁, 2005)은 균열폭이 넓고 동일패턴의 균열이 반복되어 나타나나 본 논문에서 검토된 NATM의 무근라이닝에서는 조사되지 않았다.

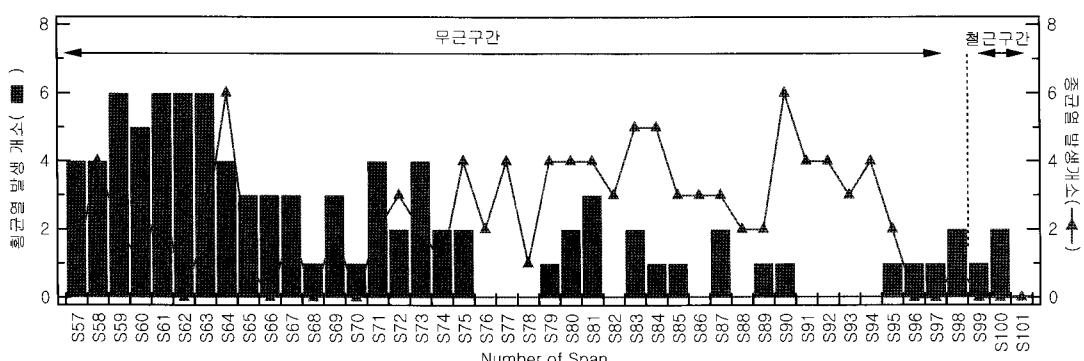
그림 9. 1 span에 조사된 종·횡균열의 분포

라이닝에 작용되는 응력은 구속조건과 함께 경계조건도 고려하여 균열발생 원인을 설명할 수 있다. 그림 9는 I터널의 측벽부 종방향 균열의 발생빈도가 상대적 높아 측벽부의 횡방향 균열의 빈도가 낮게 조사되었다. 시공 및 재료적 원인으로 발생된 라이닝 응력은 횡균열을 발생시키며 발생된 횡균열로 인하여 이후의 종균열의 발생을 일부 제어하고 있을 것으로 판단된다.

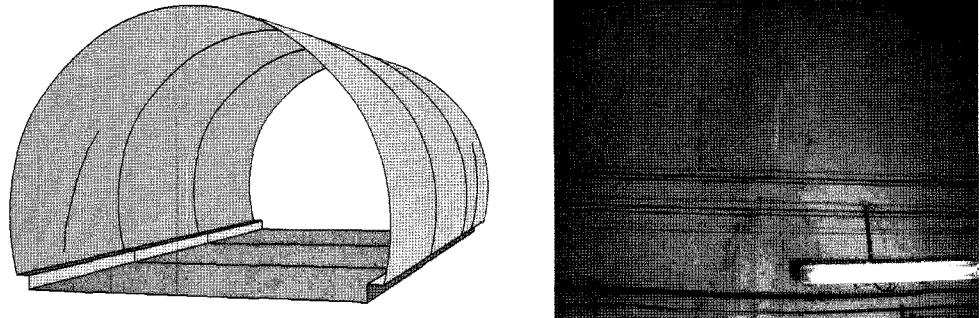
그림 10. 3차원 사균열분석 및 현장사례

측벽부 사균열은 횡균열과 유사하게 기존 공동구 및 배수구의 외부구속으로 하단부에 초기균열이 발생한 후 경화에 따른 수축영향, 시공이음의 경계조건, 주변균열의 응력 영향범위의 변화 등으로 횡균열이 시공이음부로 기울어져 발생하게 된다. 천장부의 경우 종균열, 횡균열, 사균열의 주변 영향 및 재료적 수축, 경계조건 등의 변화로 발생된 것으로 판단된다.

측벽부 사균열의 위치는 횡균열과 시공이음부 사이 하단에서 인접한 시공이음부로 경사져 있으며 천장부 사균열은 천장부 20° 범위 주변에서 조사되었다. 형태는 반원형 균열, 종균열, 횡균열과 연결되어 발생되었거나 독립적으로 주변 시공이음과 연장되어 있거나 단속적으로 조사되었다. 일반적으로 길이는 5 m미만으로 폭 0.3 mm 이상으로 조사된다.

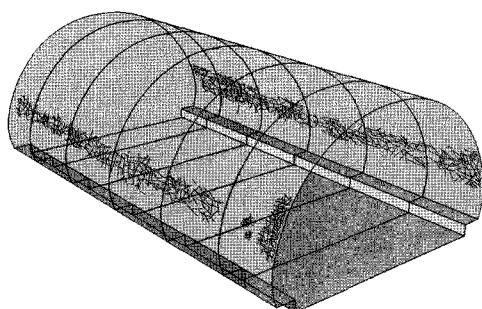
그림 11. 3차원 망상균열분석

그림 11은 B구간의 조사내용으로 좁은 시공이음으로 횡균열이 거의 발생되지 않았으나 그만큼 제한된 영역의 다짐이 실시되었을 것으로 판단된다. 이와 같은 시공조건으로 인한 과다짐, 재료적 수축, 공기단축을 위한 거푸집조기 탈형 등의 원인으로 미세한 망상균열이 조사되었으며 그림 12와 같이 표면에만 머물고 있는 균열로 조사되었다. 대부분의 망상균열은 폭 0.2 mm 미만으로 표면처리로 제거할 수 있으나 폭 0.3 mm 이상의 경우 종·횡 균열 등이 그물망의 형태로 복잡하게 내부까지 연장된 것으로 조사되었다.

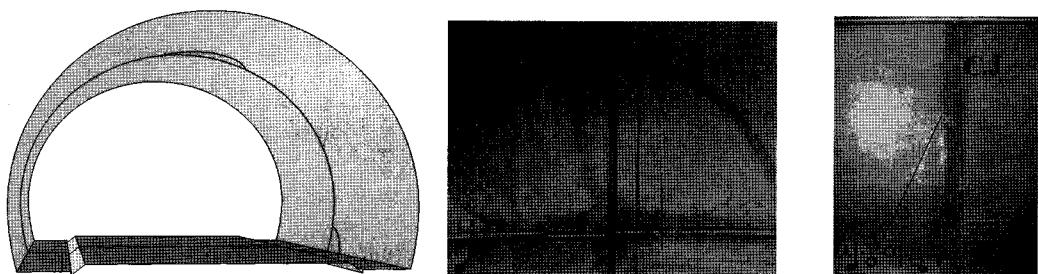
그림 13. 3차원 반원형 및 시공이음부균열 분석 및 현장사례

라이닝의 반원형 균열은 강재거푸집을 이용한 라이닝 시공시 기존 타설 라이닝과 밀실성 및 연속성을 위해 강재거푸집 임의 길이를 겹쳐 그림 14와 같이 유압 jack으로 밀착하게 된다. 이때, 기존 타설된 라이닝의 경화정도, 두께차이, 유압의 불균형과 이로 인한 라이닝 응력분포차이 등으로 인하여 취약부에 균열이 발생하게 된다.

반원형 균열의 발생위치는 주로 천장부 중앙 및 좌·우에 독립적 또는 종·횡균열과 연장되어 발생하는 것으로 조사되었으며 측벽보다는 어깨부 이상의 영역으로 제한적으로 조사되었다.

시공이음부의 균열은 반원형 균열과 유사하게 거푸집 밀착시 발생되는 유압의 불균형력 및 횡균열 발생 원인이 되는 단부구속, 그리고 시공이음부와 연결되는 응력해방의 경계조건 등의 불균형으로 발생하는 것으로 판단된다.

시공이음부 균열의 위치는 시공이음부 하단에 삼각형의 형태 또는 시공이음부와 이격거리 0.3 m미만의 범위에서 시공이음과 평행한 횡균열의 형태로 조사되었다. 경부고속선 H, I구간 시공이음과 평행한 횡방향의 시공이음부 균열은 정밀안전진단시 향후 박락의 위험이 있어 타격하여 제거하였다. 대부분의 시공이음부 주변의 삼각형 형태의 균열은 보수의 효과가 낮고 규모가 크지 않아 추가적인 결함이 없는 경우 보수순위를 하향조정하도록 유지관리하는 것이 합리적일 것으로 판단된다.

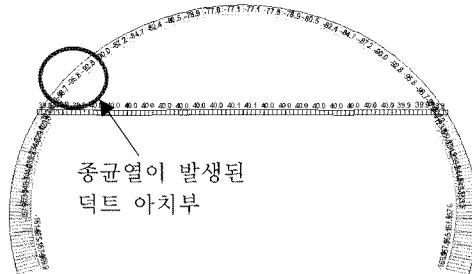
그림 15. 균열 원인분석을 위한 구조해석 모델

환기를 위해 덕트슬래브를 설치한 J, K터널은 덕트슬래브와 원라이닝을 커플러를 이용하여 강결되어 시공되었다. 덕트슬래브의 구속조건, 지반-구조물조건, 하중조건, 온도영향, 건조수축 등의 구조해석 검토를 그림 15와 같이 실시하였다. 덕트슬래브의 자중 및 구속조건으로 인한 덕트슬래브 상면에서 상부 1.5 m이내에 허용인장응력을 초과하는 종균열이 발생한 것으로 분석되었으며, 계절에 따른 온도응력을 고려할 경우 균열발생부위를 중심으로 응력이 최대 3배 이상 증가하는 것으로 분석되었다.

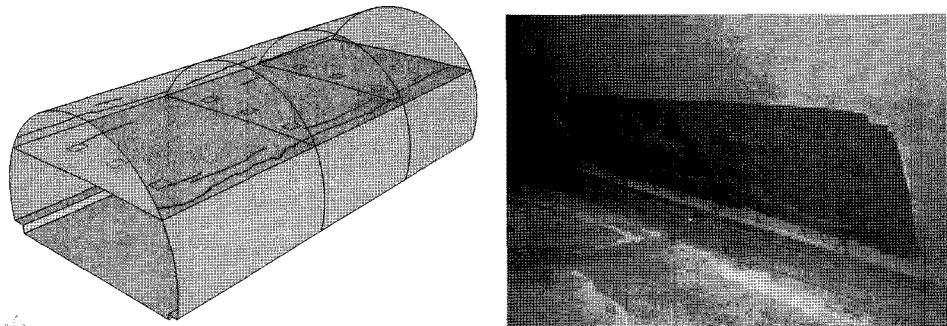
그림 16. 3차원 덕트슬래브 종균열분석 및 현장사례

발생위치 및 형태는 그림 16과 같이 덕트슬래브 상면에서 상부 1.5 m의 영역에 종균열이 폭 0.1 ~ 1 mm의 균열이 편측 또는 양측에 1 span 전체 및 일부에서 발생하였으며 복철근으로 시공된 구간에서는 거의 조사되지 않았다.

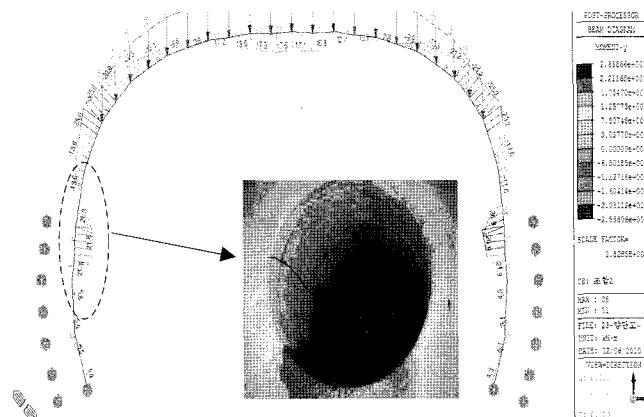
그림 17. 균열 원인분석을 위한 구조해석 모델 및 관통확인

다양한 경계조건 및 하중조건을 고려한 구조해석 결과 그림 17과 같다. 경암 지반을 발파에 의한

상·하반 굴착함에 따른 굴착면의 품질관리 미흡과 이에 따른 솗크리트에 작용하는 응력집중 및 불균형, 여굴과 미굴에 따른 라이닝 좌·우 두께 차이, 솗크리트와 라이닝의 들뜸에 따른 지반-구조물 상호작용의 차이, 거푸집 밀착과 탈형을 위한 jacking force 등의 원인으로 종균열이 발생하는 것으로 분석되었다.

조사된 균열은 대부분 관통균열로 확인되었으며 균열폭은 0.5~1 mm로 시공초기에 발생하였으며 진행성은 없는 것으로 계측되었다. 소성현지로 평가한 구조해석 결과 안전성은 확보된 상태로 향후 추가적인 결함에 따른 유지관리가 필요할 것으로 판단하였다.

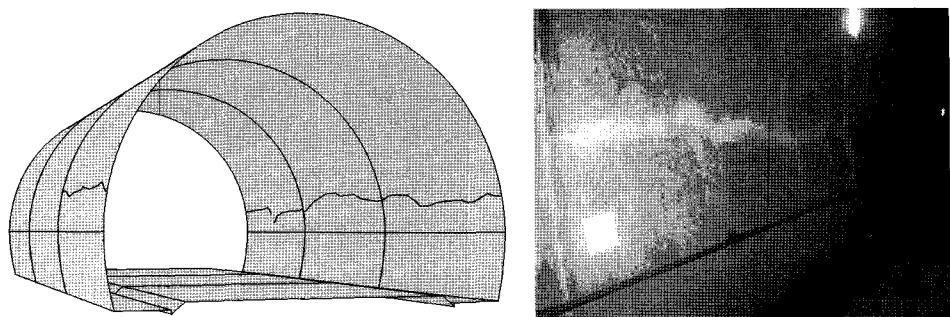
그림 18. 3차원 측벽 종균열분석 및 현장사례

측벽부에 조사되는 종방향 균열은 망상균열이 발달된 형태로 조사되는 것이 보편적이나 I터널 후반부의 대부분에서 그림 18과 같이 편측 또는 양측 벽체(1.8~6 m)에서 상·하반 굴착선(2.4 m) 주변으로 최대 6개 span에 연속하여 종방향 균열이 조사되었다. 균열은 시공이음부를 기준으로 구분되었으며, 일부 시공이음부 중앙의 조명홀 위치까지만 진행된 것으로 조사되었다.
