# 일본 토호쿠지방 태평양 쓰나미에 의한 피해와 Mechanism

아리카와 타로

독립행정법인 항만공학기술연구소  
arikawa@pari.go.jp

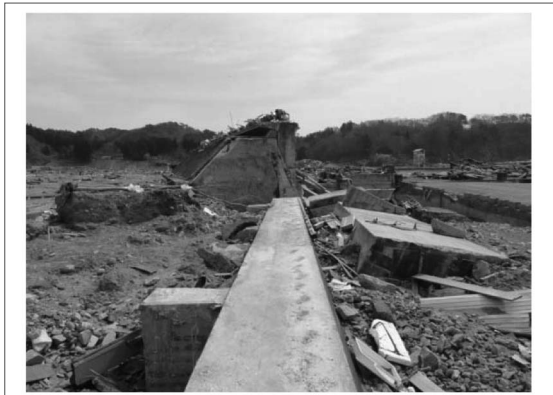
이번 쓰나미는 방조제, 방파제 등의 많은 방호시설에 피해를 입혔다. 〈사진 1〉은 이와테현 미야코시 다로에서의 쓰나미로 인한 방조제 피해 상황을 나타낸 것으로, 방조제가 외해방향으로 전도되어 있는 것을 알 수 있다. 이는 방조제가 높게 밀려오는 쓰나미 파에는 견뎠지만, 내륙 안쪽에 해수가 남게

〈사진 1〉 다로의 방조제 (우측 바다에서 4월15일 촬영)

되고 그 후 해수가 외해쪽으로 빠져나갈 때 방조제가 외해 방향으로 전도된 것으로 추측할 수 있다.

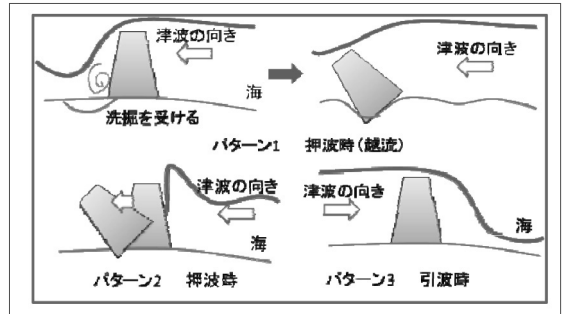
〈그림 4〉 방조제의 피해 Pattern

이처럼 수많은 방파제, 방조제가 쓰나미에 의해 파괴되었는데, 대다수가 외해쪽으로 빠져나가는 해수의 압력에 견디지 못하고 전도된 것이다. 〈그림 4〉는 방조제 피해 상황의 주요 Pattern을 나타낸 것이다. Pattern 1과 2는 밀려오는 쓰나미 파에 의한 것으로, 특히 Pattern 1은 쓰나미가 구조물을 월류할 때 육지측의 지반이 세굴되어 안정성을 잃고 전도하는 것을 나타낸다. 한편 Pattern 3은 외해쪽으로 빠져나가는 파에 의해 발생하는 것이다.

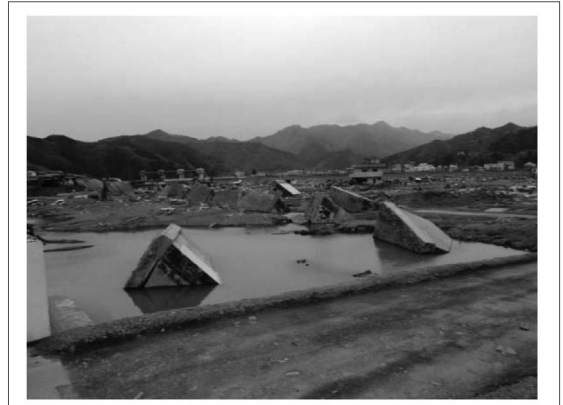
〈사진 2〉는 이와테현 오쓰치초 방조제의 피해 상황을 나타낸 것인데, 이것은 Pattern 1과 2가 복합적

〈사진 2〉 오쓰치초 방조제의 피해 (좌측 바다에서 4월 8일 촬영)

으로 작용하여 방조제가 전도된 것으로 추측된다.

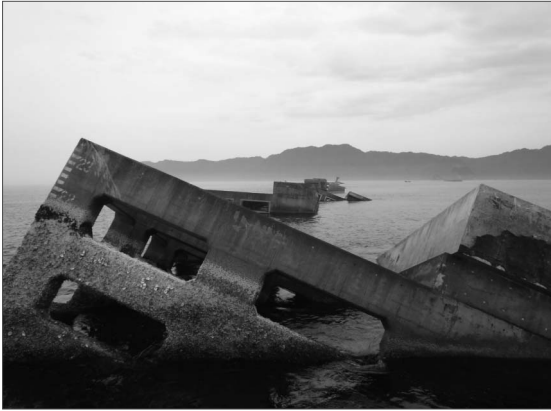
〈사진 3〉 가마이시만 입구 쓰나미방파제의 파괴된 모습 (2011년 6월20일 촬영)

감소시킬 수 있는 면적인 방호시스템이 유효하게 된다. 그러나 〈사진 3〉과 같이 방조제가 이미 파괴된 경우에는 방호효과가 크게 감소한다. 다만 〈사진 3〉에서는 방조제가 완전히 파괴되지 않았기 때문에 쓰나미의 육지역 진입을 막는데 있어 다소 역할을 하였을 것으로 판단된다. 이와 같이 방호시설에 피해가 발생하면 배후지역의 피해 경감효과가 적어지므로, 앞으로는 예상 밖의 큰 쓰나미에도 그 기능을 충분히 발휘할 수 있는 구조물로 방호시설을 바꾸어 나갈 필요가 있다.

〈사진 3〉은 가마이시만 입구 쓰나미방파제가 쓰나미에 의해 파괴된 모습이다. 수심이 가장 깊은 곳은 63m 정도이며, 전도된 방파제의 무게는 수만톤에 이른다. 가마이시의 경우처럼, 만 내 안쪽의 수역이 넓은 경우에는 만 입구부가 닫혀져 있는 폐쇄성 때문에 만 내로 진입하는 쓰나미가 억제되며, 해안선 방조제를 따라 육지역으로 진입하는 쓰나미를

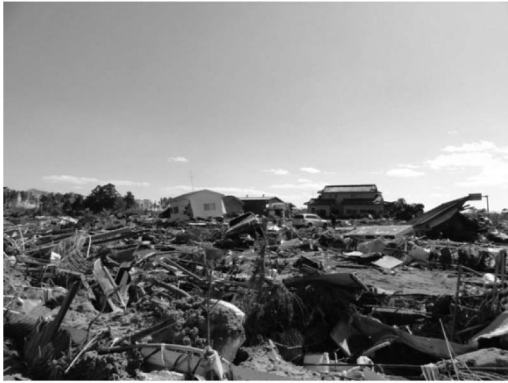
〈사진 4〉 미야기현 나토리시 주변 (2011년 3월 18일 촬영)

쓰나미가 육지역으로 밀려 들어오면 대부분의 목조가옥은 부력에 의해 떠내려간다. 〈사진 4〉는 미야기현 나토리시 주변의 모습이다. 쓰나미의 침수심(지반에서 쓰나미의 높이로 정의)이 약 2m 정도로 아직 남아 있는 가옥도 있지만 대부분이 휩쓸려 나간 것을 알 수 있다. 〈사진 5〉와 같이 떠내려가지 않고 남아있는 가옥도 쓰나미의 큰 충격으로 인해 거의 제 모습을 알아 볼 수 없을 정도로 파괴되었다.

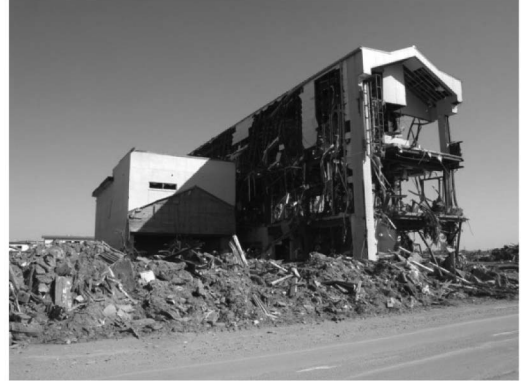
〈사진 6〉 이와테현 리쿠젠다카다시에 있는 철골구조물 (2011년 4월 6일 촬영)

철골 건물의 경우, 구조물의 벽면이 기둥에 비하여 상대적으로 약하기 때문에 쓰나미에 의해 벽면이 파괴된 채로 건물이 남아있는 경우가 많다. 〈사진 6〉은 이와테현 리쿠젠다카다시에 있는 3층 철골 구조 건물로, 3층의 천장까지 쓰나미의 힘이 미쳤음에도 불구하고 무너지지 않고 벽면만 상당히 많이 떨어져 나간 상태로 있다. 한편, 〈사진 7〉과 같이 벽면에 큰 힘이 작용하여 건물의 기둥이 거의 모두 갈

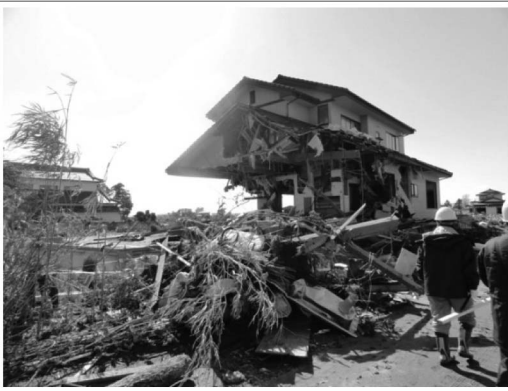
〈사진 5〉 미야기현 나토리시 주변 (2011년 3월 18일 촬영)

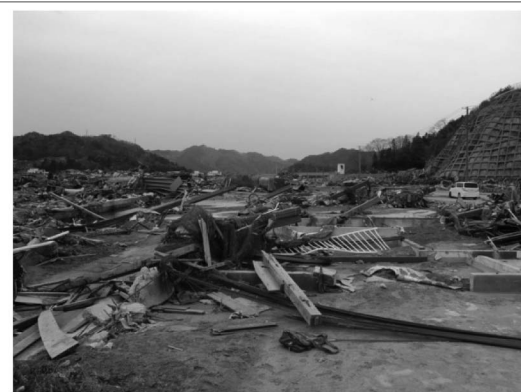
〈사진 7〉 이와테현 오쓰치초 철골 건물피해 (2011년 4월 8일 촬영)

은 방향으로 꺾여 파괴된 사례도 있다. 이는 면적이 작은 기둥에 대해서는 쓰나미의 힘이 크게 작용하지 않지만 상부에 큰 벽이 있는 경우에는 이렇게 꺾여 파괴될 가능성이 있다는 것을 보여 주는 것이다.

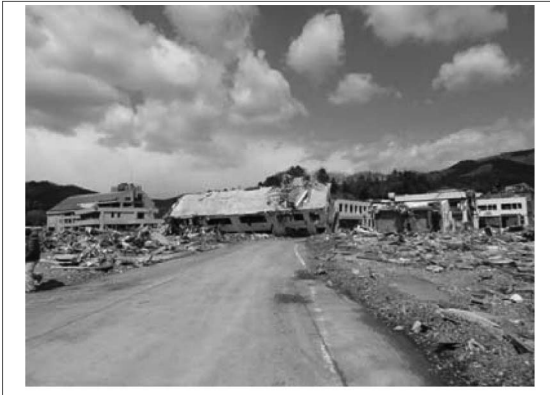
〈사진 8〉 2층 및 3층 철근콘크리트 건물의 피해 (2011년 3월27일 촬영)

〈사진 8〉은 안벽 근처에 있던 것으로 보이는 3층 아파트가 떠내려 와 있는 모습과 오른쪽 옆 2층 건

물의 파출소가 옆으로 전도되어 있는 것을 보여주고 있다. 오나가와초에서는 침수심이 약 18m에 이르렀는데 건물들이 모두 완전히 수몰되고 떠내려간 것을 알 수 있다. 〈사진 9〉는 15cm 두께의 철근콘크리트 벽이 파괴되어 있는 모습으로 쓰나미의 위력을 알 수 있게 해주는 사진이다.

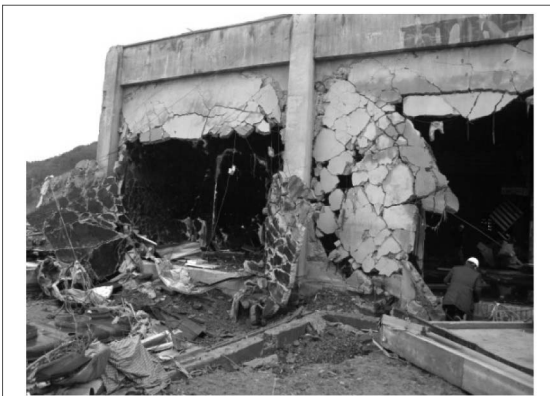
〈사진 9〉 콘크리트 벽면의 피해 (2011년 4월9일 촬영)

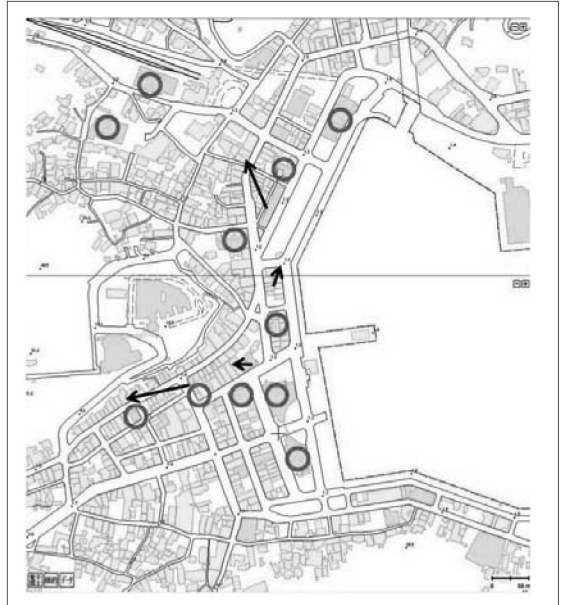
〈그림 5〉 오나가와 어항 부근 3층 이상 건물 피해

〈그림 5〉는 오나가와 어항 주변의 3층 이상 건물이 피해를 입은 상황을 나타내는 것으로, 동그라미는 3층 이상 건물을 나타내고 화살표는 쓰나미에 의해 건물이 떠내려간 방향을 나타낸다. 대부분의 많은 건물들이 가옥들과 비슷한 양상으로 부력에 의해 떠내려간 것으로 추측된다. 그러므로 대피용 빌딩을 지정할 때는 이러한 요인을 충분히 고려해야 할 필요가 있다.

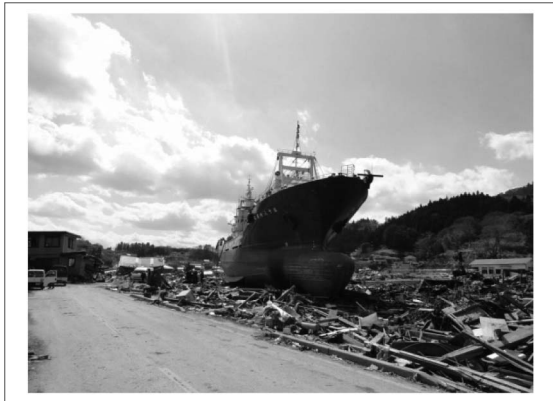
〈사진 10〉 육상에 표류된 선박 (2011년 3월 28일)

〈사진 10〉은 미야기현 기센누마시 해안에서 약 600m 안쪽 내륙으로 떠밀려 올라온 선박이다. 표류된 선박들은 도로에 접해있는 건물들을 파괴하였고, 〈사진 11〉은 그 당시 표류선박에 의해 파괴된 것으로 보이는 철골구조 건물이다.

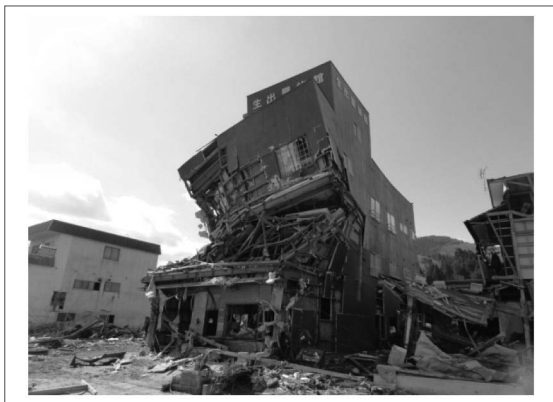
〈사진 11〉 표류선박에 의해 파괴된 것으로 추정되는 철골구조건물 (2011년 3월28일)
