【 해외 감전사망 사례 】

글_ 류 보 혁 (공학박사/기술사)

다음 사례는 미국 산업안전보건청(OSHA) 및 영국에서 발표한 감전사망 사례를 발췌한 것임

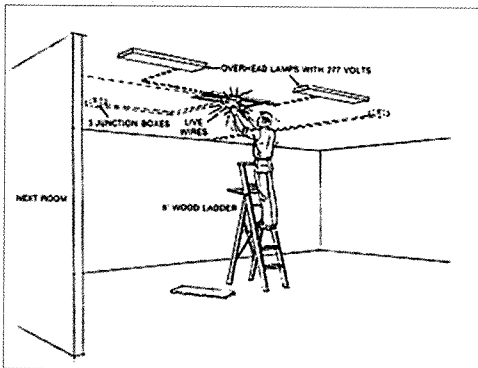
- 0000년 00월 00일 전기작업자가 고장 난 3개의 천장등 (Overhead lamp)을 수리하고 기타 전반적인 전기점검을 하고자 하였다. 작업자는 수리하기 전에 고장 난 곳을 찾기 위한 점검을 실시하였는데, 점검 전에 전기 차단기를 내리지 않았을 뿐만 아니라 전원이 살아 있는지에 대한 시험도 하지 않았다.
- 작업자는 전선을 점검하는 중에 자신도 모르게 왼손으로 전선 두 가닥을 잡았고 그 순간 감전되면서 사다리에서 떨어져 사망하였다.

- 미국 OSHA에서는 다음 3가지의 OSHA 규정(OSHA job safety and health rules and regulations (1926 and 1910))을 위반하였다고 발표하였다.
 - 사업주는 효과적인 잠금/표지장치(LOTO, lock-out/tag-out program)를 하지 않은 상태에서 전기작업을 하게 해서는 아니 된다. (29 CFR 1926.416(a)(1))
 - 사업주는 전원 차단이나 표지장치를 하지 않은 전선에서 작업하게 해서는 아니 된다. [29 CFR 1926.417(a) 및 417(c)]
- 따라서, 위와 같은 감전재해를 예방하기 위해서는 다음 사항을 준수하여야 한다.
 - 작업자는 전기작업을 하는 경우에는 필히 전원을 차단 하고 표지장치를 부착(LOTO)한 후에 실시한다.

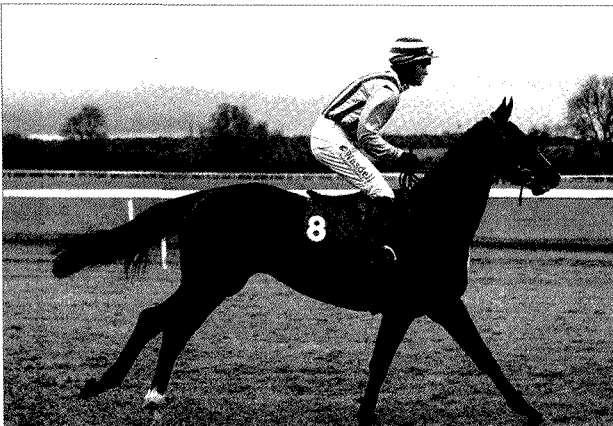
- 2011. 2. 17. 영국 버크셔(Berkshire)지방에 있는 뉴버리 경주 코스(Newbury racecourse)의 원형 경마장(parade ring)에서 수백 명의 관중이 지켜보는 가운데 두 마리의 경주마가 갑자기 비명을 지르며 쓰러져 사망하였다.
- 방목장에 있던 나머지 말들 중 일부가 충격을 받았던 것으로 보이고, 결승선을 통과한 일부 말들의 주둥이 근처에서 화상 자국이 있는 것을 발견했다.
- 사고가 발생하기 수분 전에 같은 장소를 산책시켰던 다른 말들은 일부 외상장애가 있었지만, 모든 시험이 취소된 관계로 모두 회복
- 다행히도 원형 방목장에서 말들을 손보고 있던 마구간 지기와 기수들은 아무도 영향을 받지 않았다.

- 사고 나기 며칠 전에 지하 시설에 공기를 공급하기 위하여 구멍을 뚫는 과정에서 지중케이블이 손상되었고, 이에 따라

지중으로 누설된 전기에 의하여 전격(electric shock)을 입은 것으로 추정된다.

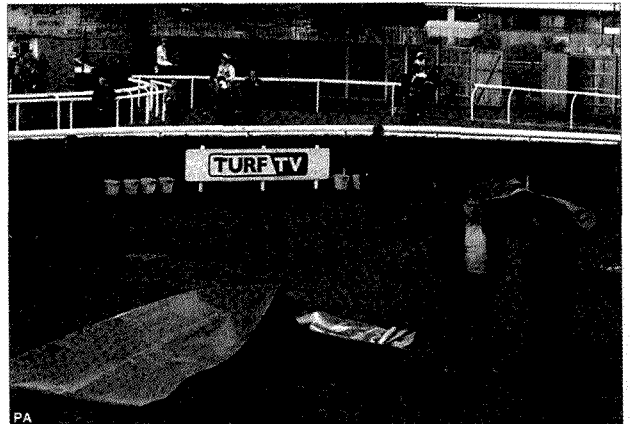
- 말들의 사망 주원인으로 전격을 추정하고 있는 가운데 경마장 회장은 방목장 아래의 케이블에는 아무런 손상 흔적이 없었다고 말했지만,
- 사망한 말의 주인은 말에 손을 대었을 때 전격을 느꼈다고 말했고,
- 말을 치료한 수의사도 땅위에 쓰러져 있는 말에 손을 대었을 때 전기 자극 같은 통증을 느꼈다고 했고, 말의 귀에서 땀이 났고 따뜻했었다고 했다. 수의사는 말들에게 약을 투여하는 등 응급치료를 했지만 수분 후에 사망했다고 말했다.
- 죽은 두 마리는 비금속이 아닌 강판(steel plates) 편자를 신었던 것으로 밝혀졌다.

※ 말들이 사망하거나 부상을 입은 이유는 누전으로 지면을 따라 흐른 전류에 의하여 보폭전압/접촉전압이 말들에 가해져 심장 등을 통한 통전경로가 형성되었던 것으로 판단되며, 반면에 사람들은 신발이 절연체의 역할을 하여 상대적으로 안전했던 것으로 추정됨 ❖
