급경사지 붕괴지역의 현장조사 및 원인분석

류 지 협
한려대학교 교수
chryu2@paran.com

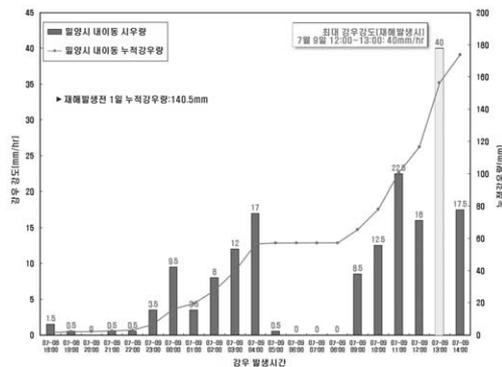
그림 3. 밀양시 재해발생시 강우량

특히, 4명의 인명피해가 발생한 경상남도 밀양지구는 재해발생 13일~18일 전인 6월 22일~26일에는 166.5mm의 다소 많은 강우가 있었으며, 재해 발생 6일~7일 전인 7월 3일~4일에는 86.0mm

강우가 있었다. 또한 7월 7일에는 16.0mm, 8일에는 16.0mm, 9일(당일)에는 245.0mm의 강우량을 기록하였다. 그리고 재해발생 이전 5시간의 누적 강우량은 99.5mm(7월 9일 8:00~13:00)이었고, 재해발생 시점인 12:00~13:00의 시우량은

40mm/hr를 기록하였다.

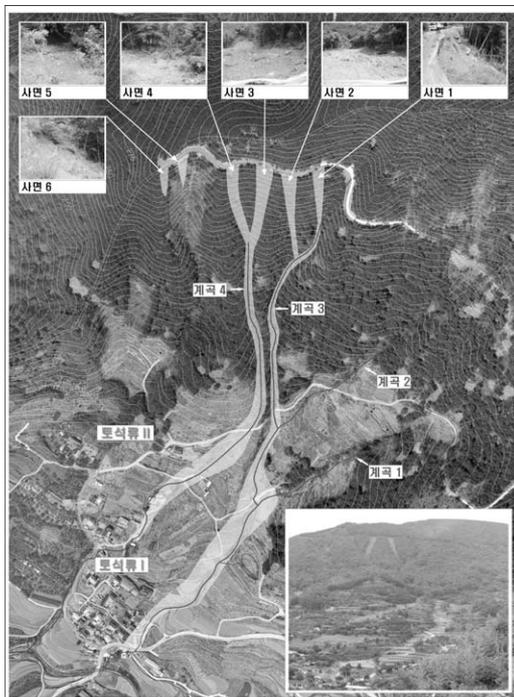
그림 4. 경남 밀양지구 토석류 발생 위치도 (옥치남와 이창섭, 2011)

의 홍수량이 급격히 늘어나면서 계곡이 범람하고, 급경사를 이룬 계곡은 침식되어 토석류가 발생하였다. 5년 전인 2006년에 개설된 마을 뒷산의 임도 성토부가 붕괴되면서 토석류에 합류되었으며, 지속된 폭우는 수 천년간 산사태로 형성된 붕적층

을 침식시키므로써 대규모 토석류가 발생하였고 여기에 성장한 수목이 함께 유실되었다. 초기에 발생된 토석류와 수목은 하류부에 위치한 마을내의 구거로 유입되었고, 이들은 소형교량과 우수관을 막아 계곡에 퇴적되므로 인하여 지속된 폭우로 발생된 대규모 토석류와 수목은 계곡 양측의 농경지는 물론 주택을 매몰시킨 것으로 추정된다. 이렇게 발생된 토석류와 수목은 가옥을 덮쳐 총 8명(사망 4명, 부상 4명)의 인명피해와 더불어 과수원과 농경지, 건물의 유실 및 파손, 토사범람, 임도 및 수목 유실 등의 재산피해를 초래하였다.

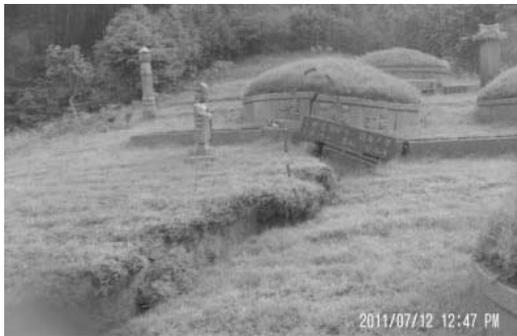
묘지 능선부 인장균열 발생

다. 순천시 황전면 지구는 최대우량 42.5mm, 2일 누적강우량으로 407mm의 집중호우가 내렸으며, 인장균열이 발생한 마을 뒤산은 경사면을 개간하여 밤나무와 매실나무를 식재하면서 계단식으로 경사면이 정비되고 배수로는 제 역할을 하지 못하였으며, 정상부에 2009년 이후 모지가 새로 조성되었다. 산 정상부는 10일 강우 이후 11일까지 약 1일의 시간이 경과되고 나서 마을 도로방향과 지형상 계곡을 따라 길이 약 100m, 폭 20~30cm, 단차 40cm의 인장균열이 발생하였으며, 마을도로는 용기 및 밀립현상(약 20~25cm), 도로옹벽은 균열이 발생하였다. 옹벽균열은 11일 2곳, 12일 6곳, 15일 10곳, 18일 21곳에서 발견되어 밀립현상이 진행되고 있음을 알 수 있으며, 옹벽위토사도 일부 밀립현상이 진행되었다.

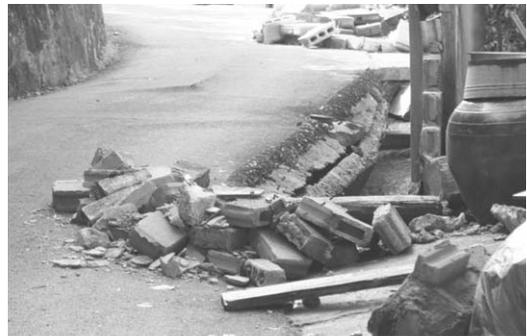
옹벽 및 노면 밀림 발생

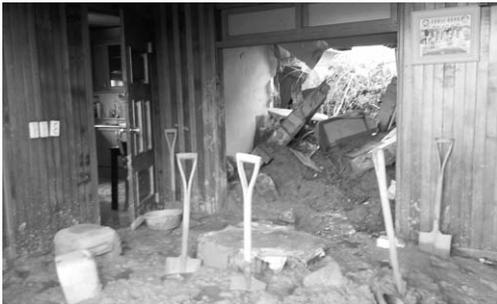
바. 군산시 옥도면 개야도리의 주택 뒷편 자연사면은 약 20년전 사면붕괴가 발생되었다고 전해지고 있다. 그러나, 그 사면붕괴의 규모 및 그 후속조치에 대해서는 알려지고 있지는 않다. 다만, 2009년도에 재해위험지구 정비사업의 일환으로 보강토옹벽이 설치되기 이전까지는 뚜렷한 후속조치가 없었다는 점에서 20여년 전의 사면붕괴의 규모는 경미하였던 것으로 추측된다. 또한, 당초 2009년도 재해위험지구 정비사업시에는 본 조사대상 지역은 사업지역에 포함되어 있지 않았으나, 일부 인접주택 주민들의 요구사항으로 설계변경이 이루어져 보강토옹벽이 추가로 축조되었다. 본 조사 대상 지역의 급경사 자연사면과 보강토옹벽의 붕괴원인에 대하여는 우선, 이 지역에 발생한 붕괴시점까지의 일 강우량이 275.0mm에 달하고 있어 자연사면이 완전포화되고 또 침투수가 자연사면을 통해 보강토옹벽으로 유입되는 극한상황에 의한 것이 일차적인 원인인 것으로 판단되며, 향후 붕괴원인에 대한 정밀조사 및 보강토옹벽 전반에 대한 안정성 검토가 필요한 것으로 판단된다. 피해상황은 급경사 자연사면과 보강토옹벽이 붕괴되면서 토사 및 보강토 블록이 인접주택 뒷벽을 덮쳐, 주택 내

부로 유입되어 인명피해(사망 1명)가 발생되었다.

주택내부로 토사유입

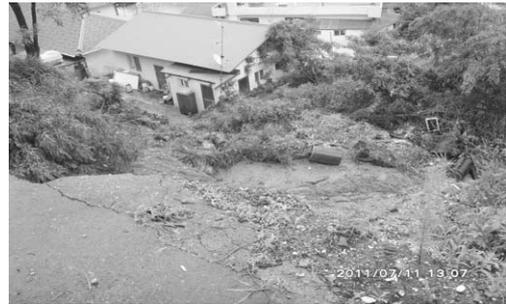
사면상부 도로지반 붕괴

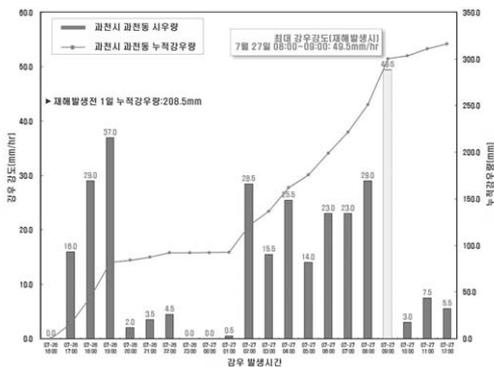
그림 8. 경기도 과천시(우면산) 재해발생시의 강우량

일의 3일 전부터 강우가 시작되어 7월 24일 5.5mm, 7월 25일 20.0mm, 7월 26일 92.0mm, 7월 27일 241.5mm의 강우량을 기록하였다. 누계 강우량은 359.0mm였다. 재해발생 1일 전 누적강우량은 208.5mm이고 토석류 유출기간(7월 27일 06:00~09:00)의 시우량은 14.0~49.5mm/hr로서 최대 강우강도를 보인 시간과 토석류 발생시기는 일치한다.

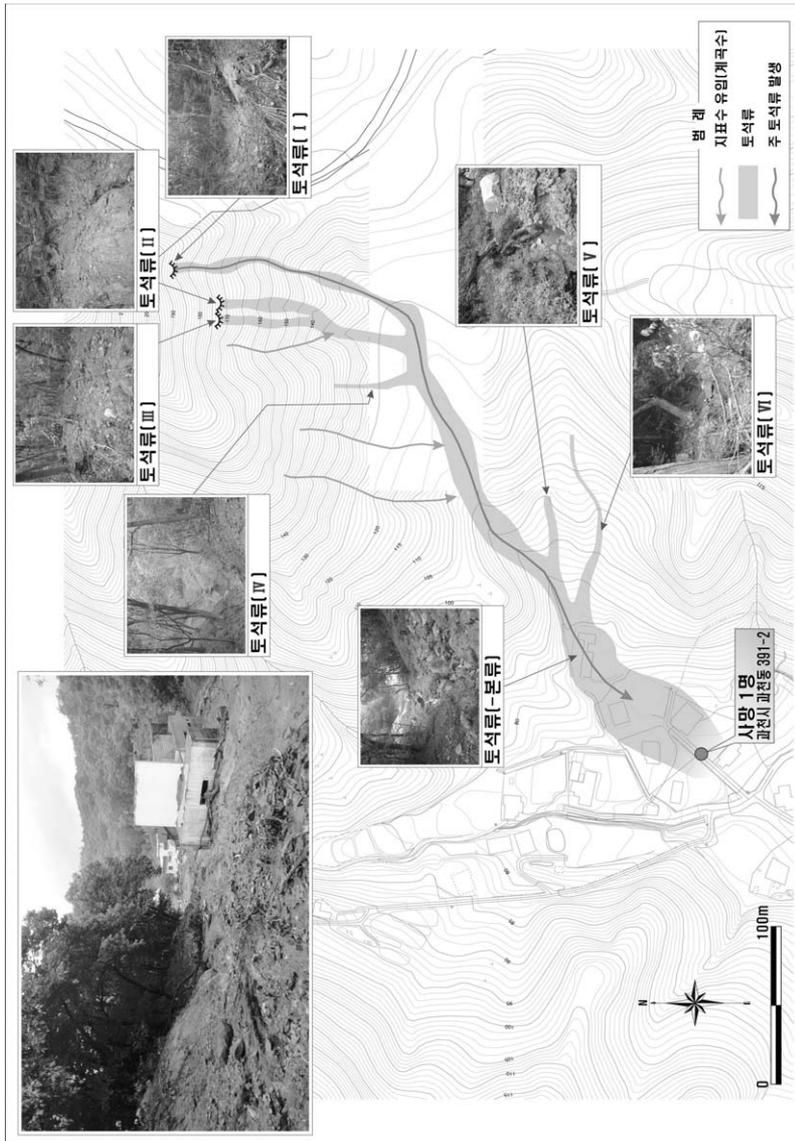
그림 9. 우면산 토석류 발생위치도(옥치남와 이창섭, 2011)

가. 과천시 우면산 산사태 피해지역은 집중호우 기간 중 최대시우량을 기록한 7월 27일 06:00~09:00 사이에 피해지역의 상류에 위치하는 계곡의 홍수량이 급격히 늘어나면서 계곡이 범람하고 9부능선의 급경사 산지에서의 수목전도 및 사면붕괴로 형성된 유목댐의 형성-월류로 인한 에너지로 계곡부에서 대규모 토석류가 발생하였다. 토석류가 발생한 지역은 대규모 산사태가 발생한 우면산 산체의 과천측(남서측부)으로서 선캠브리아기의 경기편마암복합체에 속하는 호상흑운모편마암이 넓게 분포하는 지역이며, 호상흑운모편마암은 엽리의 발달로 엽리면을 따라 풍화가 심하게 진행되어 쉽게 분리 및 파쇄된다. 따라서 편마암이 분포하는 지역은 토사에 각상의 암편(자갈~호박돌 크기)이 혼입되어 표토 및 붕적토로 분포한다. 우면산 지역의 표토 및 붕적토의 두께는 0.5~3.0m 두께를 가지며 느슨하고 공극이 크며, 불균질한 토성을 보여준다.

본 피해지역의 토석류 발생은 6개의 소계곡에서 발생된(토석류 I~토석류 VI) 토석류가 본류로 합류하여 최종 토석류(본류)를 형성하였으며, 토석류가 발생된 주계곡의 연장은 450m에 이른다. 유목과 토석류가 주택을 휩쓸 시간은 우기기간 중 최대시우량을 기록한 시간은 7월 27일 06:00~09:00

로 추정된다. 집중호우로 풍화대 또는 암반상부에 느슨하게 형성된 표토 및 붕적토가 포화되면서 강도정수와 유효응력은 감소하여 9부 능선의 급경사 산지(산책로, 참호위치 함)의 표토가 유실되고, 무성하게 성장된 수목이 전도되면서 토석류가 발생하기 시작한 것으로 추정된다. 유목과 토석류가 급

경사지를 따라 흘러내려 이들이 협곡을 막아 유목담을 형성하고, 지속된 홍수와 토석류 유입에 따라 홍수위가 급격하게 상승하였고, 중국에는 유목담을 월류하였던 것으로 추정된다. 사면이 유실된 지역은 대부분 계곡부로서 상대적으로 급경사를 이루는 지역으로 토석류 I의 발생지점은 32~48°(평

균 40°)로서 주변 사면의 평균경사(30°)보다 경사가 급하다. 우면산 전 지역에 자라는 수목은 높고 매우 무성한 상태이며, 토심(표토, 붕적토 및 계곡 퇴적물)이 작고 급경사지로서 뿌리는 수직으로 생육하지 못하고 수평으로 성장하였으며, 이 뿌리는 급경사의 특성으로 전도에 저항성이 낮은 하류방향으로 주로 성장한 상태였다. 이러한 특성 때문에 장기간우 또는 집중호우로 토사가 포화되고 지표수의 흐름이 지속되면서 쉽게 전도되어 토석류의 에너지가 증가되고 피해를 배가시킨다. 토석류 이외에 일부의 계곡에서는 계곡수가 빠르게 본 계곡부로 합류되면서 유속을 증가시키고 운반에너지를 증대시켜 운반되는 토석의 양을 증가시켜 토석류의 규모를 확대한 것으로 판단된다. 형성된 토석류는 하류로 이동하다가 최초의 피해가옥 직상부에서 지형구배가 완만해지고 넓어짐에 따라 운반하던 토석류를 일시에 퇴적시키므로 해서 하류의 가옥을 매몰·침수시킨 것으로 판단된다.

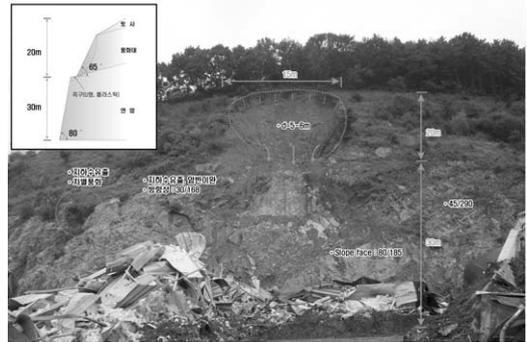
그림 10. 경기도 파주시 (주)ANG 급경사지 피해현황 (민경남와 송병웅, 2011)

나. 파주시 피해현장은 파주시 보현산 자락에 위치한 곳으로 지형적으로 가파르고 석회암과 운모편마암이 구성암석으로 이루어져 지형적으로 불리한 조건을 가지고 있다. (주)ANG의 사면은 현 소유자가 산사태의 발생가능성에 대하여 민원을 제기하였던 곳이었다. 배후사면의 높이는 약 50m에 이르며 30m의 암반사면 위에 소단이 형성되어 있다. 소단부를 기준으로 상부에는 토사사면이 형성되어 암경계층에서 붕괴가 발생하였다. 붕괴된 사면은 토층이 깊고 편마암의 엽리조직이 잔존된 상태로 엽리의 방향은 45/290 방향으로 사면경사방향과 일치하며, 풍화대의 깊이가 대략 6m로 깊게 형성되었다. 파주시 모닝F&B의 사면은 5m 소단 5개로 이루어져 모닝F&B 공장부지 바닥으로부터 대략 30m 높이로 형성되어 있으며 공장건물과의 이격거리는 3m에 불과하였다. 피해지역은 장마기간이 아니었으나 사면방향과 일치하는 운모편마암

엽리(30/290)를 따른 사면붕괴가 발생하였다.

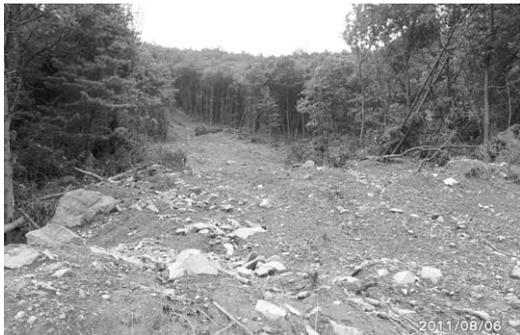
〈도솔암 배후 상부 비탈면 붕괴 전경〉

최대일강우량 385mm)이 발생하였으나 토석류 발생에 의한 피해는 07월 28일 오전 8시경(9mm/hr)에 발생하였다. 이는 전일 기록적인 폭우에 의하여 사면내 간극수압이 급격히 증가하여 임계점에 거의 도달한 후(사면 내 유효응력이 거의 0에 근접) 추가 강우에 의하여 간극수압이 사면 내 유효응력을 초과하여 토사가 물과 함께 급격히 쏟아져 내리면서 토석류로 발전한 것으로 판단된다. 동두천시 하봉암동 인덕물산 피해현황은 붕괴사면과 피해건물이 약 76m 정도 이격되어 있어 비탈면 붕괴가 피해의 직접적인 원인이라기보다는 기록적인 집중강우로 인하여 계곡부 배수로 통수단면이 부족하여 우수의 월류가 발생하였고 이 월류수가 인근에 적재되어 있던 벌목나무와 붕괴토사를 이동시켜 공장을 파손시킨 것으로 사료된다. 현장조사 결과, 모든 비탈면은

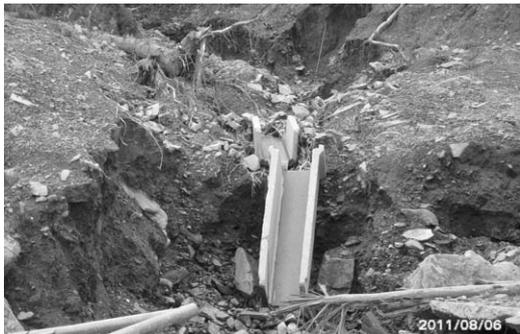
〈비탈면 배수로 파손 전경〉

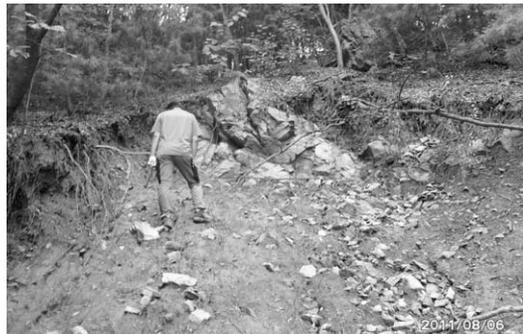
〈도솔암 비탈면 붕괴 시점부〉

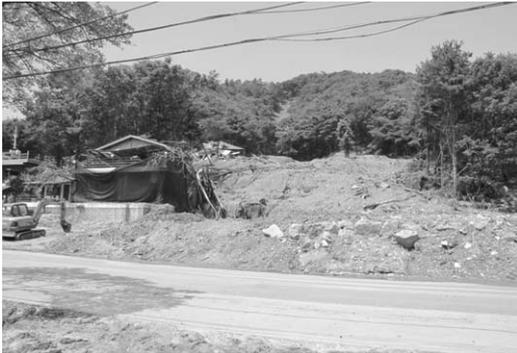
그림 12. 강원도 춘천시 펜션 배후사면 피해지역 전경(윤찬영와 서흥석, 2011)

마. 강원도 춘천 피해지역은 '쌔밭'이라는 지명에서도 알 수 있듯이 물이 흔하여 쌔이 많은 지역으로서 토질 또한 풍화된 편암(또는 편마암) 등이 혼재된 붕적토층으로 구성되어 있어 산사태 혹은 토석류에 취약한 지형임을 알 수 있었다. 그럼에도 불구하고 대상지역에 배수구조물이 잘 갖추어져 있지 않았고, 최근 20~30년 동안 산사태 혹은 토석류가 발생한 적이 없다는 현지 주민의 말에 기초

하면 재해 위험성을 인식하지 못하고 있었던 것으로 판단된다. 토석류 1지역은 기반암을 두터운 봉적토층이 피복하고 있으며 유하부 상부의 용출지점이나 계곡부 집수시설물의 자취 등으로 볼 때 층간 경계부를 경계한 흐름이 있음을 추정할 수 있다. 토석류 2지역은 지형적으로 유역이 매우 작고 강우 유출이 집중되기 어려운 지형임에도 토석류가 발생하였으며, 발생부 상부에 옛 군사시설이 있고 마을 주민이 밭농사를 짓고 있으며, 배수로에서 발생부쪽으로의 유출이 발생한 흔적이 있어 외적인 유발요인이 있었을 가능성이 있다.
