함양 승안사지  
삼층석탑의  
풍화훼손도  
진단과  
보존처리

이명성<sup>\*.1</sup>, 최희수<sup>\*\*</sup>, 김지영<sup>\*\*</sup>, 이찬희<sup>\*\*</sup>, 김선덕<sup>\*\*\*</sup>

## Deterioration Diagnosis and Conservation Treatment of the Three-storied Stone Pagoda in Seungansaji Temple Site, Hamyang, Korea

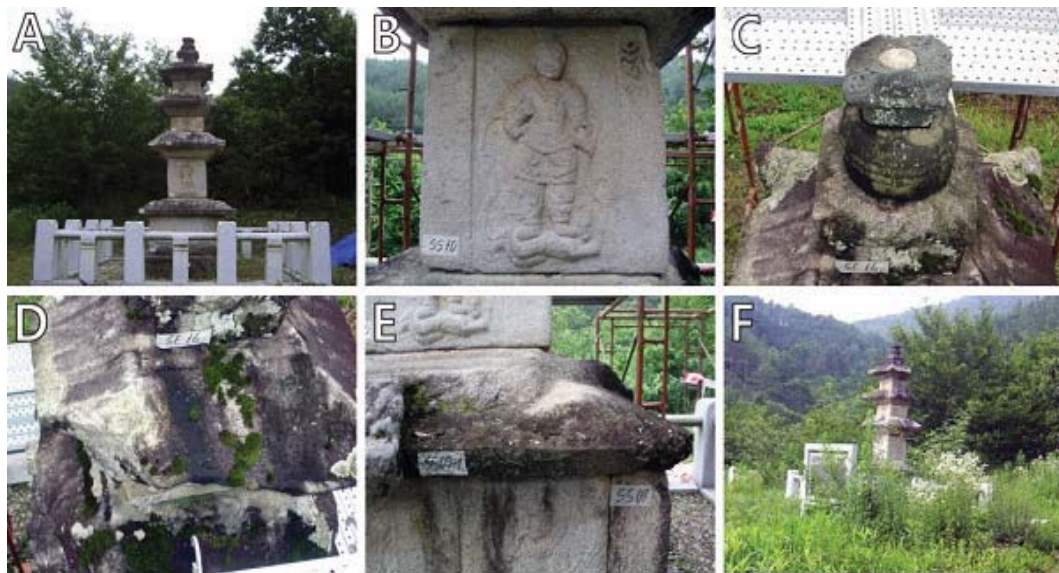
의 돌로 이루고 있다. 2층부터는 탑신석의 크기가 눈에 띄게 줄어들고 있는데, 1층 탑신석에는 각 면마다 사천왕상을 조각하여 놓았다(Fig. 1B). 옥개석은 탑신석에 비해 넓고, 밑면에 4단의 받침을 두었다. 지붕의 경사는 급하고, 처마는 수평을 이루며 네 귀퉁이가 거의 들려있지 않아 둔중해 보인다. 탑의 꼭대기에는 노반위에 복발과 양화가 남아있으며 찰주가 있던 부분에는 원통형 흔적만 남아 흠으로 채웠다(Fig. 1C).

1962년 이 탑을 현재 위치로 옮길 때, 1층 탑신석에서 사리장치가 발견되었다. 탑의 높이가 4m이며 아름다운 10세기 조각예술을 엿볼 수 있는 석탑이다. 현재 승안사지 삼층석탑은 전면에 걸쳐 지의류와 이끼류 등이 서식하고 있어 석탑 표면이 심하게 훼손되어 있으며 기단석의 일부에서는 시멘트 몰탈도 관찰된다(Fig. 1D, 1E).

Fig. 1. Site occurrence of the three-storied stone pagoda in Seungansaji temple site. (A) Panoramic view (B) First story (C) The pole hole on the top (D) Biological colonization on roof stones (E) Cement mortar of the basement stone (F) Forested surrounding environment

주변에는 탑에 직접적인 영향을 가하는 수목과 지반에서 서식하고 있는 잔디 때문에 수분 유지 시간이 길어져 지대석 및 기단부가 미생물의 오염이 심각하다(Fig. 1F). 또한 석탑 주위로 둘러져 있는 석난간이 지나치게 높아 석탑의 경관을 해치고 있는 실정이다. 따라서 이 석탑의 지질학적 및 생물학적 파괴를 저감하기 위한 보존대책이 절실한 실정이다.

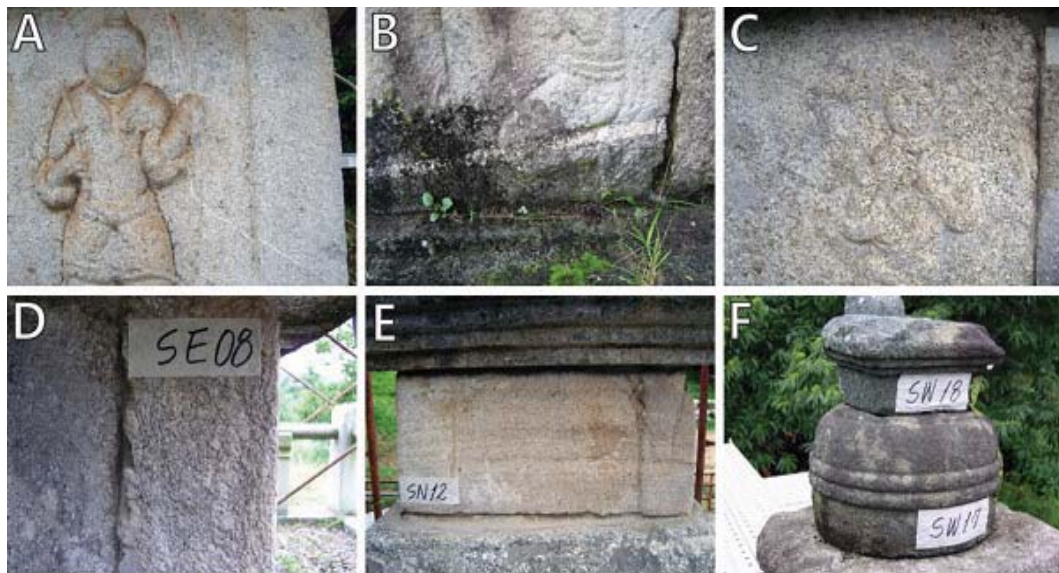
흑운모화강암은 기단부와 1층 탑신석, 3층 탑신 및 옥개석을 구성하고 있으며 부분적으로 페그마타이트 세맥이 형성되어 있다(Fig. 2A). 페그마타이트 세맥은 폭 10cm 이하로 거의 대부분의 부재에서 관찰되며 유백색을 띠고 있다(Fig. 2B). 화강편마암은 1층 옥개석과 상륜부의 노반, 북측면 기단부의 면석에서 확인되며 흑운모의 배열에 의하여 편리가 잘 관찰된다(Fig.

2C). 또한 기단부에 거정질편마암이 관찰되는데 석영, 장석 등의 입자가 2~5mm로 조립질이다(Fig. 2D). 이 외에도 석탑에는 2층 탑신석의 백운모편마암, 상륜부 복발과 양화의 반려암질암이 혼용되었다(Fig. 2E, 2F).

Fig. 2. Rock materials of the pagoda. (A) Biotite granite of the first body stone (B) Pegmatite vein on biotite granite of the basement stone (C) Granitic gneiss of the basement stone (D) Macrocrystalline gneiss of basement stone (E) Muscovite gneiss of second body stone (F) Gabbro of top stones

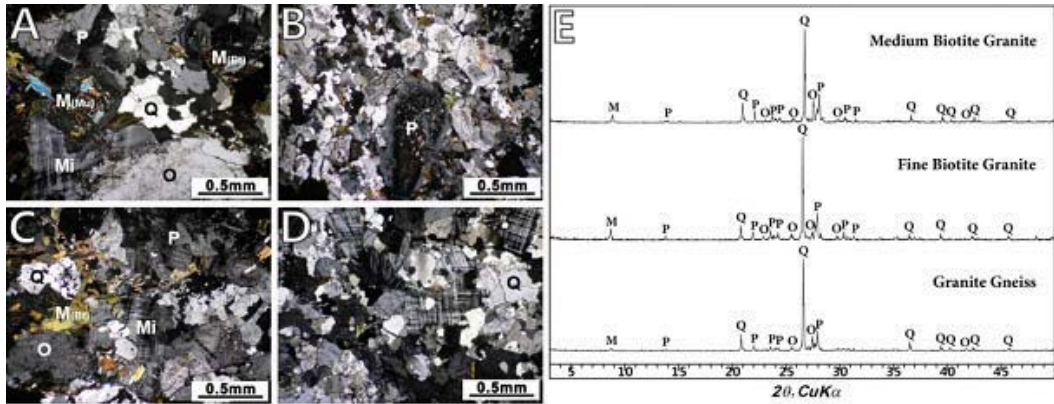
석탑의 구성암석 중 중립 내지 세립질의 흑운모화강암과 화강편마암의 광물조성, 광물학적 조직 및 풍화에 의한 변질광물의 생성을 밝히고자 석탑에서 탈락된 미세시편으로 박편을 제작하여 편광현미경 관찰을 실시하였다. 흑운모화강암은 입자의 크기가 대소를 보이며 석영, 정장석, 사장석, 흑운모, 백운모 등이 주구성광물로 산출되며, 미사장석과 자철석이 부구성광물로 관찰된다(Fig. 3A). 이 중 사장석은 주로 알바이트(albite)와 칼스바드(carlsbad) 쌍정을 이루고 있으며 부분적으로 견운모화 되었다(Fig.

화강편마암은 석영, 사장석, 정장석, 미사장석, 흑운모가 주구성광물이며, 흑운모가 미약한 선상배열을 하고 있다(Fig. 3C). 이 암석도 흑운모화강암과 마찬가지로 심한 풍화작용을 받아 석영은 미세균열이 발달하였고 흑운모도 입자 경계나 벽개면을 따라 녹니석화된 것을 볼 수 있다(Fig. 3D). 석탑에서 탈락된 미세시료 중 흑운모화강암과 화강편마암을 대상으로 X-선 회절 분석을 실시하였다(Fig. 3E). 그 결과, 흑운모화강암과 화강편마암 시료에서 석영, 정장석, 사장석, 운모 등이 동정되었다. 이는 편광현미경을 통해 관찰된 구성암석의 조암광물과 일치하는 결과이다.

Fig. 3. Polarizing microscopic images and X-ray diffraction patterns of the biotite granite and granitic gneiss. (A) Quartz, feldspar and mica of biotite granite (B) Sericitization of feldspar (C) Linear texture of biotite in the granitic gneiss (D) Microfissured quartz and clay-mineralization of microcline due to weathering (E) X-ray diffraction patterns. Q; quartz, P; plagioclase, O; orthoclase, M; mica

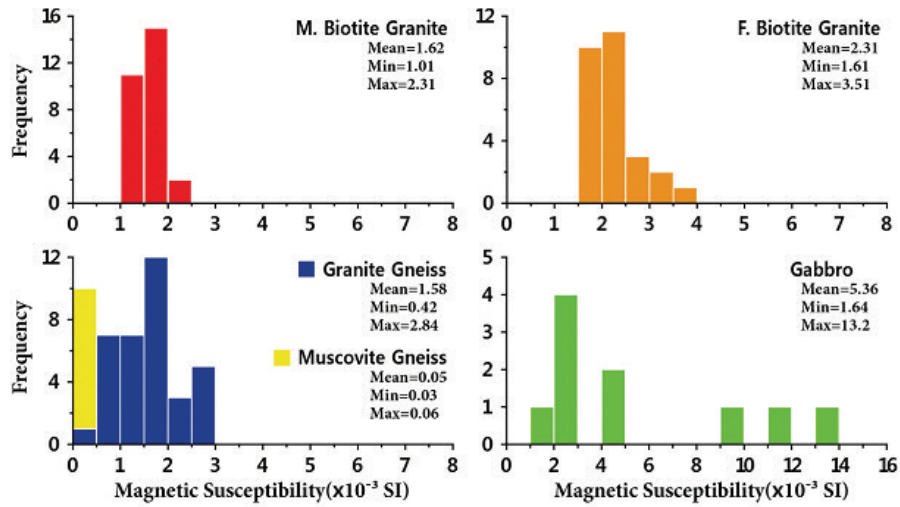
석탑을 구성하는 암석들은 대부분 4이하에서 대자율 분포범위를 갖는다. 흑운모화강암은  $1.01\sim 3.51(\times 10^{-3}$  SI unit)의 범위 내에서 분포하며 비교적 균일한 분포를 갖는다. 화강편마암과 백운모편마암은 각각  $0.42\sim 2.14$ 와  $0.03\sim 0.06$ 의 범위 내에서 분포하며 평균 1.58과 0.05의 수치를 갖는 것으로 나타났다. 각 방향의 대자율 수치는 별다른 차이를 보이지 않았으나 석탑을 구성하는 암석의 종류에 따라 다소 차이를 보이고 있었다. 특히 상륜부를 구성하는 반려암질암에서 10이상의 높은 값이 측정되기도 하였다. 이처럼 각각의 대자율 차이는 석탑을 구성하는 암석이 다양한 종류로 사용된 중요한 증거이며 석재의 산지를 추정하는데 활용할 수 있을 것이다.

Fig. 4. Magnetic susceptibility distribution of the rock

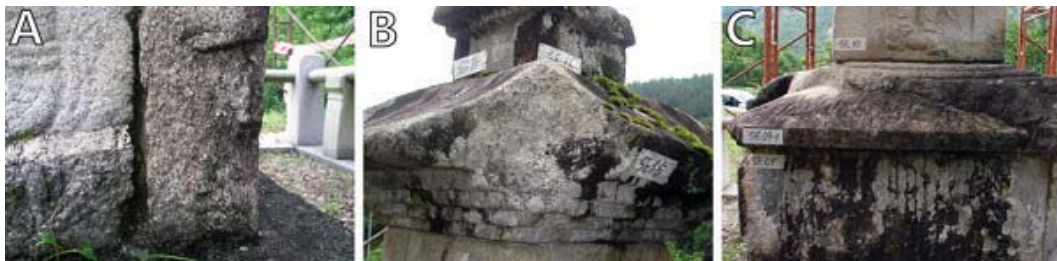
야외에 노출된 대부분의 석조문화재와 마찬가지로 승안사지 삼층석탑은 대기환경에 노출되어 물리적 및 기계적 풍화과정을 겪고 있다. 석탑의 곳곳에서는 박리박락과 같은 표면풍화의 모습이 보이는데 이는 부재의 탈락된 단면과 옥개석 하부를 중심으로 활발히 진행되고 있다 (Fig. 5A). 또한 이 석탑은 수직 또는 수평에 가까운 다양한 산출상태의 미세균열이 보인다. 이

이 석탑은 전반에 걸쳐 부재의 탈락이 심각하다. 대부분의 부재는 모서리를 중심으로 탈락된 상태로 석탑의 동측면과 북측면 기단부의 상대갑석과 각 층의 옥개석에서 훼손이 심각하다 (Fig. 5B). 특히 기단부 상대갑석에는 대단위 탈락, 기단부 우주의 탈락 등 다양한 형태로 탈락되어 결실된 상태이다. 이러한 석탑 부재의 탈락은 석탑의 전반에 걸친 편하증을 발생 시키는

Fig. 5. Physical weathering of the pagoda. (A) Exfoliation of basement rocks (B) Broken stones (C) Cement mortar of the basement stones.

이 석탑의 상대갑석은 많은 부분이 탈락되어 시멘트 몰탈로 충전 보수한 상태이다. 그러나 충전된 시멘트가 대기환경에서 자연풍화 과정을 통해 박락되고 변색된 상태로 노출되어 있다 (Fig. 5C). 또한 과거 석탑의 보수과정에서 부재 간 수평을 맞추기 위해 놓은 철판은 불규칙한 형태로 산화되었으며 일부 수평에 맞지 않는 것도 있다. 이 같은 보수부분 풍화는 석탑 표면의 변색이나 생물적 오염을 일으키는 환경을 제공할 수 있고 구조적 문제를 가중시킬 수 있으므로 보수부분의 점검 및 재 보존처리가 필요하다.

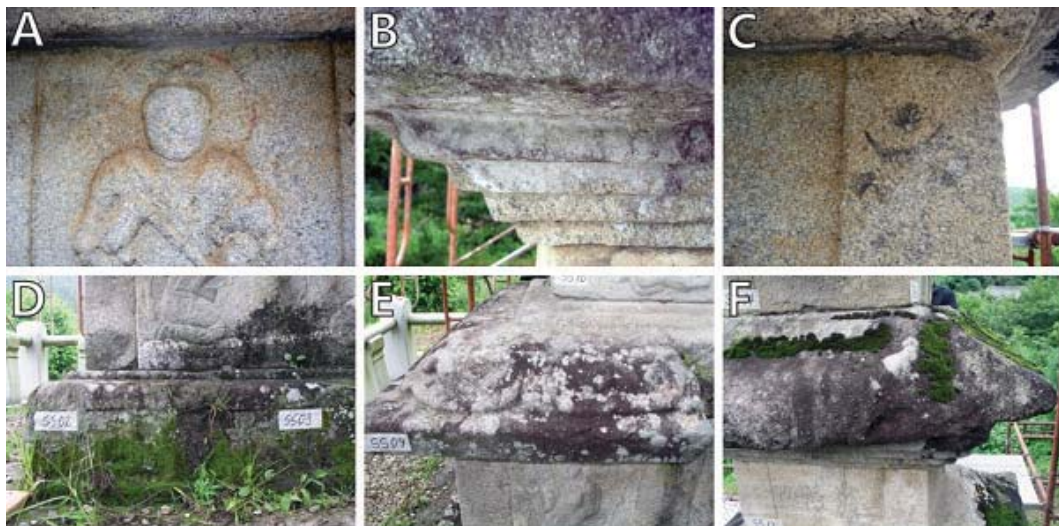
승안사지 삼층석탑의 표면은 부분적으로 황갈색 내지 흑색으로 변색되어 있다(Fig. 6A). 이는 광물의 화학적 풍화작용과 대기오염물, 미생

물의 고사 등에 의한 것으로 보인다. 또한 석탑의 옥개석 하부에는 강수의 유동흔적에 따라 암회색 오염물에 의해 변색되었다(Fig. 6B). 이와 같이 외부에 노출된 석조문화재는 대기환경 하에서 다양한 형태의 환경인자와 반응하여 오염물을 형성하고 강수의 흐름에 따라 암석 표면에 침착되어 변색을 일으킨다.

석조문화재에 나타나는 흑색층은 화학적 및 광물학적으로 매우 복잡한 체계를 갖고 있고 다양한 성분으로 구성되어 있으며 대부분 여러 형태의 염을 함유하고 있으나 유색광물이 변질되어 나타나는 경우도 있다. 이 석탑에서 보이는 흑색 변색은 이차적 오염물질인 시멘트 몰탈이 주변 대기환경에서의 다양한 오염인자와 반응하여 암석 표면에 침착된 것으로 판단된다. 또한 석탑 표면의 일부분에서는 묵서와 같은 낙서에 의한 인위적인 훼손도 관찰된다(Fig. 6C). 이러한 표면의 오염물은 석탑의 미관을 해치고 또

Fig. 6. Discoloration and biological colonization. (A) Brown discoloration of first body stone (B) Dark-gray discoloration of roof stones (C) Brown discoloration and anthropogenic contamination of first body stone (D) Plants around the basement stones. (E) Dark-gray crustose lichen (F) Mosses on the roof stone

석탑은 전체적으로 기단부와 옥개석 상부의 생물오염이 심각하다. 석탑의 지대석에는 지반 환경의 충분한 토양과 수분으로 초본식물이 성장하고 있으며(Fig. 6D), 기단부와 옥개석 상부를 중심으로 회색, 암회색의 고착지의류가 암석 표면에 반점상으로 전면에서 걸쳐 산출된다(Fig. 6E). 암석 표면에 흩뿌려진 형태로 자란 녹색 및 암녹색의지의류에서는 석탑 표면의 토양층 형성과 진디물의 서식을 확인할 수 있다. 또한 석탑의 곳곳에서는 다양한 산출상태를 보이는 선태류가 관찰되는데 이는 주로 옥개석 상부에 분포한다(Fig. 6F). 이들은 암석의 표면풍화와 함께 암석 내부의 상당 깊이까지 생물오염이 진행시켜 암석의 물리적 풍화를 야기한다.

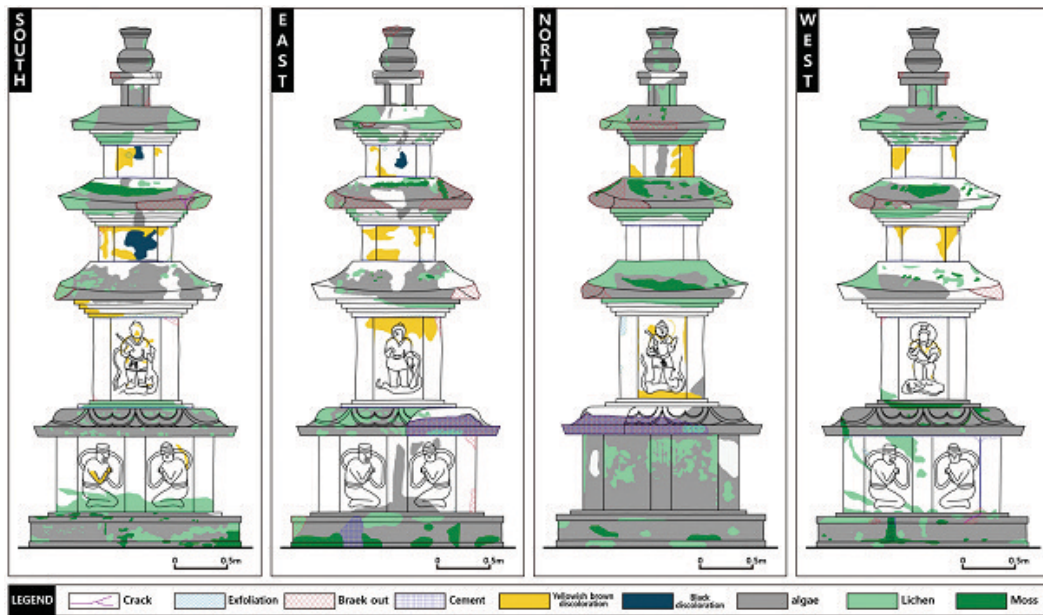
승안사지 삼층석탑의 훼손상태를 요인별로 크게 기계적 풍화와 구조안정성, 무기오염물에 의한 훼손, 생물학적 풍화 및 훼손으로 구분하고 각각의 훼손상태에 대한 정밀 진단을 하였다. Fig. 7은 석탑의 방위별 훼손유형의 분류와 상태 및 분포를 종합하여 종합훼손지도를 작성한 것이다. 이와 같은 훼손지도의 작성은 석탑의 훼손상태를 한눈에 파악하고 풍화와 훼손을 저감하는 적절한 보존방안 제시의 기초자료로 활용될 것이다.

이 석탑의 남측면 종합 훼손상태는 각층의 옥개석의 모서리를 중심으로 부재의 박리박락과 탈락이 심각한 상태를 보인다. 또한 각층의 탑신과 옥개석 하부를 중심으로 황갈색 및 흑색 변

Fig. 7. Deterioration map of the pagoda

색이 두드러지며 옥개석 상부와 지대석을 중심으로 조류, 지의류 및 선태류에 의한 생물오염이 가중된 상태를 보인다.

동측면 훼손상태도 대부분의 부재가 모서리를 중심으로 탈락된 상태를 보이며 특히 상대갑석에는 탈락부위 넓으며 시멘트 몰탈로 보수를 하였다. 또한 전면과 마찬가지로 각층의 탑신을 중심으로 황갈색 및 흑색 변색을 보인다. 이 측면의 지대석과 상대갑석, 각층 옥개석 상부에서는 지의류에 의한 생물오염이 2층 옥개석 상부에서는 선태류에 의한 생물오염이 가중된 상태이다.

북측면도 다른 측면의 경우와 마찬가지로 대부분의 부재가 모서리를 중심으로 탈락된 상태에 있다. 각층 탑신부에 황갈색 및 흑색 변색이 관찰되며 하대갑석, 상대갑석, 각 층의 옥개석 상부를 중심으로 지의류에 의한 생물오염이 가중된 상태이다. 서측면도 모서리 부분의 탈락이 심각한 상태이며 부분적으로 균열, 박리박락 및 생물오염이 심각하다. 이상의 결과를 종합하면, 전체적으로 생물오염에 의한 훼손이 가장 심각한 상태이며 이에 대한 적절한 보존처리가 필요하다.

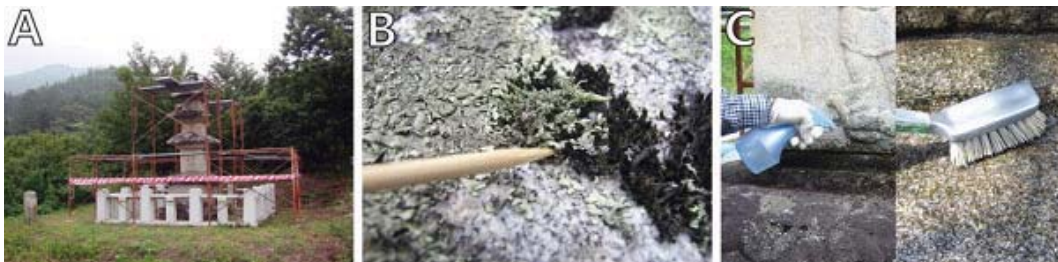
Fig. 8. Scaffolding installation(A) and dry and wet cleaning(B, C)

에서 알 수 있듯이 전체적으로 생물학적 침해와 무기오염물에 의한 훼손이 상당한 수준에 이르고 있어 향후 풍화속도가 가속화될 것으로 판단된다. 따라서 승안사지 삼층석탑의 표면풍화를 저감시키고 오염과 훼손으로부터 미연에 방지하여 장기적인 안정적 관리를 위해 보존처리와 주변정비를 수행하였다. 보존처리에 앞서 처리의 효율성을 확보하기 위해 임시 가설물을 설치하고 보존처리를 실시하였다(Fig. 8A).

석탑의 표면에 서식하는 지의류, 선태류 등 생물학적 오염인자를 제거하기 위해 건식 및 습식 세정과 석재의 표면 변색에 대한 클리닝을 실시하여 석조물의 외관을 개선하고 이차적인 오염에 대한 훼손을 방지하였다. 표면세정은 석재에 손상이 가지 않도록 일차 건식 세정을 실시하였고 이차로 습식세정을 실시하였다. 먼저 건식세정은 부드러운 솔과 나무칼을 사용하여 실시하였다(Fig. 8B). 나무칼을 이용한 건식세정은 다소 강한 힘을 주더라도 석재에 큰 무리가 가지 않기 때문에 효과적으로 지의류나 선태류 등을 제거할 수 있다.

오염물 등은 증류수를 이용한 습식세정으로 제거하였다. 습식세정은 분사식 스프레이를 이용하여 증류수를 뿌려 충분히 불린 다음 부드러운 솔, 나무갈을 이용하여 제거하였다(Fig. 8C). 이때 솔의 모는 가능한 긴 것을 사용하여 석재표면의 수직응력 발생을 최소화하였으며 일정한 방향으로 브러싱하지 않고 원형을 그리며 작업함으로써 표면에 미세균열이 발생하지 않도록 하였다.

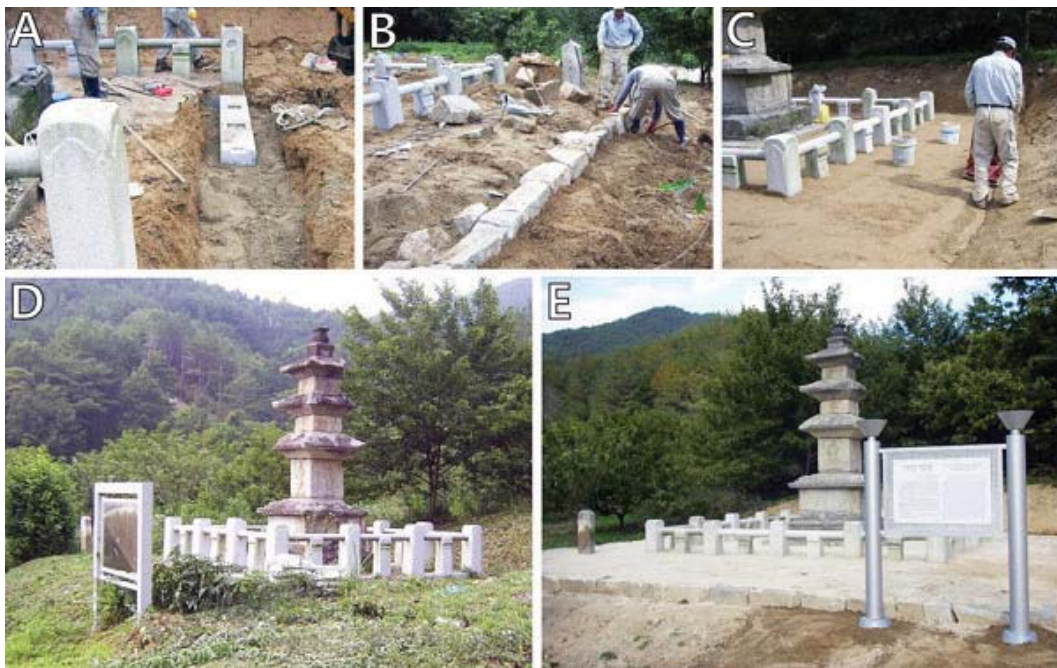
기존에 설치되어 있는 보호난간의 높이가 적절하지 못하고 석탑과의 거리가 과도하게 인접하고 있어 외관을 저해하고 있었다. 따라서 보호난간을 해체한 후 석탑과의 거리를 고려하여

Fig. 9. Protective railings reinstallation(A), site rearrangement(B, C) and before and after the treatment(D, E)

적당한 높이로 재설치하였다(Fig. 9A). 또한 석탑 보호책 외부 주변의 경사면 부근에 자연석 경계석을 설치하고 배수흐름을 원활하게 하기 위해 자연구배를 두고 자연측구를 설치하였다(Fig. 9B). 또한 석탑 주변의 지반을 마사토로 깔고 다짐하여 정비하였으며(Fig. 9C), 기존의 낙후된 안내판을 C형 안내판으로 교체하였다. 현재는 일차적인 보존처리가 완료되었으며, 주변환경도 정비되어 이전과는 대조적인 모습으로 정돈되어 있다(Fig. 9D, 9E).
