발전설비(HRSG)에서 FAC 진단 및 복구사례

한전 KPS(주) 솔루션센터
수명평가팀장(수석전문원)
용접기술사. 금속재료기술사,
비파괴검사기술사
오병진
Tel : (031)710-4458

2. FAC 진단 및 복구사례

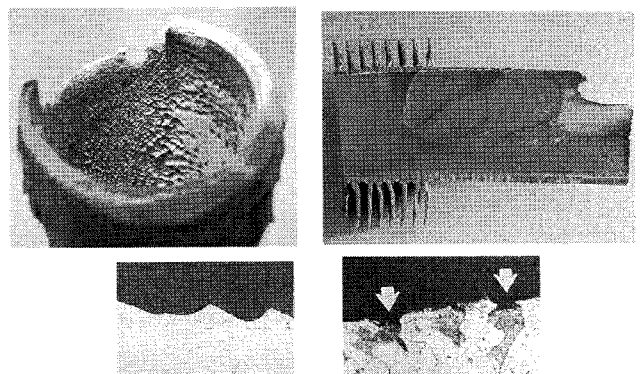
[그림 3] HRSG LP Eva에서 FAC에 의한 손상사례(Source : EPRI)

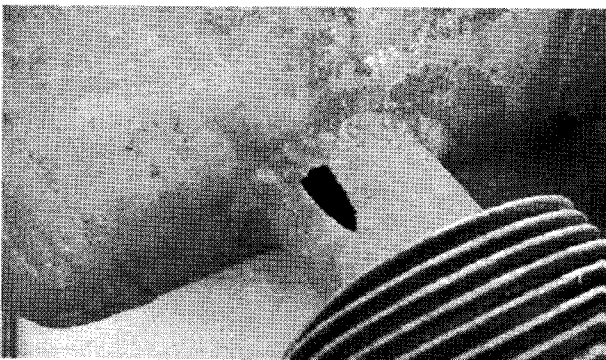
[그림 5] FAC 발생에 의한 튜브손상(예)

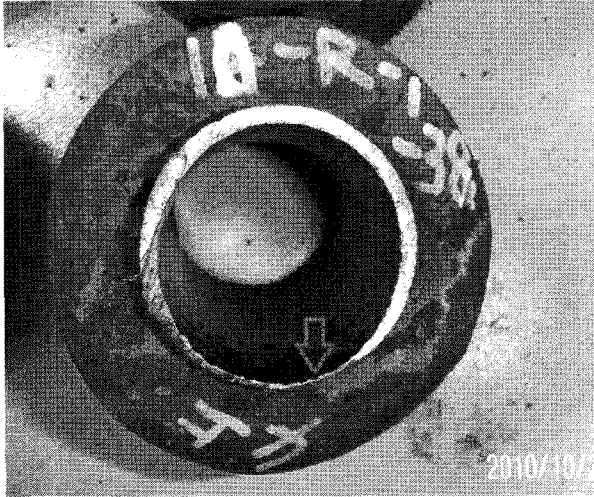
OO발전소 HRSG설비는 가동년수 10년이 경과된 설비로서 진단 시기가 적절 했으며 진단결과 부분적으로 0.3~0.8mm(원재료 두께 2.8~3.2mm) 정도까지 곡관부가 FAC 현상에 의해 감육현상이 발생되었으며 장단기 조치 권고 사항에 대한 후속 작업 여부 판단과 의사결정도 신속하게 진행되 최적의 재질(탄소강→SA213-T11)을 구입하여 짧은 공기 내에 교체 완료하였다. LP Eva, 상부 Header Stub 곡관부(FAC 손상부)튜브에 대해 단관 전량을 교체하였기 때문에 향후 이 부위에 대해서는 Life Time 동안 큰 문제없이 안정적

[그림 10] Header Stub FAC에 의한 감육상태

- LP Eva 상, 하부 HDR Stub Tube 곡관부 및 용접부 전 튜브
- 잔존두께 : 2.8 → 0.3~0.8 mm

- FAC에 보다 저항력이 큰 저합금강 SA213-T11으로 단관을 구입 제작하여 LP Eva. 상부 Header에 전면 대하여 교체가 바람직하다.
- 품질확보를 위하여 예열 및 비파괴 시험이 필요하다.
- SA213-T11의 경우 국내 생산이 되지 않기 때문에 원자재는 최소 6개월 전에 자재 발주가 되어야 하며 복구작업 전에 Bending 제작 되어야 한다.

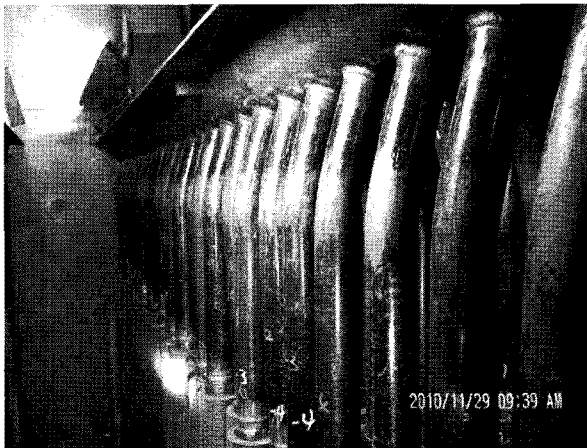
[그림 11] LP Eva. 상부 Header Stub 교체상태

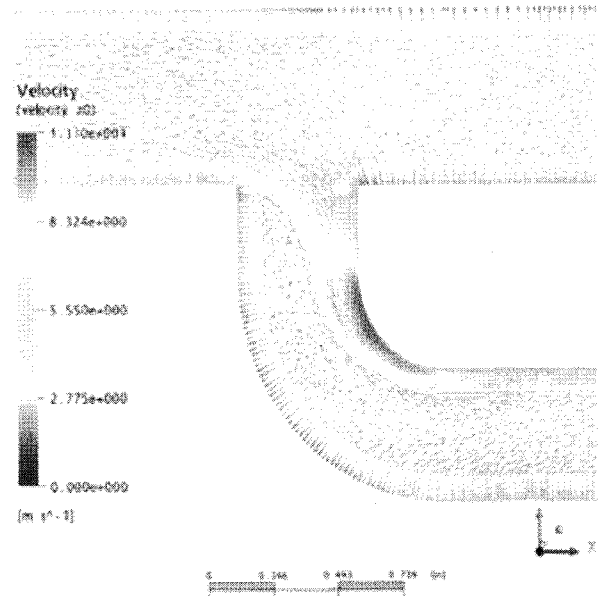
[그림 12] 해석 및 취약개소 선정

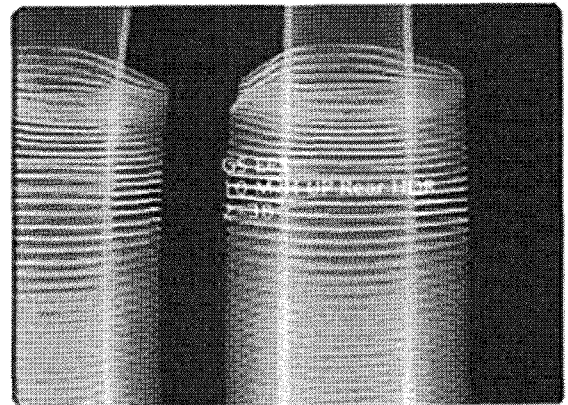
[그림 13] 취약개소 Stub Tube CR 촬영

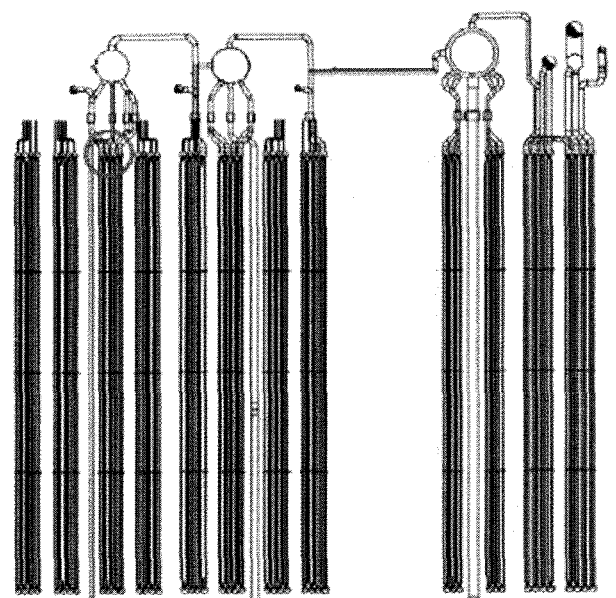
[그림 14] 취약부 선정 비파괴 검사

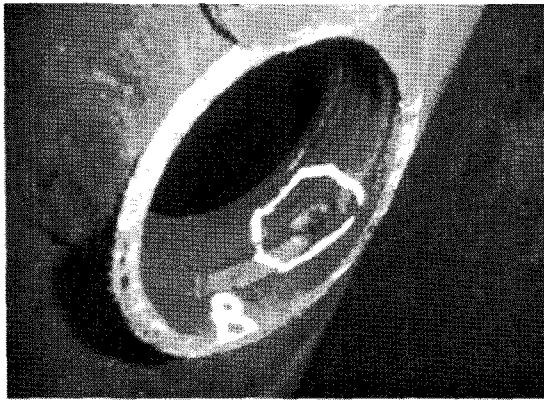
[그림 15] Header 용접부 용접 Bead 손상

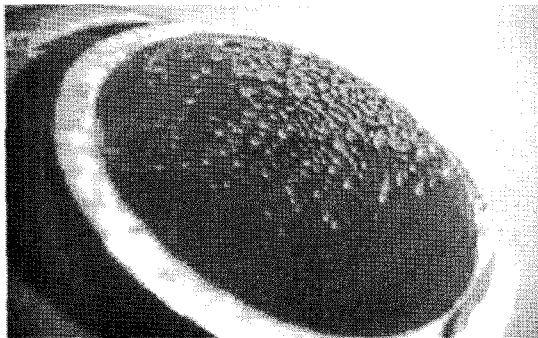
[그림 16] Stub Tube 곡관부 FAC 현상

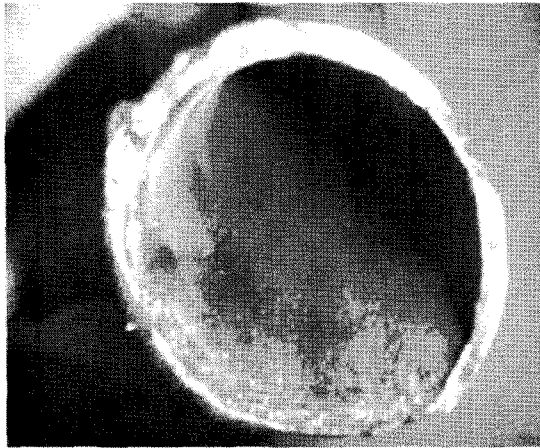
[그림 17] FAC로 인한 두께감소
