# 전기 작업 중의 전기 불꽃으로 인한 화상 사망

글\_ 류 보 혁 (공학박사/기술사)  
한국산업안전보건공단 경인지역본부 전문위원실장

## ■ 재해발생 개요

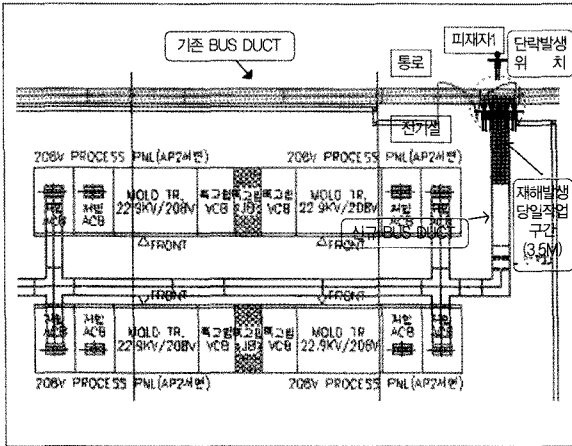
【그림 1】 재해발생 위치 도면

- 2010. 12. 9. 09:00경, 피해자들은 ○○(주) 공장 내 신설되는 장비에 전원(3상 208V)을 공급하기 위한 작업 - 신규 선로를 기존 선로에 연결하기 위해 1명은 통로에 설치된 기존 버스 덕트(Bus Duct)의 덮개를 분리하는 작업을 하고 있었고(유사한 작업이 수차례 있었음), 나머지 동료작업자 4명은 맞은편의 전기실내에서 선로가 정전되기를 기다리고 있던 중(그림 1 참조)
- 통로에 설치된 기존 선로에서 단락사고(Short circuit)에 의한 강한 전기불꽃(Spark)이 발생하여(그림 2 참조), 작업 중이던 <피해자 1(41 세)>의 작업복에 불이 붙어 중화상을 입었고, 맞은편의 작업자 4명은 경미한 화상을 입은 재해가 일어남.
- <피해자 1>은 난연성 작업복이 아닌 일반 작업복 위에 추락방지용 보호구(안전대)를 착용한 상태에서 작업하다가 작업복에 불이 붙었으나 이를 벗지 못에 심한 화상으로 입원 치료 중에 사망(2011. 1. 4)하였고, 이 단락사고와 직접적인 원인은 <피해자 1>이 해당 선로의 전원이 차단되기 전에 버스 덕트의 덮개를 개방하는 중에 부주의로 작업공구(스패너, 드라이버)가 노출된 충전부에 접촉되어 전기불꽃이 발생한 것으로 추정됨

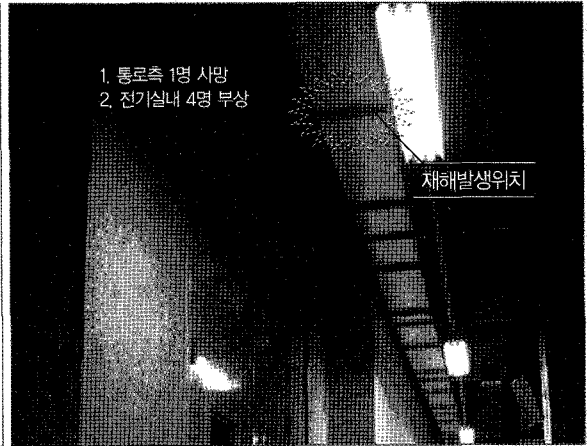
【그림 2】 재해발생 현장 사진

- 정전작업절차 미준수
  - 전기작업을 하는 근로자의 신체 또는 금속제의 공구·재료 등의 도전체가 충전전로에 접촉하거나 접근함으로써 인하여 위험이 발생할 우려가 있는 경우에는 당해 전로를 정전시키고 작업하여야 하며(산업안전기준에 관한 규칙 제345조「활선작업 및 활선근접작업의 제한」).
  - 정전작업을 하는 경우에는 작업장소의 정전여부 확인(검전)후에 작업을 실시하여야 함(제342조「정전작업시의 조치」)에도 이를 확인하지 않은 상태에서 작업을 하다가 공구가 충전부에 접촉하여 일어난 재해임

- 정전작업 실시 및 정전작업요령 교육 실시

정전작업을 하는 때에는「정전요령을 작성(제344조)」하여 관련 작업자에게 교육시키고 「정전작업시의 조치(제342조)」에 따라 정전작업을 실시하여야 한다.
- 작업시작전 작업장소 보호에 대한 사전 협의의 실시

정전작업을 실시하기 전에 관계자(전기 취급 담당자등)와 정전작업에 따른 피해 최소화 및 정전에 따른 안전조치사항 등에 대해 사전 협의를 하여야 한다.
- 난연성 작업복 착용

전기 불꽃 또는 아크에 의한 화상의 우려가 있는 전기작업을 하는 근로자에게는 비록 저압이라 하더라도 “방염처리된 작업복 또는 난연(難燃)성을 가진 작업복”을 착용시켜 작업복 인화로 인한 화상재해 발생을 방지한다(제332조 제3항 참조).
