# 화재발생에 관한 메커니즘Ⅳ

글 김진표 국립과학수사연구소 화재연구실

## 유형별 화재원인 조사방법

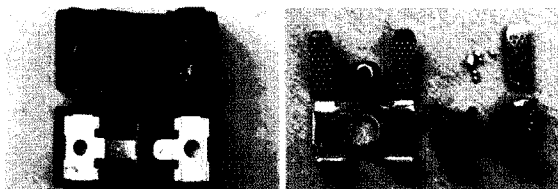
[그림 29] 스위치 접점부 발열에 의한 화재 사례

(a) 스위치 부분의 사진 (b) 스위치 고정점점의 용융 유실된 형태

의 플라스틱 외함, 주변의 먼지 및 가연물 등에 착화되면서 화재를 일으킬 수 있다. [그림 29]에는 스위치 접점부에서 발생된 발열에 의해 화재로 이어진 사례로서 화재 발생 스위치 및 비교품의 대조검사 결과, 화재가 발생된 스위치의 접점이 일부 용융 유실된 현상을 볼 수 있다.

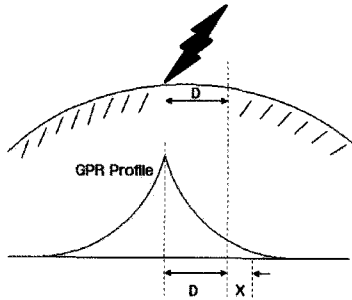
[그림 30] 대지전위 상승의 개략도

과전압은 정상적인 사용전압에 비해 일시적으로 큰 전압이 침입하는 것을 의미하며, 자연현상에서 발생하는 낙뢰, 배전계통의 스위치 작동에 의해 발생하는 개폐 과전압 및 오결선 등에 의해 발생된다. 자연현상에 의한 낙뢰 및 배전계통의 지락 사고 등에 의해 과전압이 발생하는 경우, [그림 30]에 나타낸 것과 같이 과전압에 의한 과전류가 대지를 통해 방출되는 과정에서 대지의 접지저항에 의존하여 대지전위가 상승하고, 정상적인 전원 공급 선로보다 접지전위가 상대적으로 높아짐에 따라 절연이 약한 부위를 통해 절연파괴가 발생되고, 화재사고로 이어지게 된다. 대지전위의 상승은 낙뢰 또는 지락이 발생된 개소에서 접지저항 및 거리에 의존하여 형성되며, 다음 수식과 같이 대지전위 상승이 발생된다.

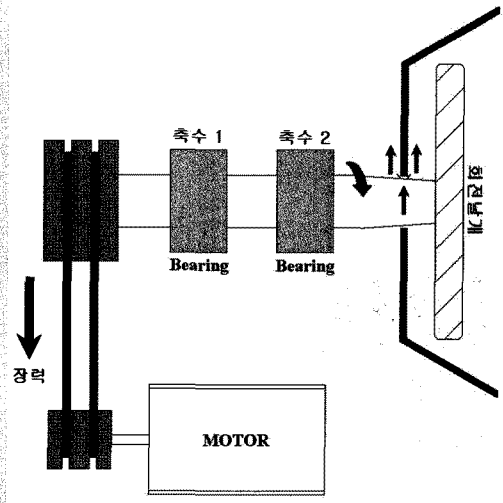
[그림 33] 전기집진 설비 배풍기 부분의 개략도

두 개 이상의 물체가 상호 충격되거나 마찰되면서 발생하는 열에너지는 마찰 및 충격되는 물질에 따라 1,000℃ 이상 발생될 수 있으며, 이는 일반적인 가연물의 발화에너지를 능가하는 수준이다. 기계적 구조에서 베어링 설치 부분에서의 윤활 부족에 의해 마찰열이 발생하는 경우 고온의 발열이 발생하고, 주변 가연물을 착화시키면서 화재가 발생할 수 있다. 특히 마찰열 발생 부분에서 가연성 가스가 발생되거나 가연물이 충분히 존재하는 경우, 보다 용이하게 화재가 발생될 수 있다. [그림 33]은 전기집진기의 배풍기 설

치 부분을 개략적으로 나타낸 것으로 회전날개 축과 배풍기 외함사이에서 지속적인 마찰이 발생되고, 배풍기 내부에는 집진 설비에서 발생된 슬러지 및 분진이 배출되는 부분으로 축과 외함사이에서 발생된 마찰열이 슬러지 및 분진에 착화되면서 집진설비 전체가 화재로 연소 붕괴되었다.

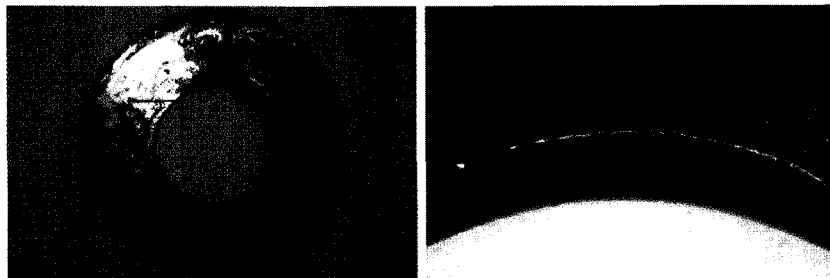
[그림 34] 전기집진 설비의 배풍기 회전날개 축과 외함의 마찰 흔적

또한 [그림 34]는 축과 외함 사이에서 발생된 마찰 흔적을 나타낸 것으로 모터와 벨트로 연결된 배풍기 회전날개의 축이 장력에 의해 외함에 접촉되고, 고속으로 회전하는 동안 마찰이 발생되면서 화재가 발생된 것으로 볼 수 있다.

(a) 배풍기 회전날개 축 부분

(b) 회전날개 축 부분의 마찰 흔적

(c) 회전날개 축과 마찰된 외함 부분

(d) 회전날개 축과 맞닿은 외함의 마찰 흔적
