# 방화에 의한 차량 화재

글 김진표 국립과학수사연구소 화재연구실

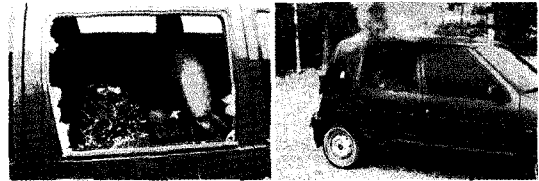
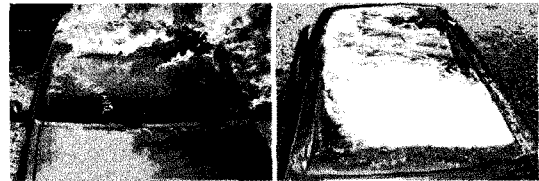
[그림 4] 차량 뒷좌석 유리 파손 후 방화한 사례에 대한 재현실험

(a) 뒷좌석 유리 파손 모습 (b) 화염 확대 모습(착화 후 2분 경과)

(c) 연소 확대 모습(착화 후 7분 경과) (d) 화재 진압 후 차량 지붕의 연소 흔적

[그림 4]에 나타난 것은 차량 파손 후 방화를 지르려는 연소 특성을 재현한 것이다. 차량 뒷좌석 유리를 파손한 후 좌석 시트에 불을 지르면 차량 내부를 중심으로 연소가 진행되고, 차량 지붕에 심한 수열로 인해 열변색되는 경향을 나타낸다. 최초 시트에 불을 지르고 화염이 최성기에 도달하는 시간은 10분 이내로 대단히 급속한 연소 확대 특성을 보이는데 이러한 특성은 차량 내부는 좌석 시트 및 내장재 등의 가연물이 협소한 공간에 다량 설치되는 구조적 특징에 기인한다. 방화를 목적으로 인화성 물질을 사용하는 경우에는 연소 확대가 훨씬 급속하게 진행되며, 연소 확대 과정에서 폭발력을 동반하는 경우

차량의 유리 파손 후 내부에 방화를 시도하는 경우에는 유리 파손 부위에 물리적 외력에 파손될 때 형성되는 리플 마크 등을 확인하여 화재 발생 이전에 유리 파손 흔적을 찾아낼 수 있으며, 차량이 전소되지 않는 경우 차량 외부, 특히 차량 지붕 부분에 외부화염에 의한 수열로 열변색 흔적이 남는다.

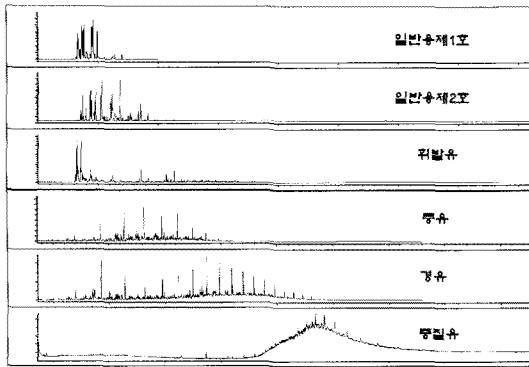
[그림 5] 가스크로마토그래피 분석 결과 예

마토그래피 분석 시간에 따른 인화성 물질 검출 결과는 [그림 5]와 같다. 인화성 물질이 검출되는 경우에는 범죄와 연관되었을 가능성이 높으므로 수사를 통해 범죄를 입증해야할 필요가 있다.

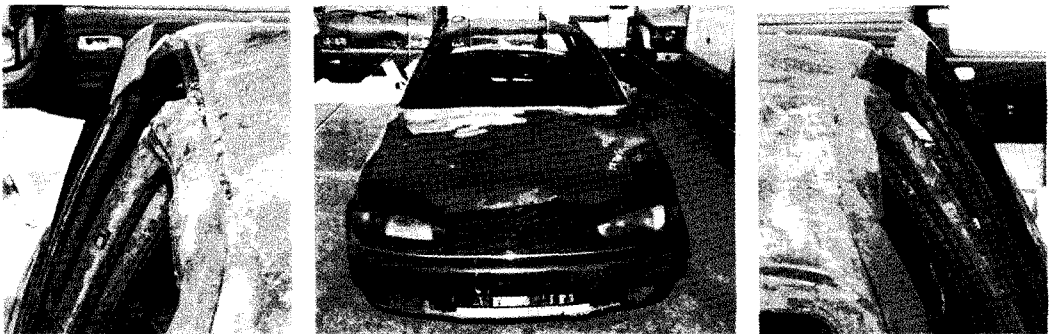
[그림 6] 인화성 물질을 사용한 차량방화의 출입문 변형 형상

[그림 6]은 내부에 인화성 물질을 뿌린 후 방화를 시도한 차량방화가 완전 진화된 모습이다. 인화성 물질에 의해 형성된 유증이 일시에 연소되면서 발생된 폭발력에 의해 자동차 앞 유리가 2m 가량 비산되었으며, 차량 뒷좌석의 문은 폭발력에 의해 바깥쪽으로 벌어진 형상을 나타낸다.

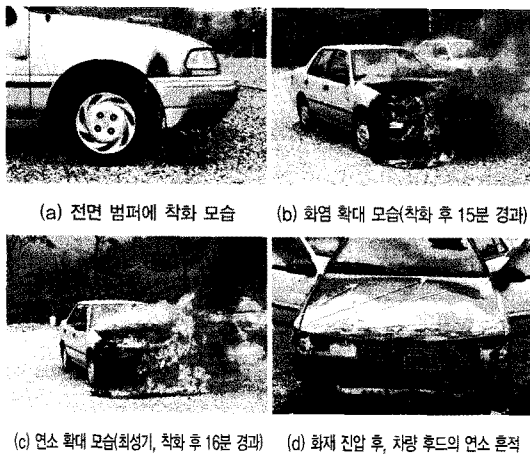
[그림 7] 차량 전면 범퍼에 착화하는 재현실험

(a) 전면 범퍼에 착화 모습 (b) 화염 확대 모습(착화 후 15분 경과)  
(c) 연소 확대 모습(최성기, 착화 후 16분 경과) (d) 화재 진압 후, 차량 후드의 연소 흔적

[그림 7]에는 차량 전면 범퍼에 방화를 시도하는 재현실험을 수행한 것이다. 착화 이후, 전면 범퍼를 중심으로 연소 확대되며, 화재가 최성기에 이르기까지의 시간은 약 16분 정도로 차량 내부에 방화하는 사례에 비해 연소 확대시간이 다소 더딘 특성을 나타낸다. 차량 전면 범퍼에서 시작된 불은 범퍼를 타고 연소 확대되면서 엔진룸으로 진행되고, 이후 시간이 더욱 경과하면 최종적으로 엔진룸을 통해 차량 내부로 화염이 전파되면서 전소에 이르게 된다. 화재가 완전 진화된 후, 차량 후드 전면에 연소 흔적이 남게 되며, 최초 착화된 좌측 전면 범퍼에서 우측 및 차량 앞좌석으로 연소 확대된 형상을 확인할 수 있다. 특히 차량은 외부 전면을 페인트로 도색하게 되는데 도색된 페인트는 연소 과정에 따라 최초 변색

이 시작되고, 지속적으로 화염에 노출되는 경우, 탄화 과정을 거치면서 페인트 부분이 유실되어 연소가 심한 부위에서는 페인트 부분이 완전 유실되면서 하얗게 백화되는 경향을 나타낸다. 이러한 특성을 근거로 연소의 방향성을 추적할 수 있다.

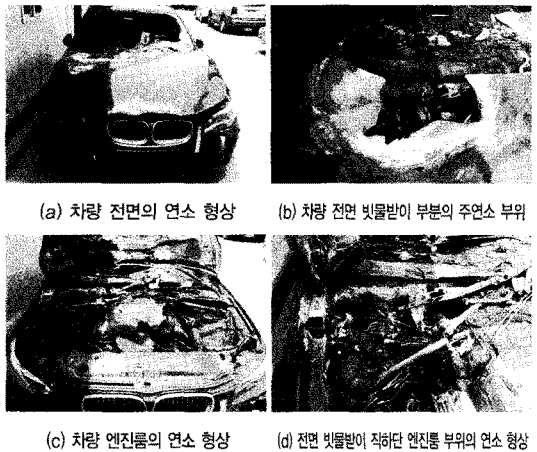
[그림 8] 차량 빗물받이 부분에 방화를 시도한 사례

(a) 차량 전면의 연소 형상 (b) 차량 전면 빗물받이 부분의 주연소 부위  
(c) 차량 엔진룸의 연소 형상 (d) 전면 빗물받이 착화된 엔진룸 부위의 연소 형상

[그림 8]은 주차되어 있던 차량 전면 빗물받이 부분에 방화를 시도한 사례로, 와이퍼 하단 부위에 플라스틱 부분에 불을 지른 것이다. 최초 착화된 빗물받이 부분을 중심으로 엔진룸 내측 및 차량 내부로 연소가 확대된 형상이며, 알루미늄 합금재질의 차량 후드 부분 중 빗물받이 부분과 인접한 부위가 연소 용융된 특이형상이 관찰된다.
