# 터빈-발전기 Rubbing 진동 이론과 사례

한전KPS(주)  
솔루션센터  
선임전문원  
김하용  
Tel : (031)710-4398

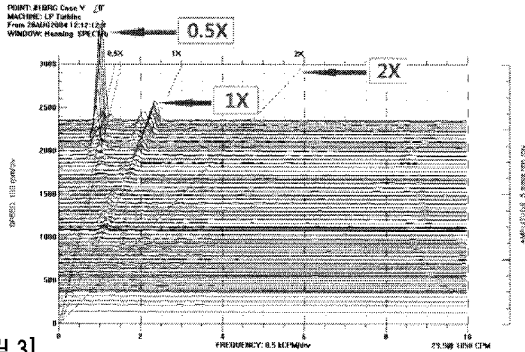
또 다른 부분 rub로서 과도한 충격력이 작용할 경우 여러 개의 분수배 주파수는 나타나지 않고 1/2X 주파수 진동 하나만 크게 발생한다. [그림 3]은 가스터빈에서 서지(surge)로 인한 높은 진동 영향으로 0.5X rub 진동이 발생한 실제 사례이다.

[그림 3] 가스터빈 서지에 의한 고진동으로 0.5X의 격렬한 Rub 발생

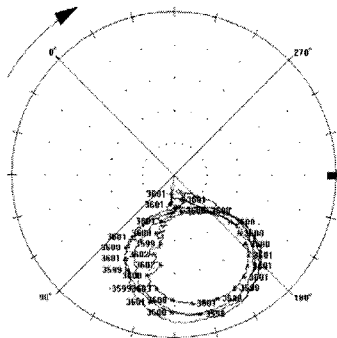
또 터빈에서 부분 rub에 의한 축의 국부적인 과열은 열적인 휨 변형을 발생시켜 주기적인 진동변화와 한계 위상각의 360도 변화를 연속적으로 발생시킨다. [그림 4]의 polar plot은 발전기 베어링의 twist 불량으로 발생한 rub의 실제 사례이다. [그림 4]에서 1X 진동과 위상각이 2시간 주기로 증가와 감소를 연속적으로 반복하였으며, 분수배 진동은 나타나지 않았다. (Twist는 베어링이 축에 평행하게 설치되지 않고 비틀리게(twist) 설치된 상태이다)

[그림 4] 부분 Rub에 의한 위상각 변화

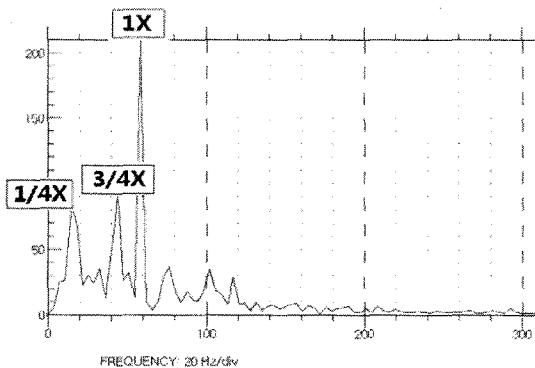
[그림 11] 발전기 베어링의 부분 Rub에 의한 진동 주파수(FFT)

[그림 11]의 FFT에서 1X 진동이 가장 높게 발생하고, 1/4X 및 3/4X의 분수배 주파수가 발생하고 있었다. 또한 진동 궤도를 나타내는 [그림 12]의 orbit은 8자형의 찌그러진 형태를 나타내었다.

그러므로 진동 원인은 rub로 판단되며, 그 영향으로 축 힘이 발생하면서 운전시간 경과에 따라 진동이 증가하고, 분수배 주파수가 발생하는 것으로 진단하였다.

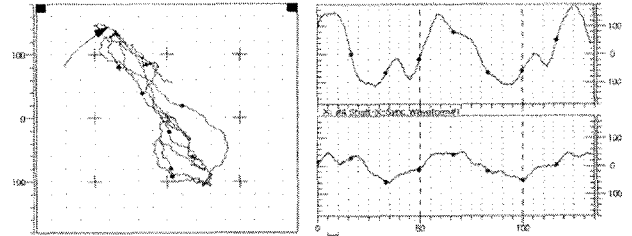
[그림 12] Seal rub에 의한 왜곡된 Orbit

터빈의 rub 발생 위치는 압축기 입구 air seal 부분으로, 발전기 rub는 베어링의 oil deflector와 발전기 공기냉각 밀봉장치의 air seal로 추정 되었다.

그래서 진동교정은 2가지 방법을 검토하였다. 먼저 터빈 rub는 아주 심각한 정도는 아니므로 weight balancing을 실시하여 축 진동감소 만으로 rub 현상이 개선될 것으로 예상되었고, 발전기 rub는 매우 심각한 상태이므로 베어링 oil deflector와 발전기 air seal을 점검하여 교정하고 추가로 balancing도 실시하기로 하였다. Balancing을 실시하는 이유는 1X 진동을 감소시키면 진동에 의한 rub 발생 조건이 줄어들기 때문이다.

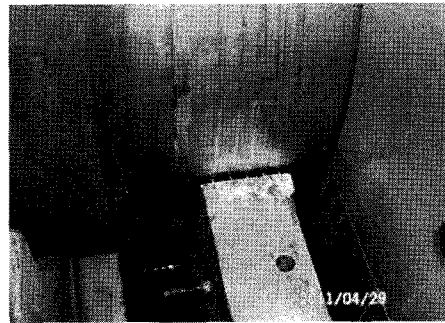
[그림 13]

발전기 Oil deflector와 air seal 분해점검 결과 [그림 13]과 같이 심한 rub를 확인할 수 있었고, 접촉 흔적이 있는 부분을 0.1mm씩 가공하여 재조립하였다[그림 14].

Oil seal과 축의 Rub 흔적이 선명한 줄무늬로 나타나 있다

Balancing 및 seal rub 교정작업 후 터빈 및 발전기 모두 rub 현상이 완전히 소멸되어 터빈 베어링 최대진동은 170 $\mu$ m에서 70 $\mu$ m로, 발전기 베어링 진동은 370 $\mu$ m에서 110 $\mu$ m로 감소하여 정상운전을 할 수 있게 되었다.

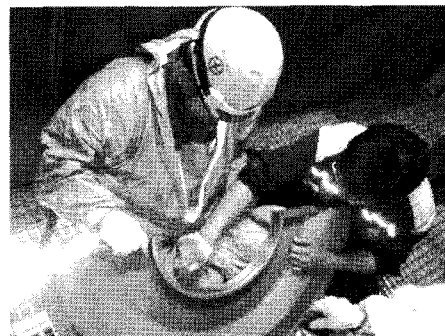
[그림 14] Oil deflector 가공 모습

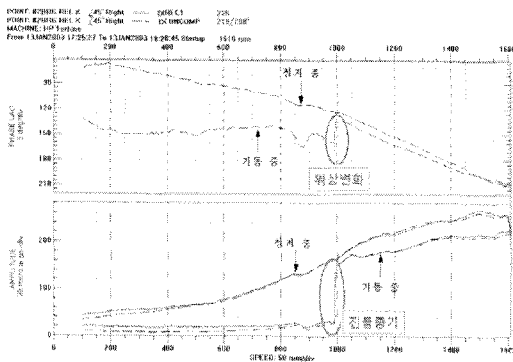
[그림 16] N2 Packing 교체 후 1차 시운전

기동 중 증기워밍을 실시하기 위하여 회전수 1000rpm에서 1시간을 유지하는 동안 [그림 16]처럼 진동이 증가하고 위상각이 변화하는 현상이 발생하였다. 증기워밍 종료 후 터빈을 승속하자 1차 critical speed인 1700rpm 도달 직전 진동이 trip 설정치 250 $\mu$ m를 초과하여 정지되었다.

진동원인을 분석하기 위하여 주파수를 분석한 결과 진동은 모두 1X 진동이었으며, 분수배 주파수 진동은 발생하지 않았다. 1차 critical speed에서 진동 증가는 unbalance인 경우가 대부분이지만 [그림 16]을 보

면 1000rpm 증기워밍 중 진동이 이미 증가하기 시작하였으며, 기동과 정지 과정의 진동 및 위상각 차이가 발생하였다. 기동/정지 중 진동과 위상각 차이 발생하는 원인은 로터의 변형이 발생하였기 때문이다. Unbalance는 원심력의 작용으로 진동이 발생하므로 기동/정지 중 진동과 위상각이 거의 일치하게 된다. 그러나 rub 진동은 정지 중 진동이 나타나는 경우가 많다. 그러므로 진동원인은 unbalance보다는 seal과 축의 rub로 인하여 축 힘이 발생하면서 진동이 증가하였기 때문으로 판단할 수 있었다.

그리고 rub가 발생한 위치는 오버홀 공사 중 신품으로 교체하여 간극이 가장 좁을 것으로 예상되는 N2 packing 으로 추정되었다. 또 운전 데이터 분석결과도 HIP 터빈의 상/하부 케이싱 온도 편차가 80도 이상 크게 발생하고 있었다. 따라서 rub 발생은 온도 편차에 의한 뒤틀림과 새로 교체한 N2 packing seal 간극의 협소가 복합적으로 작용한 것으로 최종 판단되었다.

진동교정 작업 검토결과 신품 seal의 마모가 조금 더 진행되고, 케이싱 온도 편차가 줄어들면 rub가 자연 해소될 것으로 예상되었다. 그래서 터빈 정지 후 3시간 동안 터닝 및 증기워밍을 추가로 실시하여 케이싱 온도 편차를 30도 이내로 감소시킨 후 재기동하였다.

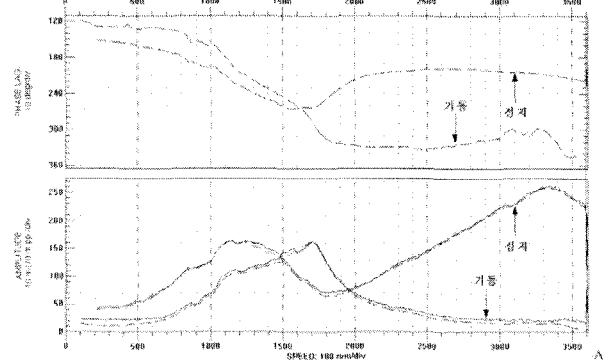
[그림 17] 케이싱 온도 편차 감소 후 재기동

재기동 결과 [그림 17]처럼 1차 critical speed인 1700rpm에서 진동은 250 $\mu$ m에서 150 $\mu$ m로 감소하였다. 그렇지만 3600rpm 도달 후 다시 rub가 발생하면서 진동이 200 $\mu$ m까지 증가하였다. 케이싱 온도편차에 의한 뒤틀림 현상은 줄었지만 seal의 마모가 계속되기 때문으로 추정되었다.

다시 8시간 이상 터닝과 워밍 실시 후 3차 기동 결과 [그림 18]처럼 최대 진동이 60 $\mu$ m 이하로 교정되어 정상화 되었다.

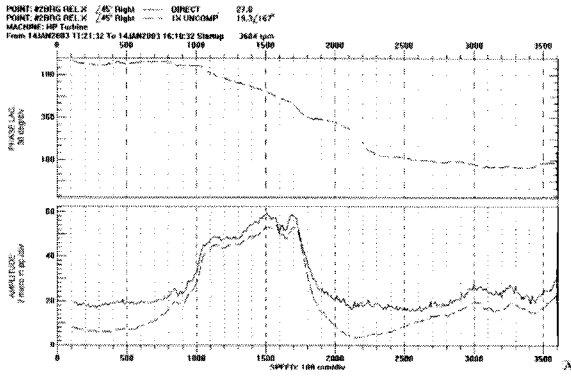
이 사례는 일반적인 rub 이론에서 말하는 분수배 주파수가 나타나지 않았다. 그 이유는 앞에서 언급한 마찰

력에 비하여 로터 중량이 크기 때문에 추정된다. 또 rub가 발생하면 위상각이 증가하지만 이 사례에서는 위상각이 감소하였다. 그 이유는 rub에 의한 high spot(축 단면에서 진동이 가장 높은 지점)의 이동 보다는 seal rub에 의한 축 지지 효과로 강성이 증가하면서 위상각이 감소한 것으로 추정된다.

[그림 18] 3차 재기동 결과 진동이 양호함

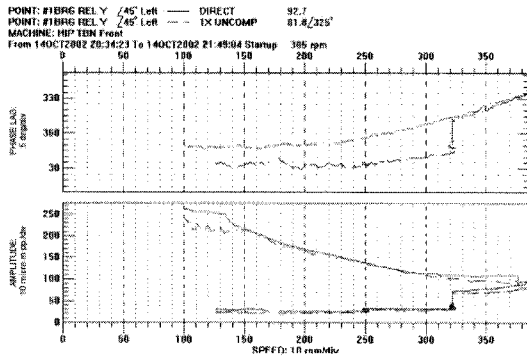
[그림 19] N2 Packing 교체 후 Rubbing

N2 packing 교체 공사 후 1차 시운전 도중 400rpm에서 강력한 rub로 의심되는 진동현상이 발생하였다. [그림 19]의 bode plot을 보면 오버홀 공사 후 320rpm에서 증기워밍 도중 rub로 인하여 축 휨이 발생하면서 진동이 증가한 것으로 추정되었다. Rub를 확인하기 위하여 회전수를 320rpm에서 400rpm으로 승속하자 진동은 더욱 증가하였다. 과도한 rub일 경우 축을 영구적으로 휘게 할 수 있으므로 터빈을 보호하기 위하여 정지하였다. 정지 도중에 더욱 격렬한 rub가 발생하면서 100rpm에서 진동은 250 $\mu$ m를 초과하였다. 진동분석 결과 rub는 새로이 교체한 N2 packing이며, 케이싱 상부의 seal과 축이 rub를 일으키는 것으로 판단되었다.

진동교정 작업 검토결과 심각한 rub이므로 자연스럽게 rub가 해소되기는 어렵다는 결론에 이르렀다. 그래서 rub를 해소하기 위한 가장 효과적이고 간단한 작업으로 케이싱을 이동시켜 rub 발생을 해소하기로 하였다. 작업 방법은 터빈 베어링과 로터는 움직이지 않고, 케이싱만 상부로 이동시키는 것이다. 케이싱만 상부로 이동할 경우 rub가 발생하는 seal의 상부에서 간극은 커지므로 rub는 해소되지만 케이싱 하부의 seal 간극은 줄어들며, 또 다른 문제로 blade 간극변화 및 로터 편심 등이 불량해 질 수 있기 때문에 신중한 검토가 이루어졌다. 운전 및 정비관련 각종 데이터들을 검토한 최종결론은 케이싱을 상부로 0.25mm 이동하는 것이다.

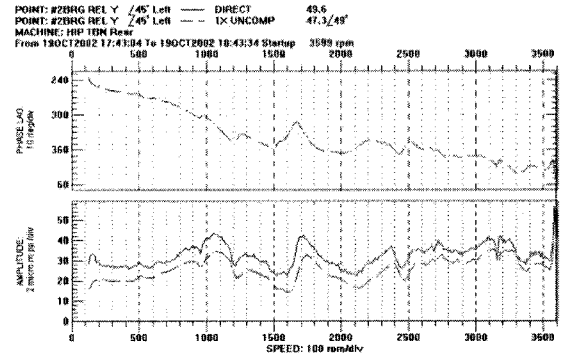
케이싱 이동 후 재기동한 결과 [그림 20]과 같이 rub에 의한 진동이 모두 해소되어 진동이 60 $\mu$ m 이하로 교정되었다.

[그림 20] 케이싱 이동 후 재기동
