철관다발 운반 중 낙하

바닥 피트 내 가스배관 폭발

주조기계협착

선박블럭 표면 전처리 작업 중 질식

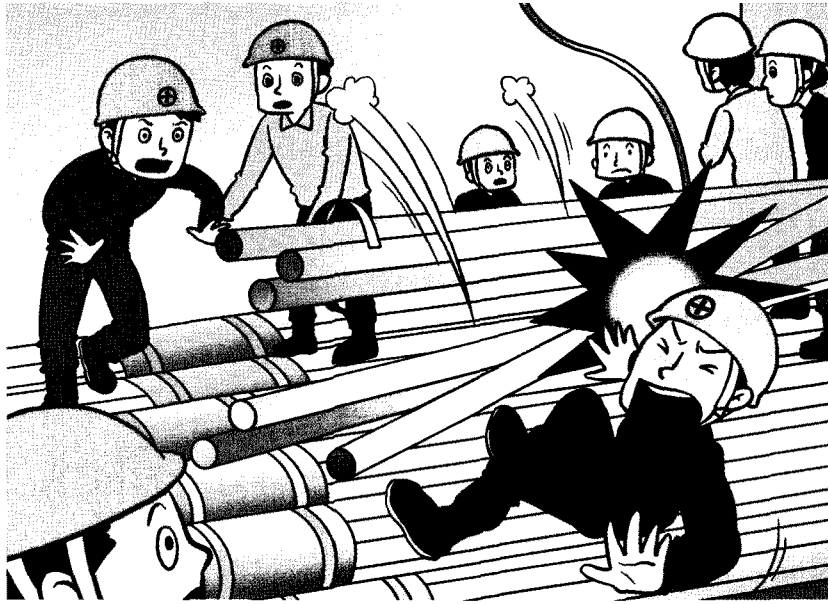
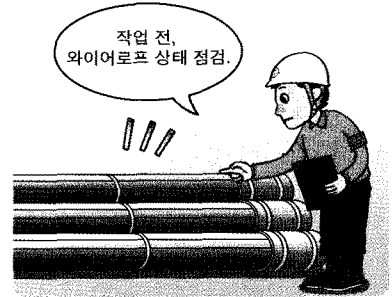
업종 : 육상운송업
 생산품 : 항만하역
 기인물 : 철관다발
 재해유형 : 충돌, 협착
 피해정도 : 사망 1명

제4부두에 정박해 있는 선박 내에서 이동식 크레인을 사용하여 화물(철관다발)을 7명의 근로자가 하역하던 중 9m 정도 권상되던 철관다발의 보조권선의 와이어로프가 단선되며 낙하함. 아래에 있던 작업자들 중 피해자가 미처 피하지 못하고 낙하되는 철관다발에 충돌, 철관다발과 선박 바닥 사이에 협착되어 사망함.

- (1) 권상되고 있는 중량물 아래에서 작업 실시
- (2) 크레인 와이어로프 점검 미흡
- (3) 운반물에 대한 와이어로프 체결상태 불량
- (4) 7명의 근로자가 동시에 동일공간에서 작업 실시
- (5) 안전교육 미실시
- (6) 관리감독 소홀

- (1) 크레인 작업 시 권상물 하부에서 작업금지
- (2) 크레인 와이어로프 등 점검 철저
- (3) 권상전 운반물에 와이어로프 체결 철저
- (4) 작업지시서에 의한 작업구역 이탈 금지
- (5) 안전한 작업방법 등 안전교육 실시
- (6) 관리감독자 관리감독 철저

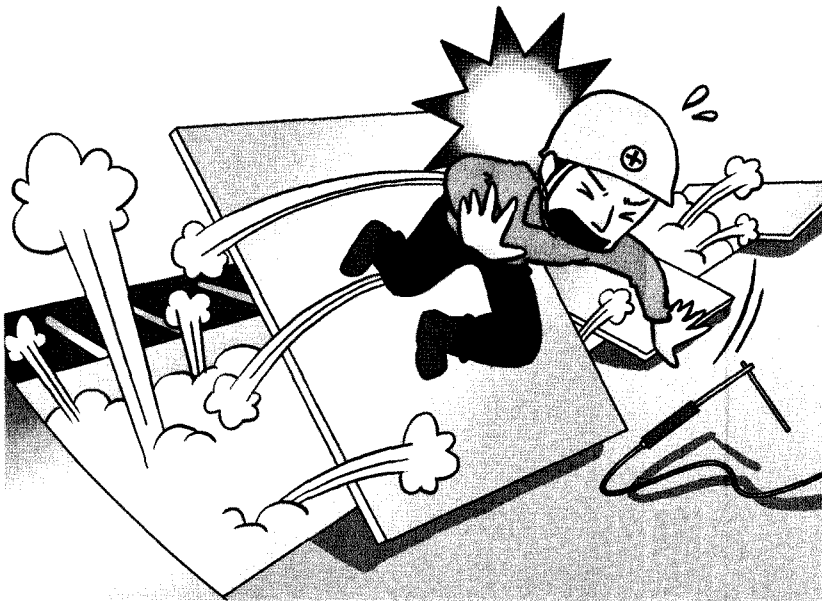
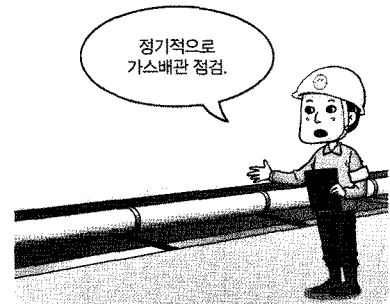
업종 : 선박전조 및 수리
 생산품 : 선박블럭
 기인물 : 피트 덮개(철판)
 재해유형 : 충돌, 낙하
 피해정도 : 인적 사망 1명/물적 500만원

정규작업시간 전(오전8시) 선박용 블럭 생산 작업장에서 바닥 피트 안에 차 있던 인화성 가스(LPG, 산소 등)가 원인 미상의 점화원에 의해 피트 전반적인 위치에서 동시 다발적으로 폭발하여 다른 작업자보다 일찍 피트 덮개(철판)위에서 용접작업 중이던 피해자가 피트 덮개와 함께 비래, 바닥으로 떨어질. 또다른 비래된 철판이 바닥에 떨어진 피해자를 가격하여 사망함.

- (1) 가스배관의 노후로 인화성 가스 누출
- (2) 피트 덮개가 밀폐형으로 누출된 가스 피트 내부에 체류
- (3) 정규작업시간 이전 작업 실시
- (4) 가스배관 주위에서 용접작업 실시
- (5) 단독작업 실시
- (6) 관리감독 소홀

- (1) 가스배관 정기점검 실시 및 작업종료 후 메인밸브 차단
- (2) 밀폐형 피트덮개를 환기성이 있는 것으로 교체 또는 피트내 환기가 되도록 환기시설 설치
- (3) 정규작업시간에 맞춰 작업실시
- (4) 가스배관 주위에서 용접작업 금지
- (5) 단독작업 금지
- (6) 관리감독자 관리감독 철저

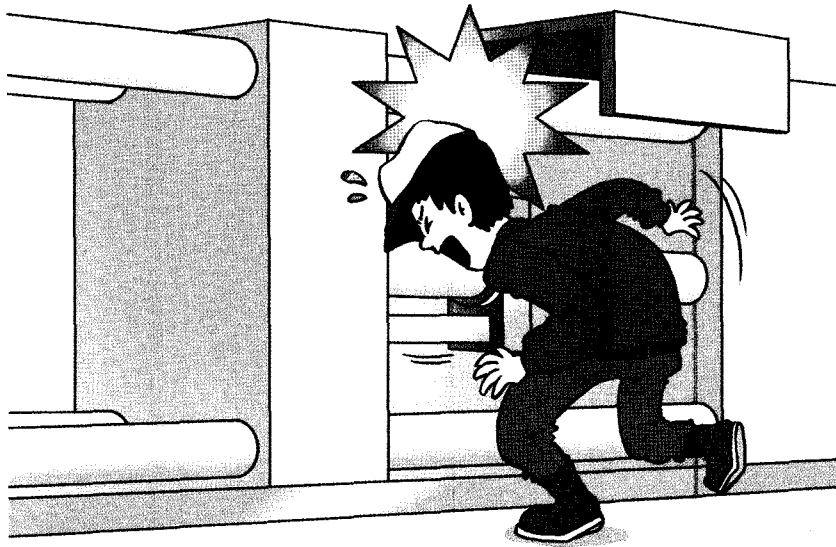
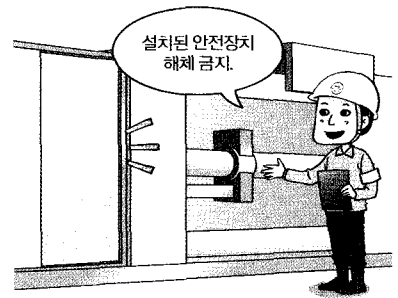
업종 : 수송용기계기구
 생산품 : 자동차부품
 기인물 : 주조기
 재해유형 : 협착
 피해정도 : 사망 1명

주조작업장 주조기(다이캐스팅)62호에서 작업중 이젝터(제품을 밀어 꺼내는 장치)에 제품이 끼어 빠지지 않는 것을 피해자가 수작업으로 꺼냄. 제품이 빠지자 센서가 이를 감지하고 금형이 닫힘. 피해자는 제품을 꺼낸 후 미처 빠져나오지 못하고 머리부분이 협착되어 사망함.

- (1) 비정상작업 시 주전원 차단 미실시
- (2) 협착 위험점에 들어가서 작업
- (3) 안전문 등 안전장치 미설치
- (4) 에러가 잦은 설비 수리없이 사용
- (5) 안전교육 미실시
- (6) 현장 관리감독 소홀

- (1) 비정상작업 시 주전원 차단
- (2) 작업 시 위험점에 접근 금지
- (3) 안전문 등 안전장치 설치 및 임의 제거 금지
- (4) 에러발생 시 정식 수리절차 준수
- (5) 법에서 정한 안전교육 실시
- (6) 관리감독 철저

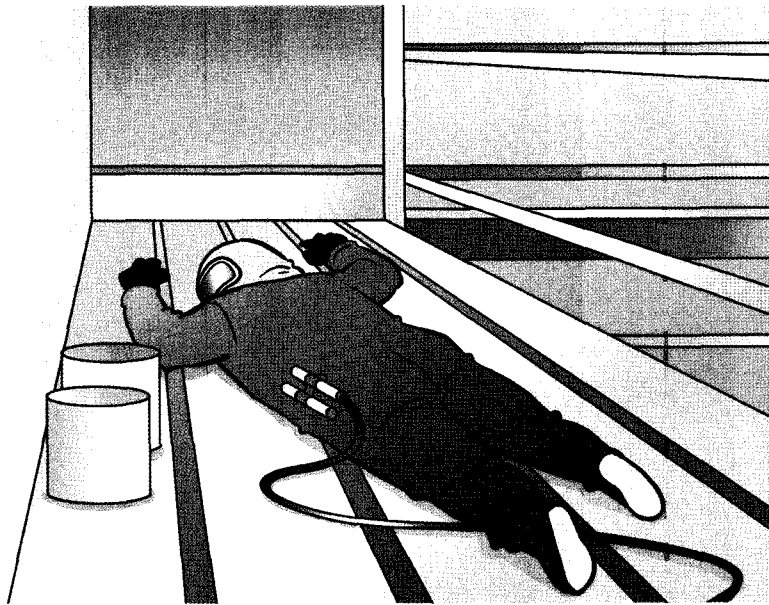
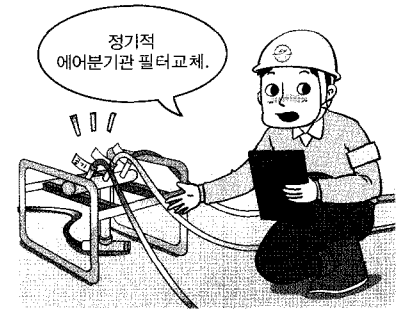
업종 : 선박건조수리업
 생산품 : 선박블럭
 기인물 : 저농도 산소
 재해유형 : 질식
 피해정도 : 사망 1명

선박블럭 전처리작업장에서 블럭 표면을 그라인딩하기 위해 공기 호스가 연결된 밀폐형 작업복을 입고 3명이 작업에 투입, 맡은 구역에 각자 배치됨. 작업자 1명이 다른곳으로 이동하던 중 다른 2명의 작업자가 쓰러져 있는 것을 발견 외부에 도움을 요청. 작업장 외부로 옮겨 구급차가 도착하기 전까지 인공호흡과 심장마사지를 실시함. 쓰러진 2명을 병원에 후송하였으나 1명은 의식을 회복 후 정상으로 돌아왔으나 피해자는 사망함.

- (1) 에어분기관 필터의 노후로 공기공급 불량
- (2) 밀폐형 작업복 내 산소농도 저하
- (3) 작업지휘자 미배치
- (4) 독립된 장소에 각자 단독작업 실시
- (5) 특별안전보건교육 미실시

- (1) 에어분기관의 필터는 정기적으로 교체
- (2) 보조 공기호스 추가 설치로 이상상황에 대비
- (3) 작업지휘자 배치로 작업자들 상황 확인
- (4) 독립된 공간 단독작업 금지
- (5) 특별안전보건교육 실시
