철판, 코일 제조공정

1. 사업장 개요

4. 위험성평가

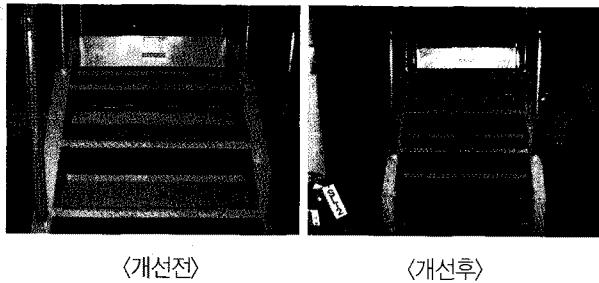
〈건널다리〉

- ▶ 위험요인 : 건널다리 보행 시 계단의 미끄러짐에 의한 전도 재해 발생 위험이 있음
- ▶ 개선대책 : 건널다리 계단에 미끄럼 방지 논슬립을 부착하여 전도재해 예방
- ▶ 위험등급변화 : 위험도 9에서 4로 낮아짐

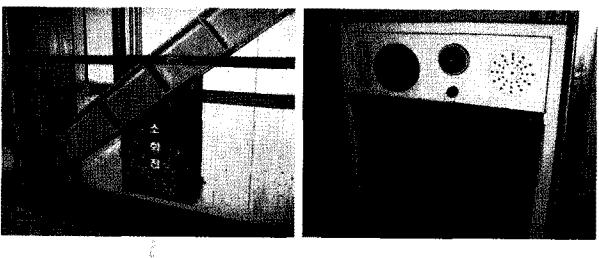
라. Minishear 공정**<옥내소화전>**

- ▲ 위험요인 : 옥내소화전함 앞에 H빔이 설치되어 있어 화재 발생 시 신속하게 대응할 수 없음
- ▶ 개선대책 : 내소화전 외함을 비닐 커튼으로 대체하여 화재발생 시 신속하게 대응이 가능토록 함(장기적 대책 : 소화전위치 고정)
- ▶ 위험등급변화 : 위험도 12에서 4로 낮아짐
