용접작업 중 누설전류로 인한 감전 추락사망

글 _ 류보혁 (공학박사/기술사)

한국산업안전보건공단 경인지역본부 전문위원실장

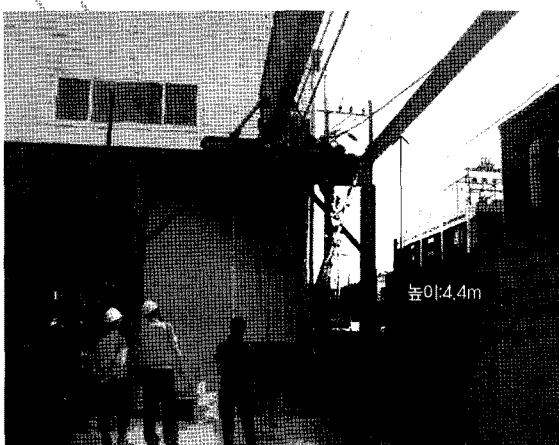
했다가 다음날인 7. 2(토) 08:30 분부터 작업을 재개하였는데, 당시 흐린 날씨이었지만 오전에 비가 내리지 않아 천막 설치작업을 진행하여 철재 형틀/앵글 등을 조립하고 완성된 천막을 크레인 상부로 들어 올리는 작업을 약 15:00경에 완료하였음 [사진 1].

【사진 1】 재해발생장소 전체모습(크레인/알루미늄 사다리)

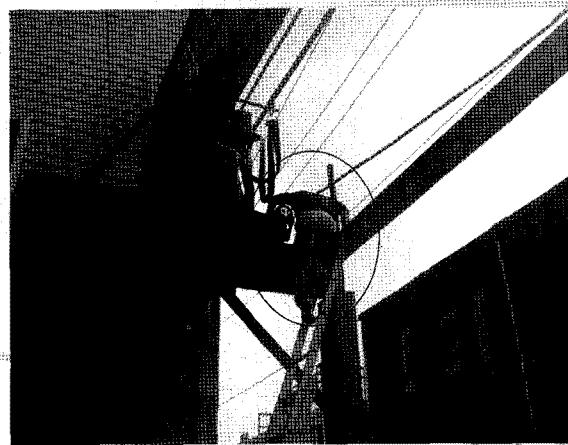
- 15:00 경부터 안개비가 내리기 시작했지만, K사 대표는 천막 설치공사를 완료하기 위해 일자형 알루미늄 사다리를 크레인 빔대에 걸쳐놓고 크레인 상부로 먼저 올라갔고 이어서 약 10여분 후에 피해자 C도 사다리를 이용 크레인 상부로 거의 다 올라간 상태에서 왼손은 크레인 새들(Saddle) 부위를, 오른손은 크레인 철대 빔을 잡고 상부로 뛰어 오르려는 순간 갑자기 힘없이 「전기~」라고 말했고

【사진 2】 사고 당시 재해자가 양손으로 상부로 오르던 모습

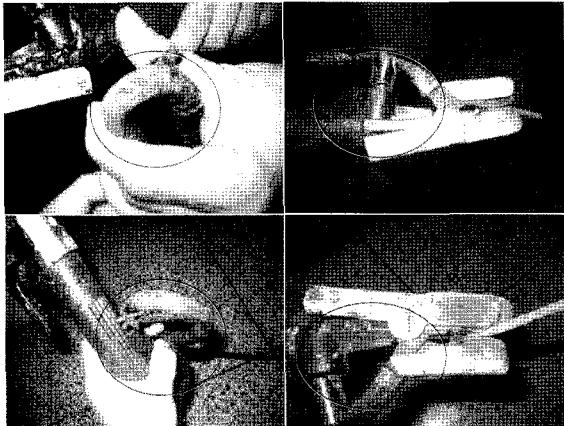
【사진 4】 아크 용접기의 홀더와 케이블의 절연불량 상태

• 교류 아크 용접기의 절연 불량[사진 3, 4]

사고 당시 인근에 있던 아크 용접기(정격전압 및 용량 220V/3 kW)의 홀더를 감싸고 있는 절연체가 손상되어 충전부 일부가 노출 되어 있었고, 또한 2차측 케이블의 피복 일부도 손상되거나 열화(熱火)된 부위가 여러 군데 있어 이를 절연시키기 위해 흑색 테이프로 감아놓은 부위가 발견되었음

- 교류 아크 용접기의 훌더/2차측 케이블의 절연 유지와 자동 전격방지기 부착
- 용접기의 2차측 케이블 및 용접용 훌더는 가혹한 사용 조건 및 고열로 인하여 손상되기 쉬우므로 사용하기

전에 충분히 점검하여 이상시에는 사용을 금하고 수리 후에 사용함은 물론,

- 용접기를 사용하지 않을 때(무부하 시)의 2차측 무부하 전압으로 인한 감전 위험이 없도록 감전우려가 높은 철골 등의 작업을 하는 경우에는 용접기에 「자동전격 방지기」를 부착하고 사용하여야 함
