# 【일반용 전기기기 사용으로 인한 폭발사고】

글\_ 류보혁 (공학박사/기술사)  
한국산업안전보건공단 경인지역본부 전문위원실장

2011년 8월 17일(수) 14시 52분 경 울산 소재 OO 폴리스티렌 제조공장에서 정기보수 후 시운전 중, 중합조의 반응폭주로 인한 압력상승으로 파열판이 파열되면서 다량의 유증기가 분출된 상태에서 전기기기의 스파크가 점화원(추정)으로 작용한 증기운의 폭발로 작업 중이던 근로자 8명이 화상 등의 부상을 입은 사고임

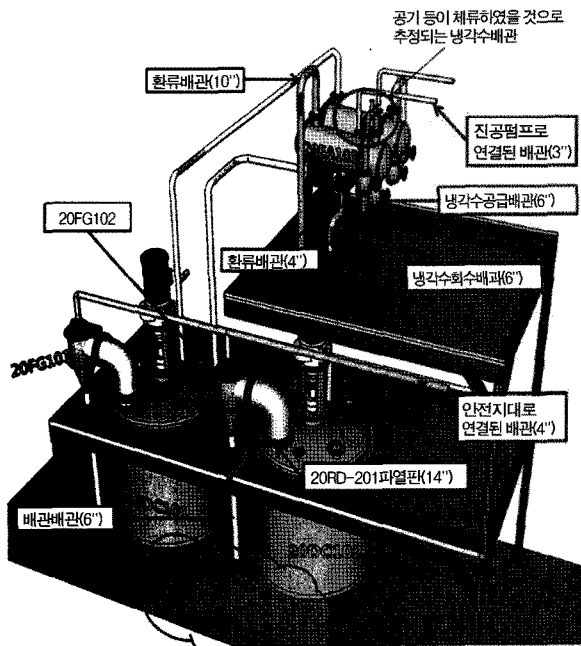
- 울산 소재 OO 폴리스티렌 제조공장에서, 2011년 8월 14일부터 8월 17일 까지 중합조의 응축기를 정기보수한 후, 시운전중인 2차 중합조에서 중합반응을 실시하는 과정에서 응축기 내의 이물질 존재 또는 채류하는 공기로 인한 에어 포켓 현상 등으로 냉각수가 공급되지 않는 냉각실패로 인한 반응폭주에 의한 폭발로 인화성증기가 외부로 누출되었고
  - 외부로 누출된 인화성 증기의 증기운이 원인 미상의 점화원(응축기 주변의 비방폭구조 전기 패널 내부 스파크 등으로 추정)에 의하여 폭발이 발생하여
  - 작업 중이던 근로자 중 7명(5명 화상, 2명 찰과상), 탱크로리 기사 1명(찰과상) 등 8명이 부상을 당했고
  - 사고지점으로부터 약 200m 정도 떨어진 지점의 유리가 파손된 것으로 보아, 증기운 폭발시 약 200m 지점에 1kPa (유리 파열 압력) 이상의 폭발압이 미친 것으로 추정

- 파열판의 토출배관이 사이클론으로 연결되어 있는데 사이클론 하부에 대기배출 배관(6")이 설치되어 있어 파열판이 파열되면서 고온의 유증기가 안전지대로 배출되지 않고 공정 내에서 증기운을 형성하여 폭발·화재가 발생하였음

- 파열판에서 배출되는 위험물은 연소, 흡수, 세정, 포집 등의 방법으로 안전하게 처리하여야 함
- 다만, 고압상태의 위험물이 대량으로 배출되어 연소, 흡수, 세정, 포집 등의 방법으로 완전한 처리가 불가능할 경우 외부로 직접 배출할 수 있으나 이 경우에도 안전한 장소로 유도하여 배출하여야 함 ❖
