25MW급 산업용 가스터빈의 저널과 베어링 손상 보수사례에 관한 연구

A Study on Repair Case of Journal and Bearing Damage for 25MW Industrial Gas Turbine

This paper deals with the study on repair case of journal shaft and bearing damage in 25MW industrial gas turbine caused by sudden blackout, operation mistake, and logic abnormal, etc. When a serious accident such as journal and bearing damage in a gas turbine occurs, the domestic local companies having the gas turbine are dependent on manufacturer for all maintenance and repair schedule until now. This case study shows that the damaged gas turbine is normally re-operated itself in domestic by establishing repair schedule in a short period of time, repairing damage journal shaft and tilting pad bearings, and performing rotating test for a reliability check. This paper can be regarded as the important case study of emergency test run experience of the refurbished 25MW gas turbine rotor.

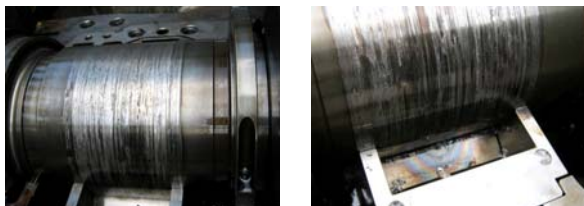
Fig. 2 Bearing & journal damage state

저널과 베어링 손상사고가 발생한 가스터빈의 개략도를 Fig. 1에 제시하였다. 본 가스터빈은 압축기 17단, 터빈 3단으로 구성되어 있으며, 발전용량은 25MW, 정격속도는 7,280rpm, 로터 총중량은 6,234 kg이다. A사는 가스터빈 컨트롤러의 로직(logic) 보완한 후 터빈의 운전을 시도하였으나, 여러 번의 점화실패 등 여러 가지 원인에 의해서 시동 중 이상진동 및 이음을 감지하였다. 손상유무를 확인하고자 IGV manway를 통해 내시경으로 블레이드 내부를 조사하였으며, 일부 블레이드에 러빙(rubbing) 흔적이 관찰되었다. 러빙의 원인을 베어링 손상으로 판단하여 케이싱을 해체하기로 결정하였다. 해체 후 No. 1 베어링(압축기 측)과 No. 2 베어링(터빈 측)의 손상상태가 매우 심각함을 관찰하였다(Fig. 2 참조).

(a) No. 1 bearing & journal (Compressor side) (b) No. 2 bearing & journal (Turbine side)

사고 직후 가스터빈 메이커(maker)와 국내 전문가들이 모여 향후 보수방향에 대해 논의하였다. 메이커 입장은 가스터빈 로터를 반출하여 보수하는데 최소 6개월 이상 및 비파괴 검사 후 기준치 이상으로 저널이 손상되었으면 신품으로 교체하는 것을 권고하였으나, A사 입장에서는 여러 가지 문제 등으로 인해 2개월 내에는 발전을 해야 하는 상황이었다. 이러한 이유로 A사는 국내 전문가들과 협의를 거쳐 국내에서 보수하기로 결정하고, 가스터빈 로터를 반출하여 베어링과 저널 재가공을 수행하였다(Fig. 3 참조).

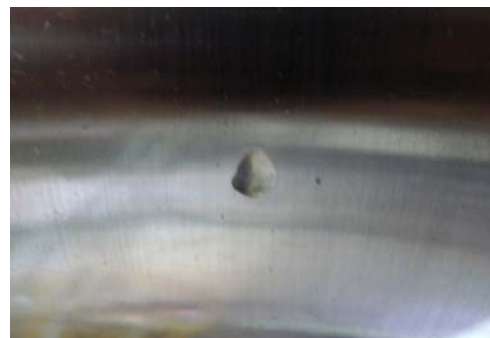
Fig. 4 Machining of tear drop

메이커에서 권고하는 이상의 저널부 직경 감소와 No. 2 베어링 저널부의 tear drop 등이 지지부하 능력 및 윤활성능에 미치는 영향을 검토하는 것은 매우 중요한 이슈였다. 저널부 직경이 감소하면 하중분담 능력이 감소할 수 있고, tear drop은 유막형성을 방해하는 캐비테이션(cavitation)을 유발할 수 있기 때문이다. 실제 장착 전에 이러한 우려사항을 반드시 점검할 필요가 있다. 이를 위해 한국기계연구원(KIMM)에서 보유하고 있는 초고속 회전시험 설비를 활용하여 상기 언급한 사항들을 점검하기로 하였다. 테스트에 앞서 실제 베어링과 유사한 형태의 테스트용 베어링을 설계·제작하였다.

앞서 언급한 회전 테스트에서는 운전 전 영역에 걸쳐 규정 진동레벨 이하로 진동이 유지되어 안정된 동적거동을 보였다. 테스트 후 베어링과 tear drop의 상태를 육안으로 확인한 결과, 베어링 패드에서의 긁힌 흔적과 베릿 밀림현상은 발견하지 못했으며, tear drop도 테스트 전·후 동일한 상태로 유지되어 있었다.

손상 전 저널부의 실제 치수는 $\Phi 184\text{mm}$ 이나 0.5mm 단위로 가공하면서 비파괴 검사를 순차적으로 실시하였다. 메이커에서는 기존 저널 직경의 1%를 넘지 않을 것을 권고하였으나, 비파괴 검사에서 크랙이 계속 발견되어 저널부를 약 2.2%인 $\Phi 180\text{mm}$ 까지 가공하였으며, 일부 국부적으로 크랙(crack)이 깊게 발생되어 있어 부분 연마 작업을 수행하였다. 이 부분의 가공은 로터 회전시 저항을 최소화 하기 위하여 일명 ‘눈물방울(tear drop)’ 형태로 가공하였다(Fig. 4 참조). Tear drop의 폭은 최대 약 4mm이며, 깊이는 최대 0.2mm 정도이다.

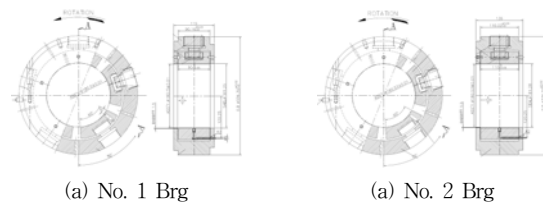
Fig. 15 New bearing for the field

저널 및 현장 베어링(Fig15 참조)을 재가공하여 가스터빈 로터를 설치하였다. 특히, 현장용 베어링은 회전 시험용 베어링과 달리 베어링 패드 arc 각도가 60°로 다소 크며 피벗 오프셋(pivot offset)이 회전방향으로 5%(0.55) 더 이격되어 있어 회전방향이 Uni-direction이다(Fig. 16 참조).

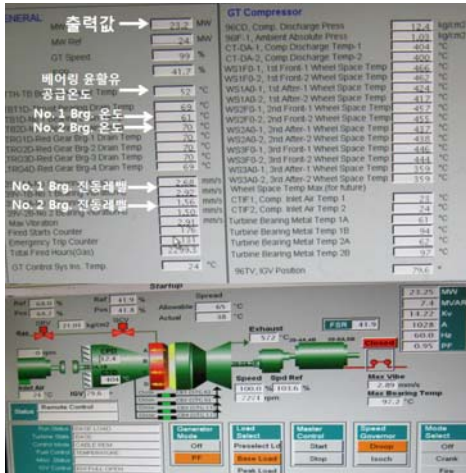
Fig. 17 Condition monitoring of gas turbine

부하를 순차적으로 인가하면서 로터의 전반적인 상태를 모니터링 하였다. 특히 베어링 온도와 진동레벨을 주의깊게 관찰하였다. 설치 후 3개월이 지난 현재까지 각 베어링 온도 및 베어링 하우징에서의 진동레벨을 Table 2에 제시하였다. 현장 베어링의 경우도 해석모델을 수립하여 해석한 결과, No. 1 베어링에서의 예측온도는 62°C로 현장에서 측정된 온도와 거의 유사하나, No. 2 베어링에서의 예측치는 65°C로 현장 측정온도와는 다소 차이가 있었다. 이는 No. 2 베어링측이 터빈 부하에 의해서 베어링 온도가 예측치 보다 상승한 것으로 판단된다. 진동레벨은 ISO 10816⁽⁷⁾에서 제시하는 안정 레벨인 4.5mm/s [rms]보다 매우 낮은 수준으로 유지하고 있어, 보수 후 전반적으로 양호한 상태로 운전되고 있음을 확인하였다. Fig. 17은 현재 가스터빈의 구동상태를 나타내고 있는 모니터링 값을 현장에서 캡처한 그림을 나타낸 것이다.
