유리섬유 보강판(GFR-Plate)을 활용한 지하차도 신축이음부의 내구성 증진

A promoting Durability of Underpass Expansion Joint Using Glass Fiber Reinforced Plate

김영진(Young-Jin Kim) 정회원 | 토지주택연구원 수석연구원 공학박사 | yjkim016@lh.or.kr
윤수환(Soo-Hwan Yoon) 정회원 | (유)이지스건설 대표이사 | legis112@daum.net

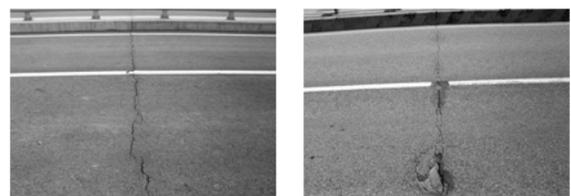
그림 1. 아스팔트층의 균열 및 파손

지하차도의 콘크리트 구체는 20m로 일정한 간격을 두고 나눠서 타설하기 때문에 신축이음부가 발생하나 아스팔트 포장층은 joint 구분없이 연속성을 갖는다. 이는 대기온도변화에 의한 콘크리트 구체의 신축작용 시 아스팔트 포장층에 균열이 발생하고 이 균열은 차량 윤택중 등에 의해 골재가 분리되면서 아스팔트포장 주행면에 포트홀 발생 등의 원인이 된다. 그림 1은 이러한 파손사례를 보여주고 있다.

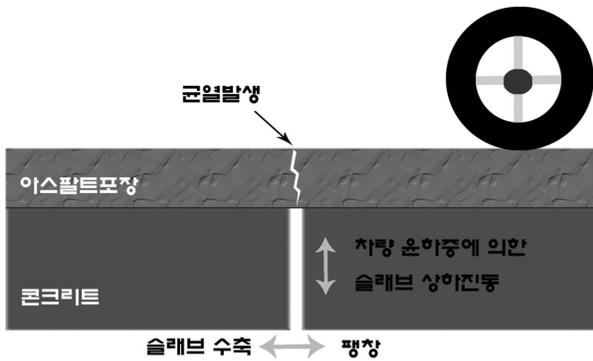
그림 2. 차량 반복하중에 의한 파손원인

차량운행에 의한 지속적인 반복하중 및 진동은 아스팔트층을 지지하는 콘크리트 구체 중 가장 약한 신축이음부위부터 차츰 함몰이 진행되면서 피로파괴가 발생한다. 또한 그림 2 에서와 같이 콘크리트와 아스팔트의 이질재료에 대한 신·수축율 차이로 인한 균열의 발생, 차량통행으로 인한 하중 재하시 강도 차이 및 층 분리현상발생 등으로 인하여 균열발생의 원인이 되기도 한다.

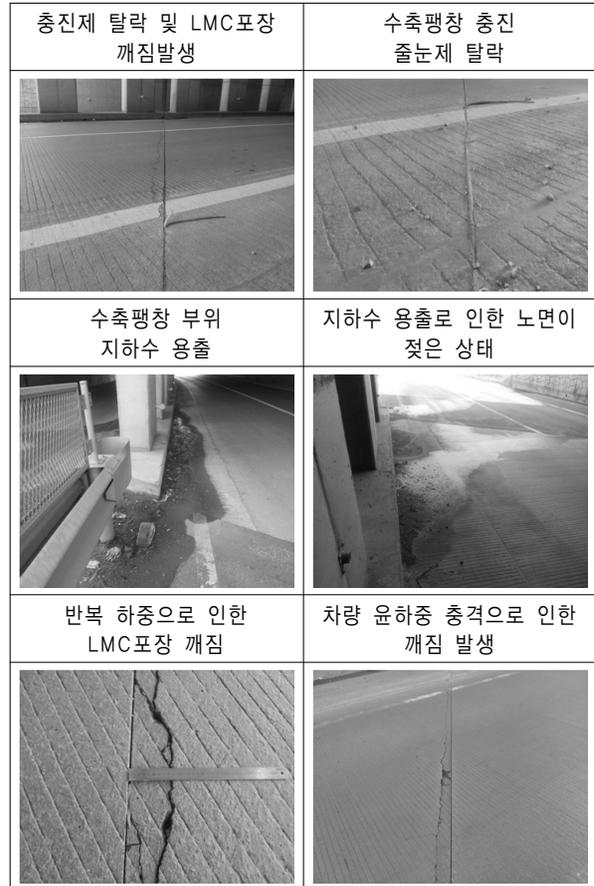
그림 3. 파손사례별 사진

신축이음부의 균열 및 파손, 패임발생 등으로 인하여 정상적인 수축·팽창이 작동하지 않으며, 지속적인 윤하중의 작용으로 신축이음부의 파손 및 탈락 부위확대로 인하여 그림 3과 같이 지하차도와 같은 시설물의 파손이 우려되며, 이러한 일반적인 파손 형태를 통하여 손상부위별 원인을 분석할 수가 있다.

신축이음장치의 미설치로 인하여 허용신율에 대한 작용의 미비로 인한 신축이음부 균열현상과 지속적인 윤하중에 의한 충격하중이 신축이음부에 작용하여 패임, 파손, 탈락현상 등이 발생하고있고, 신축이음부가 파손되어 기능마비의 상태로 시설물의 안전성 확보를 위해 긴급한 보수가 있어야 한다고 판단된다. 신축이음부의 파손, 패임 및 균열로 정상적인 수축·팽창이 작용하지 않고 신축이음부의 파손, 탈락부위는 지속적인 윤하중의 작용으로 인하여 구조물 슬래브의 국부적인 파손이 진행성으로 계속적으로 발생할 것이며, 신축이음부 파손으로 인한 충격음 및 충격하중이 주변 건물에 전달될 수 있음을 판단할 수 있다.

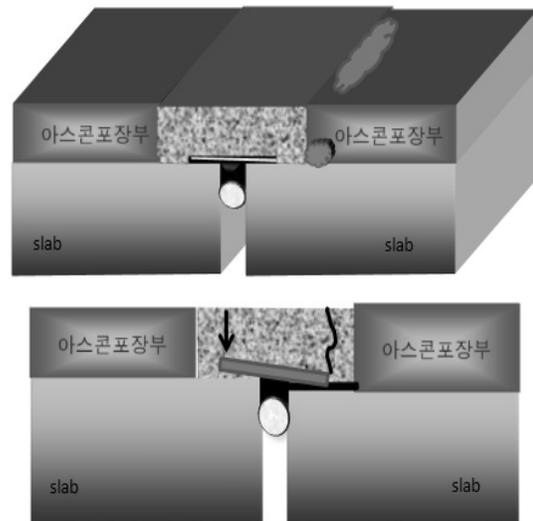
그림 5. 유도배수 및 지지부재에 의한 신축이음 문제

하여 공극이 발생하고 이 부분으로 우수가 침투하면 지하차도의 특성상 종·횡단 기울기가 형성되어 침투수는 기초콘크리트 슬래브를 타고 흘러내려가 신축이음부에 다다른다. 탄성봉합재의 신축이음부는 완벽한 방수실현이 가능하므로 침투수가 더 이상 갈 곳이 없어지며 이로인하여 신축이음부에 저장된 물은 아스콘 표층으로 올라오게되고 습기를 머금고 있는 아스콘 포장은 골재와 골재사이의 결집력을 약하게 만들어지게 하여 결국에는 포트홀 등의 파손으로 진행하게 된다. 겨울철에는 동결융해작용 및 결로발생으로 인하여 도로파손의 원인이 유공배수관(Drain Pipe)미설치로 인하여 배수로 미확보가 문제가 될 수 있다. 또한 그림 5 우측에서 보는바와 같이 단차가 심한 경우에는 보강판으로 사용하고 있는 강판위로 차량의 충격하중으로 인하여 철판의 수직부위로 진행성 균열이 발생하여 도로봉합재에 관통성 균열을 야기하기도 한다. 따라서 보강판 재료의 선정 및 적절한 배수로 확보가 신축이음부에서는 중요한 요소로 작용하고 있으므로 설계 및 시공시 이를 적절히 배려한 설계가 필요한 실정이다.

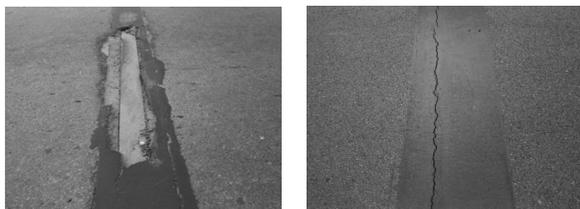
그림 6. 강성을 가진 지지부재 사용시 균열 발생

기초콘크리트 슬래브와 슬래브 사이는 온도변화에 의한 이격거리를 둔다. 이때 지지부재(강판)은 골재 포설시 공간사이로 골재가 들어가 채워지는 것을 막아주는 기능을 하지만 콘크리트 슬래브 표면은 매끄럽지 못하고 차량주행시 강판에 가해지는 충격력으로 인하여 시소작용의 원인이 되며, 지반의 부등침하시 지점부의 반력 등으로 인하여 단차가 발생하는 구간에는 강성을 가진 지지부재인 강판을 설치된 구간에서는 하중을 받는 반대쪽이 상하 반복작용을 하게 되어 신축이음부에 수직균열을 발생하게 된다(그림 6 참조). 이러한 문제를 해결하기 위해서는 강판 대신 유리섬유보강판을 사용하여 차량주행에 따른 충격력을 흡수 및 감쇄효과를 노리며, 지점부의 반력으로부터는 지점반력을 최소화하여 전체 구조계의 안정성을 높이하고자 한다. 이러한 강판을 대체할 수 있는 재료로는 유리섬유보강판(Glass Fiber Reinforced Plate)을 제시하고자 하며, 시장성은 향후 점진적으로 확대 적용될 것으로 판단된다.

우선 먼저 포장층 내부로 유입된 침투수와 지하수위 상승으로 인하여 발생한 지하용출수를 적절히 해결해야 한다. 이를 위해서는 유공배수관(Drain Pipe)의 시공 및 강재를 사용한 보강판 사용보다는 유리섬유보강판의 사용을 통하여 균열 및 도로파손 등의 문제를 해결할 수 있을 것으로 판단된다.
