즉발감마선에 의한 상용전자소자의 피해현상분석 연구

The Study of Transient Radiation Effects on Commercial Electronic Devices

Abstract - In this study, we carried out transient radiation test for identify failure situation by a transient radiation effect on operational amplifier devices. This experiments were carried out using a 60 MeV electron beam pulse of the LINAC(Linear Accelerator) facility in the Pohang Accelerator Laboratory. In this test, we has found that a serious failure as a burn-out effect due to overcurrent on the partial electronic devices.

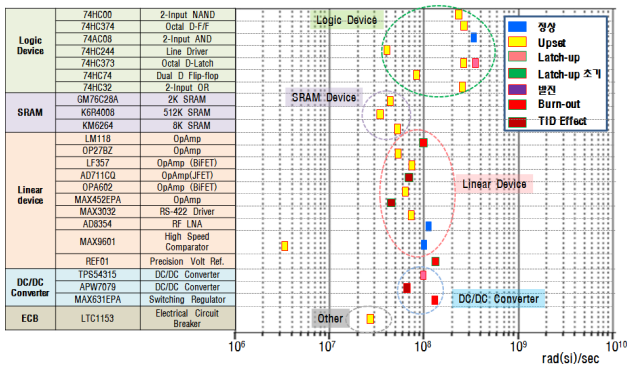
이번 즉발방사선 실측시험을 통하여 총24개의 상용전자부품소자에 대한 과도방사선 피해평가를 수행하였으며 그림 4의 조사되는 방사선 선량율에 따른 전자부품소자들의 피해평가 시험결과에서 보여주는 것과 같이 $10^7 \text{rad}(\text{si})/\text{sec}$ 이상의 선량율 조건에서 전자소자로 인가되는 소비전류 및 출력전압에서의 일시적 Upset 현상과 함께 일부 로직소자를 비롯한 DC/DC 컨버터소자의 경우 레치업 현상이 발생되었다. 특히 약 $10^8 \text{rad}(\text{si})/\text{sec}$ 이상의 선량율 조건에서 선형증폭기

소자인 LM118의 경우 이러한 일시적 과도응답특성과 함께 번아웃과 같은 치명적인 오류를 나타내는 것을 확인할 수 있었다. 또한 선형증폭기 소자인 AD711를 포함한 일부 선형증폭소자의 경우 과도방사선 펄스에 의하여 누적된 총 누적선량에 따라 발진현상과 함께 출력이득변화가 발생되었으며 APW7079소자의 경우 조사 직후 출력전압이 감소되는 전기적 특성변화를 확인하였다. 이러한 전기적 특성변화는 누적선량효과(Total Ionizing Dose Effect)에 의한 것으로 펄스방사선에 의하여 일시적인 과도응답특성과 함께 누적선량에 따른 전기적특성의 변화도 발생할 수 있음을 보여준다.

그림 4 상용전자부품소자의 펄스방사선 실측시험결과
Fig. 4 The test results of pulsed radiation effects on commercial electronic devices.

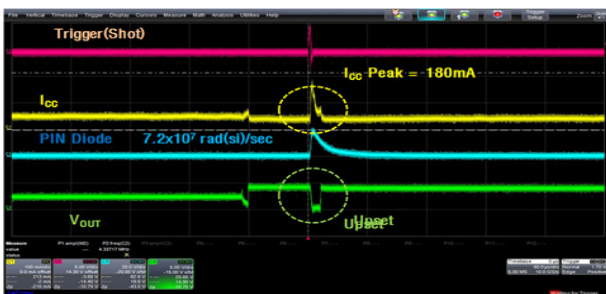
과도방사선에 의한 Upset현상은 디지털소자의 경우 이전 입력에 따른 출력을 가지는 형태의 기억소자에서 펄스방사선 조사 시 기억된 출력 값의 비정상적인 변화(기억 값 천이)와 함께 출력전압레벨의 일시적 변화 그리고 선형소자의 경우 출력전압 및 소비전류의 일시적 과도응답특성변화를 나타낸다[1]. 이번 시험을 통하여 우리는 SRAM을 포함한 총 10종의 디지털소자에서 $2.0 \times 10^7 \text{ rad}(\text{si})/\text{s}$ 이상의 선량을 조건에서 Upset현상이 확인되었으며 총 11종의 비메모리소자들의 경우 $3.0 \times 10^7 \text{ rad}(\text{si})/\text{s}$ 이상의 조건에서 출력전압의 일시적 붕괴현상에 따른 upset현상이 확인되었다. 비메모리소자에 대한 upset 현상은 그림 8의 MAX3032소자의 실측시험결과에서 보여 주는 것과 같이 펄스방사선 조사에 따라 전자소자내부에 공급되는 소비전류의 일시적 증가현상과 함께 출력전압이 일시적으로 붕괴되는 형태로 나타나고 메모리소자의 경우 그림 9의 KM6264(8K SRAM)의 실측시험결과에 나타난 것과 같이 기억 값이 천이 되는 형태로 나타나는 것을 볼 수 있다. 따라서 이러한 두 가지 형태의 소자에 대한 Upset결과에서 나타난 공통적인 특징인 소비전류의 일시적 과도현상으로 볼 때 과도방사선 조사에 따라 소자내부의 이온화현상으로 생성된 일시적인 광전류 신호에 의하여 입력전원의 일시적 붕괴현상과 함께 소자내부의 입력포트 및 클럭 입력신호 단의 일시적 레벨변화가 주요한 원인임을 알 수 있다.

그림 8 MAX3032소자의 펄스방사선 시험결과(Upset)
 Fig. 8 Irradiation test result of max3032 for pulsed radiation, (Upset)

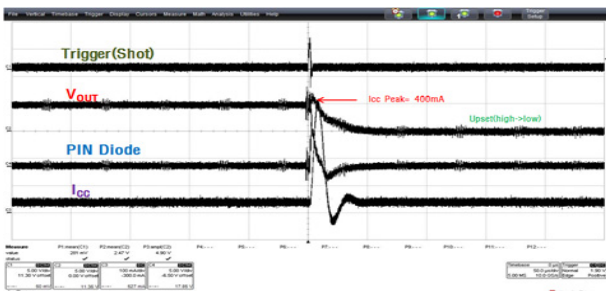
그림 9 KM6264소자의 펄스방사선 시험결과 (upset)
 Fig. 9 Irradiation test result of KM6264 for pulsed radiation, (upset)

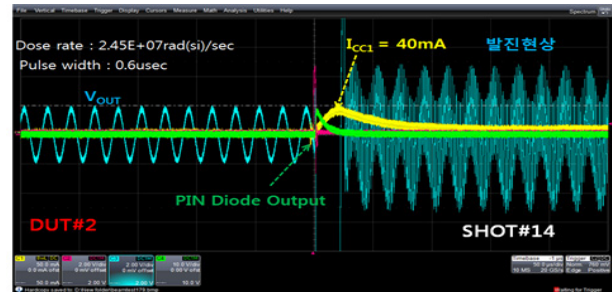
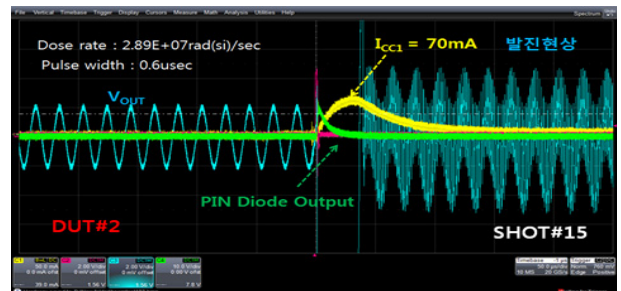
그림 10 LM118소자의 펄스방사선 시험결과(Upset), Dose rate : $2.45 \times 10^7 \text{ rad}(\text{si})/\text{sec}$
 Fig. 10 Irradiation test result of LM118 for pulsed radiation (upset), Dose rate : $2.45 \times 10^7 \text{ rad}(\text{si})/\text{sec}$

그림 11 LM118소자의 펄스방사선 시험결과(Upset), Dose rate : $2.89 \times 10^7 \text{ rad}(\text{si})/\text{sec}$
 Fig. 11 Irradiation test result of LM118 for pulsed radiation (upset), Dose rate : $2.89 \times 10^7 \text{ rad}(\text{si})/\text{sec}$

또한 선형소자에 대한 펄스방사선 조사시험에서는 펄스방사선 조사시점에서 출력전압의 붕괴되는 일시적 Upset현상이 나타나는 것을 확인할 수 있었다. 그림 10, 11은 선형증폭기소자인 LM118의 펄스방사선 조사에 따른 소자의 전기적특성변화를 측정된 결과로 약 $2 \times 10^7 \text{ rad}(\text{si})/\text{s}$ 이상의 선량을 조건에서 과도방사선 조사에 따른 일시적 Upset현상이 발생되었으며 방사선조사에 따른 소비전류의 일시적증가현상은 인가되는 선량율에 비례한 특성을 나타내었다. 특이한 점은 방사선 조사에 따른 일시적 Upset이후 출력전압의 발진현상이 발생되었고 전원리셋이후 발진현상이 제거되는 결과를 보여주었다. 따라서 이러한 실측결과를 통하여 피드백 형태의 이득을 가지는 증폭기 소자의 경우 회로구성에 따라 일시적 과도현상에 따른 발진현상이 발생할 수 있으며 인가되는 방사선에 의하여 내부적으로 생성된 광전류의 양은 선량율에 비례적으로 발생됨을 확인하였다.

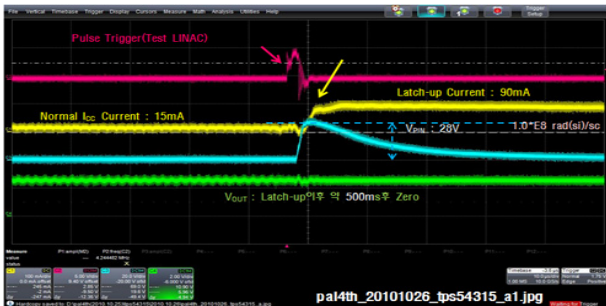
나타낸다. 따라서 이러한 레치업 현상은 결과적으로 회로전체의 소비전류를 증가시키고 주변회로의 온도증가현상을 초래하여 회로전체의 심각한 기능저하를 일으키는 심각한 오류를 일으킬 수 있다. 그림 12는 DC/DC컨버터 소자인 TPS54315의 펄스방사선 조사에 따른 레치업 현상이 발생된 사례로서 레치업 현상에 의한 소비전류의 비정상적인 증가 이후 출력전압의 점진적인 감소현상이 발생하여 약 500msec이후 0(zero)로 변화되는 보여주었다. 따라서 이러한 레치업현상이 발생된 소자의 경우 비정상적인 소비전류의 증가와 함께 소자고유의 정상적인 기능을 수행할 수 없음을 보여준다. 또한 이번 TPS54315소자에 대한 연속된 펄스방사선 펄스 조사시험을 통하여 레치업 발생이후 연속되어 인가된 펄스방사선에 의하여 내부 리셋로직이 초기화됨에 따라 레치업 현상이 제거되는 현상을 확인하였다. 이러한 현상은 리셋회로가 내장된 전자소자의 경우 인가되는 펄스방사선 조건과 내부로직상태에 따라 리셋조건이 활성화되는 경우 레치업 현상을 방지할 수 있음을 보여준다.

그림 12 단일펄스방사선 조사조건에서의 TPS54315소자의 펄스방사선 시험결과(Latchup),
 Fig. 12 Irradiation test result of TPS54315 for single pulsed radiation, (Latchup)

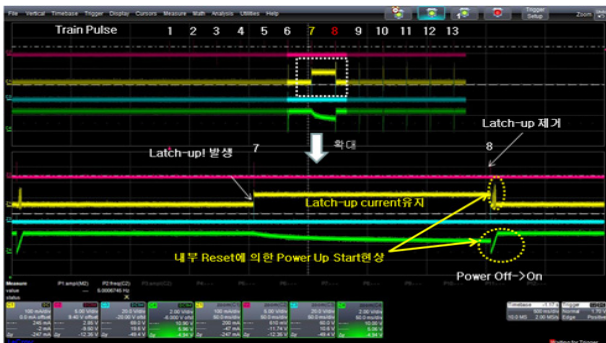
그림 13 연속된 펄스방사선 조사조건에서의 TPS54315소자의 펄스방사선 시험결과
 Fig. 13 Irradiation test result of TPS54315 for train pulsed radiation, (Upset)

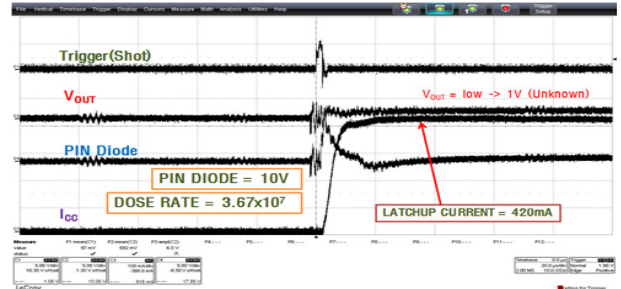
이러한 레치업 현상은 로직소자인 74HC373(Octal D-latch)에서도 확인되었으며 그림 14의 결과에서 보여주는 것과 같이 TPS54315와 마찬가지로 레치업 전류의 비정상적인 증가와 더불어 출력전압이 0V에서 1V로 상승되어 unknown상태가 유지되는 결과를 나타내었다. 일반적으로

TTL소자의 V_{IL} (Low인식 최대전압)이 약 0.8V이하인 점을 미루어 볼 때 이러한 Unknown상태의 출력은 Low 또는 High에 대한 특성을 보장할 수 없게 됨으로서 시스템의 비정상적인 동작을 유발할 수 있다. 또한 이러한 레치업 특성은 그림 15에서 보여주는 것과 같이 출력전압의 로직레벨이 high인 상태에서 동일한 결과를 보여줌에 따라 입·출력전압의 조건에 무관함을 보여준다.

그림 14 74HC373소자의 펄스방사선 시험결과(Latchup), $V_{IN} = \text{High}$, $V_{OUT} = \text{Low}$
 Fig. 14 Irradiation test result of max3032 for pulsed radiation, (Latchup), $V_{IN} = \text{High}$, $V_{OUT} = \text{Low}$

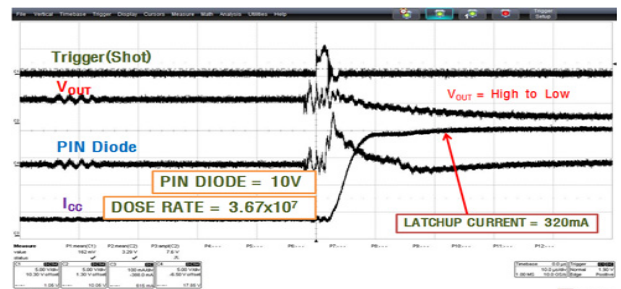
그림 15 74HC373소자의 펄스방사선 시험결과(Latchup), $V_{IN} = \text{Low}$, $V_{OUT} = \text{High}$
 Fig. 15 Irradiation test result of max3032 for pulsed radiation, (Latchup), $V_{IN} = \text{High}$, $V_{OUT} = \text{Low}$

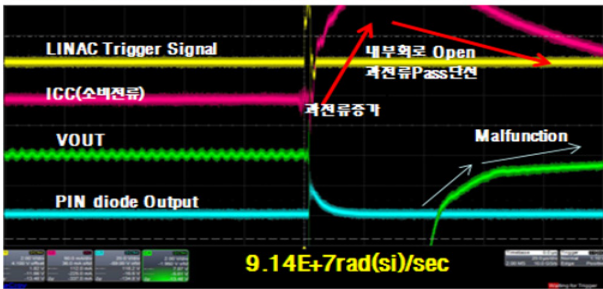
앞서 기술한 upset사례에서 설명한 바와 같이 LM118소자의 과도방사선 조사에 따른 소비전류의 일시적 증가현상은 조사된 방사선의 선량율에 비례한 특성을 보여주었다. 그러나 이러한 일시적 전류증가현상은 약 $1 \times 10^8 \text{ rad}(\text{si})/\text{sec}$ 이상 조건에서 그림 16에 나타난 것과 같이 소비전류의 급격한 증가와 함께 출력전압이 붕괴되는 현상이 발생되었고 조사 직후 출력전압 및 소비전류 모두 0으로 감소되는 결과를 나타내었다. 따라서 이러한 결과가 조사 후 상황에서 지속되는 결과를 보임에 따라 시험 소자에 대한 Decap과정을 통하여 내부회로를 이상 유무를 확인하였으며 그 결과 그림 17에 나타난 것과 같이 Metal층의 전원입력부의 패턴 일부가 소손되었음을 확인하였다. 이러한 결과는 LM118의 Upset사례에서 나타난 인가되는 방사선의 선량율의 증가에 따라 소비전류의 일시적 과도현상이 증가되는 형태로 볼 때 인가된 펄스방사선에 의하여 전원입력 단에서 발생한 일시적 과도전류가 주요한 원인으로 작용하였음을 알 수 있다.

Shot#5 : LM118, Burn-out, +전원부 단선, 내부회로 단락

그림 16 LM118소자의 펄스방사선 시험결과(burnout)
 Fig. 16 Irradiation test result of LM118 for pulsed radiation, (burnout)

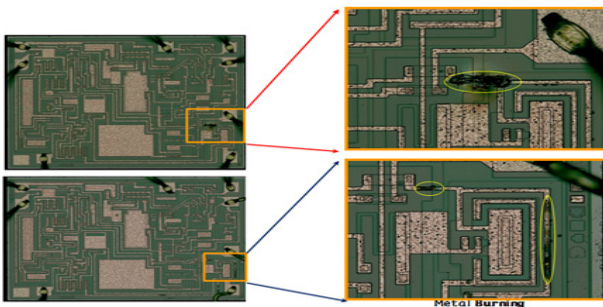
그림 17 LM118 소자의 burnout 사례(Metal burnout)
 Fig. 17 The result of burnout phenomenon by a pulsed radiation on LM118 device
