골프코스 페어웨이 지반 토양의 배수불량 원인과 개선방안

Analysis and Improvement Practise of Drainage Problem on Soil Profile at the Golf Course Fairway

ABSTRACT. Research was focused on the improvement of poor drainage problems on golf course fairway which had not been performed soil test or properly amended during the course construction. The analysis of the drainage problem basically was caused by a deterioration of soil physical properties by the top layer compaction. The soil hardness reached about 3,000 Kpa around 5~6 cm of soil profile. The slow infiltration speed to subsoil by the compaction was caused directly a poor drainage capacity. However, the properly amended sand soil showed an apparent value of 1,500 Kpa through the subsoil. The water content test showed a similar result that higher rate of 20~30% and ideal rate of 8~12% at poor drainage area and successfully amended area, respectively. However, an imported topsoil media which had higher content of silt and clay from a trans-planted sod had made a heterogeneous soil profile and that caused a poor drain capacity by a low infiltration rate. Those drainage problems triggered to buildup a reduced soil layer by poor soil gas exchange. The soi

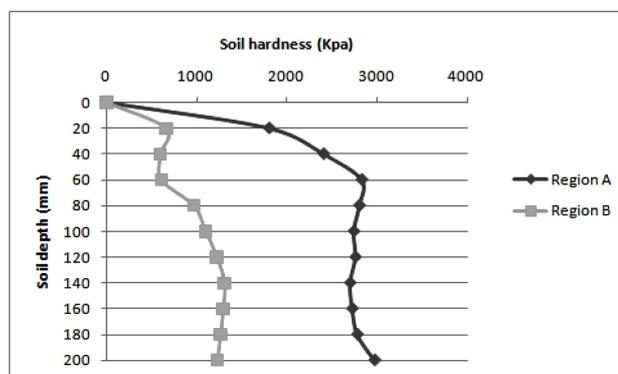
원 토양인 Region A지역의 표토는 하부 20 mm로부터 60 mm까지 급격히 고결되어 2,000~2,800 KPa로 증가한 후 하부 200 mm 까지 2,500~3,000 KPa을 유지하였다. 이는 투수에 의한 토양하층으로의 수분 이동이 저조하여 배수 불량의 직접 원인이 되는 것으로 분석되었다. 반면 토양

개신구역인 Region B지역은 표토층의 토양경도가 약 500 KPa로 양호하며 토양 깊이에 큰 영향 없이 1,500 KPa 이하로 대체적으로 균일한 것으로 나타났다(Fig. 1).

Fig. 1. Changes of soil hardness on depth of profile with or without of the topsoil renovation in 2003 test (Region A: not renovated; Region B: renovated).

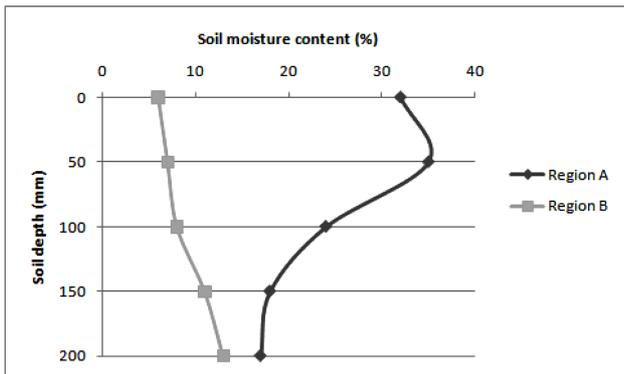
배수불량 지역은 모두 잔디 뿌리층(0~15 cm)인 상토 상층부의 수분 함량 과다이며 특히 3~8 cm 지역에는 수분 함량이 30%이상으로 뿌리의 호흡근관을 야기 시켜 잔디의 생육을 현저히 감소시키는 것으로 판단되었다. 그 하층부로 내려갈수록 투수율 감소로 인하여 수분함량이 적어지므로 뿌리는 하부로 자라지 않아 생육은 더욱 둔화되는 것으로 분석되었다. 잔디 근계가 상토 상층부에만 분포하게 되므로 습할 때는 과습 피해가 일어나 잔디 생육에 지장이 있으며, 건기 시에는 충분한 관수가 없을 때 건조 피해를 쉽게 입게 될 것으로 판단되었다.

다. 그러나 배수가 불량한 세 홀(A지역, C, D)의 경우 0~10 cm 표층부의 수분함량이 25 % 내외로 수분함량이 과다하게 나타났다(Fig. 2). 특히 토양갱신지역임에도 배수가 불량한 D지역에서 나타나는 배수불량현상은 전술된 바와 같이 보식용 sod의 점토성분의 근계 유입토에 기인한 경우라 판단된다.

Fig. 2. Changes of soil moisture content(%) on depth of topsoil profile with or without of the soil renovation in 2003 test (Region A: not renovated; Region B: renovated).

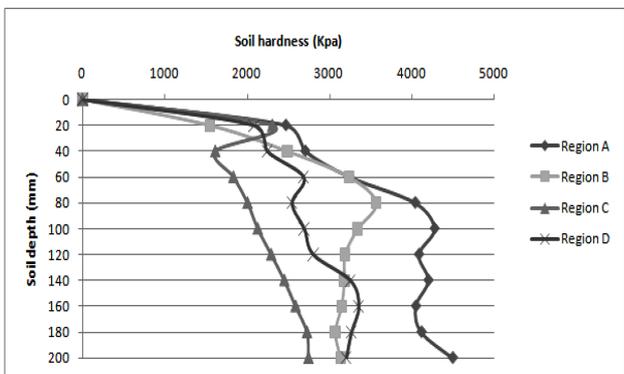
토양 미갱신지역인 A의 상토 깊이 50~80 mm 지점에서 토양 경도가 3,000~4,000 KPa, 원토양인 심토 200 mm에서는 4,500 KPa 정도로 토양 고결화가 매우 심하게 진행된 것을 볼 수 있다. 역시 배수 불량 지역인 C지역의 토양 경도의 경우 상토 깊이 4 cm 부분부터 약 3,000 Kpa의 토양 경도를 보이며 8 cm깊이에서는 약 3,700 Kpa로 토양 갱신이 실시된 다른 두 지역(B, D)보다 토양 고결화가 심하게 된 것으로 나타났으나 150 mm 이상의 심토층에서는 경도가 감소하는 것으로 보아 50~100 mm 층에서 hard pan 현상이 발생한 것으로 보인다. 깊이별 경도가 가장 양호한 것은 표토층 토양 갱신작업을 실시한 B지역과 D 두 지역으로 나타났다(Fig. 3).

Fig. 3. Changes of soil hardness on depth of profile by the renovation of the topsoil in 2008 test (Region A: not renovated; Region B: renovated).

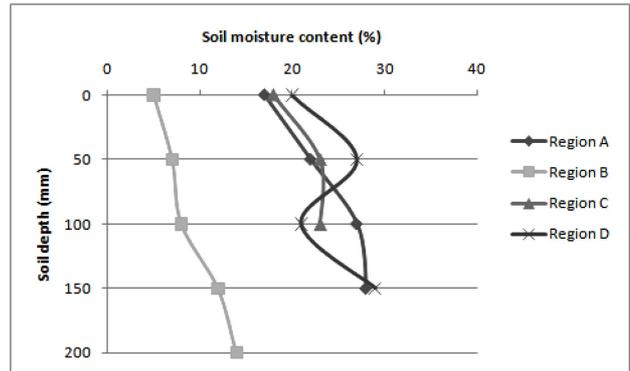
배수가 양호한 Region B의 경우 잔디의 뿌리가 분포하는 지역의 수분함량이 10% 내외로 양호한 것으로 나타났

Fig. 4. Changes of soil moisture on depth of profile and drainage conditions of 2008 test (Region A: not renovated; Region B: renovated).
