지게차 타이어 파손에 의한 비래

물탱크 상부 점검 중 질식

쓰레기 수거차량에서 추락

트랜스포터를 추월하는 지게차에 충돌

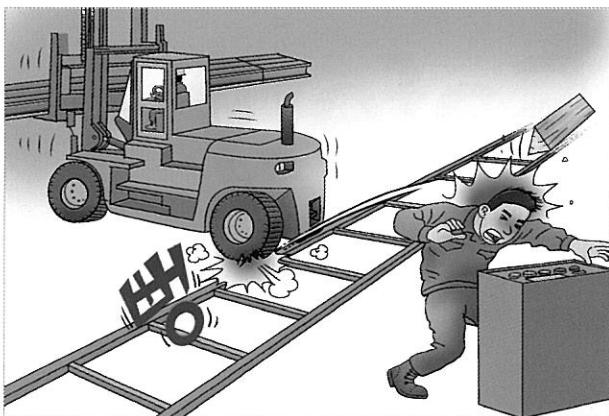
지게차운전자(원청)가 수동용접라인 A/S현장에서 10톤 지게차를 이용하여 T-Bar를 출고적치장소로 이동하기 위하여 T-Bar를 포크로 상승시킨 후 후진하는 중 레일정반 끝단부에 뒤쪽 타이어 측면부가 접촉되는 순간 평 하는 소리와 함께 레일 건너편 피해자(협력사)의 머리로 받침목이 비래하여 현장에서 사망함.

- ① 지게차 운전 부주의
- ② 피해자 안전모 미착용
- ③ 레일정반 근접하여 작업
- ④ 작업지휘자 미배치
- ⑤ 레일정반 주변 받침목 방치
- ⑥ 레일끝단 돌출부 노출
- ⑦ 안전교육 미실시

- ① 지게차 운행, 작업 시 주변환경에 주의 및 작업지휘자 배치
- ② 작업장 내 안전모 착용
- ③ 지게차 지정된 통로 및 작업장소에서 운행
- ④ 작업장 주변 정리정돈 실시
- ⑤ 레일끝단 돌출부 없도록 마감처리 실시
- ⑥ 법에서 정한 안전교육 실시

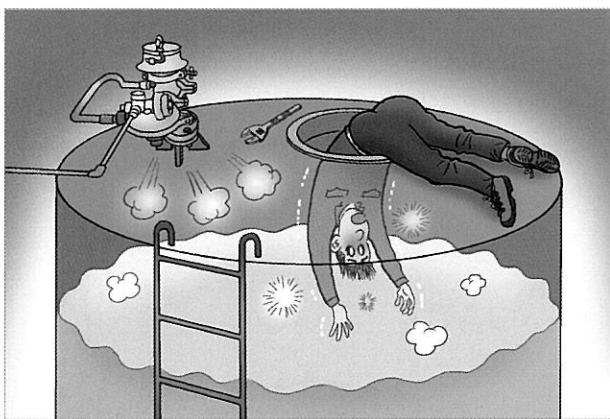
피해자는 업무시간 중 웨이퍼 세척작업장에서 세척용 순수에 기포가 발생된다는 연락을 받은 후 당일 당직시간(21시경 추정)에 직경 2.5m, 높이 3m의 순수탱크에 혼자 올라가 점검구(직경 : 0.5m)의 볼트를 풀고 랜턴으로 탱크내부를 살피던 중 탱크상단 내부에 공급되는 순도 99.999%의 질소에 의해 산소 결핍으로 사망해 있는 것을 다음날 오전 11시경 동료가 발견함.

- ① 보호구 미착용
- ② 질소가스 미차단
- ③ 단독작업 실시
- ④ 관리감독 소홀
- ⑤ 안전의식 결여

- ① 산소결핍장소 호흡용 보호구 착용
- ② 작업 전 질소가스 공급 차단
- ③ 단독작업 금지
- ④ 관리감독 철저
- ⑤ 안전의식 고취토록 체험교육 등 실시

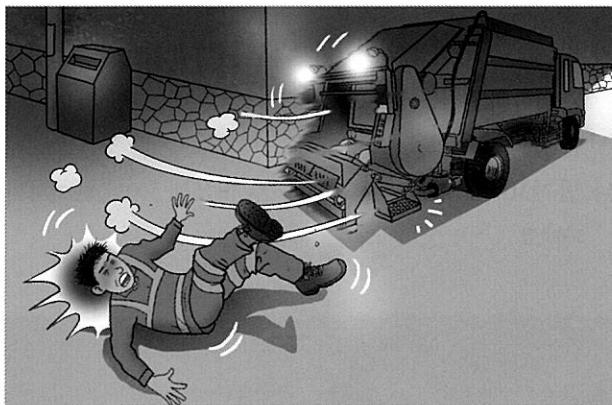
비오는 날 새벽, 쓰레기 수거작업을 하던 피재자는 쓰레기수거 압축차량이 오른편 뒤쪽에 매달려 다음 수거장소로 이동하던 중 좌회전 커브길에서 중심을 잃고 높이 60cm 정도의 차량 발판에서 지면으로 추락하여 머리와 목 등에 상해를 입음. 즉시 병원으로 후송하여 치료하였으나 10여일 후 사망함. 사고 당시 빗물에 차량 발판 및 차량 외관이 미끄러운 상태였음.

- ① 쓰레기 수거차량에 안전하게 파지할 수 있는 손잡이 등 미설치
- ② 안전모 등 보호구 미착용
- ③ 날씨를 고려하지 않은 차량 운행(급 좌회전)
- ④ 고속 주행 시 조수석에 미탑승
- ⑤ 안전교육 미실시
- ⑥ 관리감독 소홀

- ① 쓰레기 수거차량 외부에 안전하게 파지할 수 있는 손잡이 설치
- ② 안전모 등 보호구 착용 후 작업
- ③ 날씨를 고려한 작업 및 차량 운행(과속 금지)
- ④ 고속 주행 시 조수석에 탑승 후 이동
- ⑤ 법에서 정한 안전교육 실시
- ⑥ 관리감독자 관리감독 철저

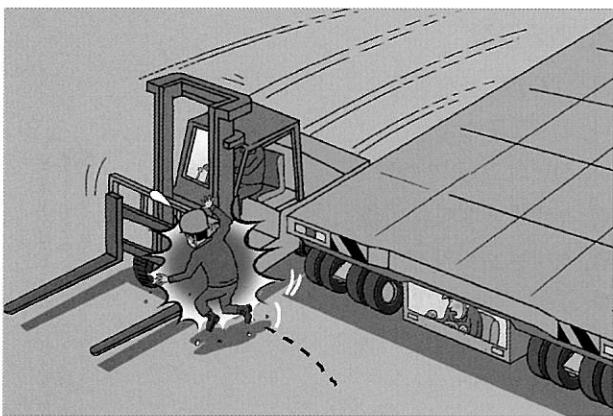
선박용 블록을 운반하는 트랜스포터가 느리게 운행하자 뒤따르던 지게차가 이를 추월하다가 트랜스포터 앞에서 신호하던 신호수를 미처 발견하지 못하고 신호수와 충돌함. 지게차 운전자는 급정지 하였으나 넘어진 신호수의 흥부를 지게차가 이미 타고 넘어간 상태임. 신호수는 흥부압박에 의한 장기파열로 현장에서 사망함.

- ① 지게차의 과속 추월
- ② 시야 미확보 지역 지게차 과속 운행
- ③ 운행 중인 트랜스포터 주위 통제 미실시
- ④ 지게차 운전자의 안전의식 결여
- ⑤ 지게차 작업지휘자 또는 신호수 미배치
- ⑥ 관리감독 소홀

- ① 작업장 내 추월 금지
- ② 운행 방향에 대한 시야확보
- ③ 운행 중인 트랜스포터 주위 통제 철저
- ④ 안전교육 등 실시로 근로자를 안전의식 고취
- ⑤ 차량계하역기계 사용 시 각각의 신호수 배치
- ⑥ 작업장 관리감독 철저
