건조설비 정비작업 중에 2,100 V 충전부에 접촉되어 감전 사망

글 _ 류 보 혁 (공학박사/기술사)

한국산업안전보건공단 경인지역본부 전문위원실장

2012년 3월 18일(일) 14:50경, 경북 칠곡군 지천면 소재 ○○ 농장의 계분 건조설비 시운전 과정에서 건조설비 내부의 온도 조절을 위해 전자파 발생기의 접속부를 정비하던 작업 중 2,100V 충전부에 접촉되어 감전 사망한 재해임

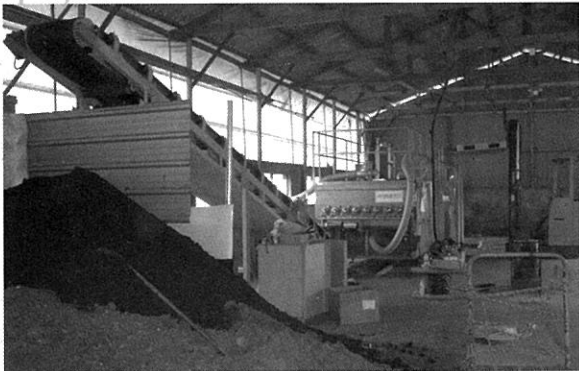
【그림 1】 재해 발생 설비(계분 건조설비)

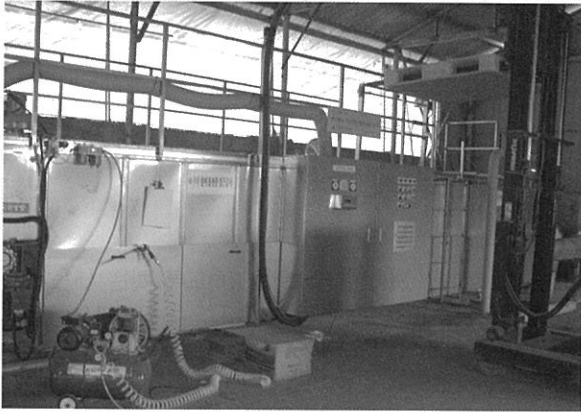
【그림 2】 건조설비 전면

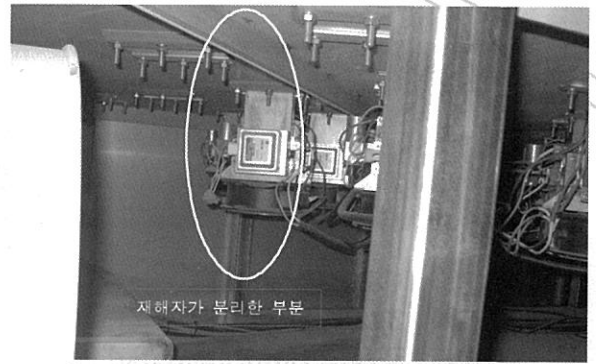
- 재해자는 재해 당일(3월 18일(일)) 오전에 건조설비의 정상화 작업을 마친 후, 부하 작업자와 설비 인수자 등 4명과 함께 농장 인근의 현장 컨테이너에서 14:30경까지 점심식사를 하고 휴식을 취한 후,
 - 14:30경 재해자와 부하 작업자가 건조설비 설치 현장으로 가서 건조설비 정상 가동 마무리 작업을 하고자 하였음
 - 재해자는 현장으로 가면서 부하 작업자에게 건조설비의 건조량이 너무 커서 건조열원이 되는 고주파발전기(마이크로웨이브 발생설비)의 일부를 차단해야겠다고 하고, 건조설비 후면으로 들어가 왼쪽 끝단의 하부 외함 문을 열고 고주파발전기 단자를 분리하였음(그림 2~5 참조)
 - 14:50 경, 동료 작업자가 작업 상황을 살펴보기 위해 건조설비 후면으로 가서 재해자의 다리 쪽을 잡고 건조설비 내부를 들여다 보는 순간, 섬광(스파크)이 발생하면서 재해자의 몸이 경직되는 것을 느껴, 재해자를 급히 밖으로 끌어내고 119에 연락하여

- ※ 재해자의 통전흔, 동료작업자 등의 진술을 토대로 통전 경로를 추정해 보면 다음과 같음
 - 충전 컨넥터(2,100 V) → 왼손(엄지 및 검지) → 하복부 → 건조설비 철제 외함 → 전원변압기 중성점

【그림 5】 건조설비 하부의 고주파 발전기 모습(74개 설치)

- 해당 선로의 전원 차단(산업안전보건기준에 관한 규칙 제319조「정전전로에서의 정전작업」)
 - 해당 작업은 활선작업을 하여야 하는 부득이한 경우에 해당되지 않으므로 전원을 차단하고 작업을 하여야 함
- 작업계획서의 작성(산업안전보건기준에 관한 규칙 제38조「사전조사 및 작업계획서의 작성」)
 - 해당 작업은 50V를 넘는 전기작업이므로 작업계획서를 작성하고 이에 따라 작업을 하여야 함

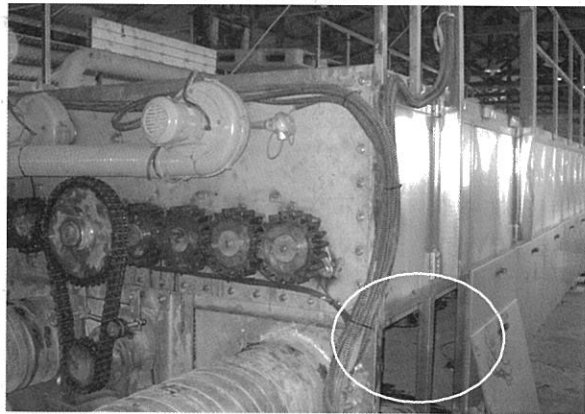
【그림 3】 건조설비 후면(재해자 인입부(세로 48cm x 세로 60cm))

- ◎ 충전부의 방호부분의 임의 개방 금지(산업안전보건기준에 관한 규칙 제301조「전기기계기구 등의 충전부 방호」)
- 사업주는 폐쇄형 외함, 덮개 등으로 충전부를 방호한 부분을 임의로 개방하지 못하는 구조(특수한 공구나 열쇠를 이용 하여서만 개방 가능)로 하고 그 외부에는 경고표시를 하여야 함

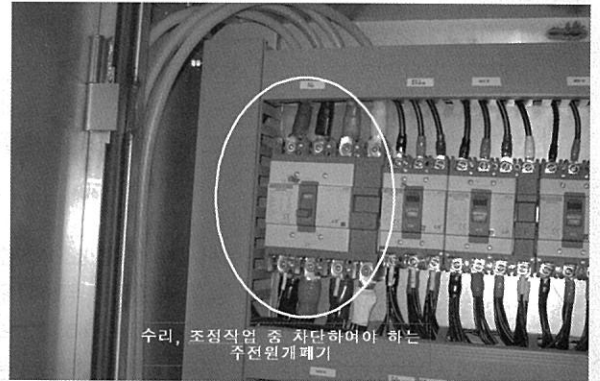
- 사전에 계획되지 않은 임의의 단독 작업 실시
 - 전기작업은 그 위험도가 아주 클에도 위험을 알 수 없어 사전에 작업계획서를 작성하고 그에 따라 작업하여야 함에도, 재해자가 임의로 건조량이 크다는 이유만으로 계획에 없던 일부 전자파 발생기의 전원을 차단하였음
 - 불가피하게 활선작업을 하여야 하는 경우, 감시자를 두고 하여야 함에도 단독작업을 하다가 충전부에 접촉됨
- 감전우려가 있는 작업임에도 전원을 차단하지 않고 작업 실시
 - 감전우려가 있는 작업은 특별히 허용되는 경우를 제외하고는 전로를 차단하고 정전작업을 하여야 함에도 활선작업을 실시함
- ※ 건조설비의 운전 상태를 지속적으로 모니터링하기 위해 건조설비 가동을 중단시키지 않았음
 - 건조설비의 1회 운전시간이 8~9시간으로 자동운전 상태에서 정상제품이 생산되는지를 지속적으로 모니터링하기 위해 오전부터 가동시킨 건조설비를 정지시키지 않고 고주파발전기 접속부의 분리작업을 했던 것으로 추정됨

【그림 6】 주 차단기(재해조사시 차단하였음)

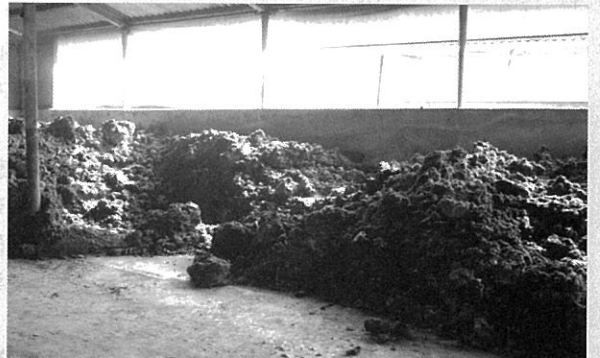
【그림 7】 건조되지 않은 계분(원재료)

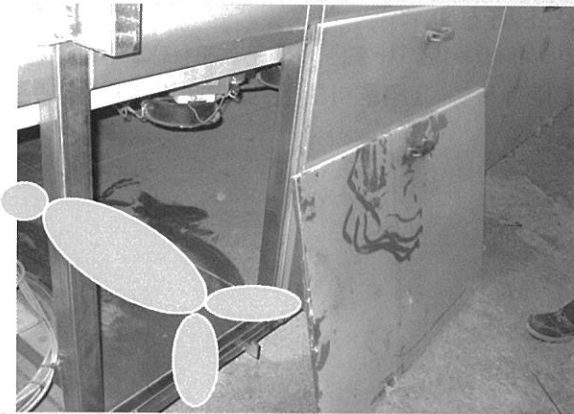
【그림 4】 재해자의 불안정한 작업 자세(건조설비 후면 하부)

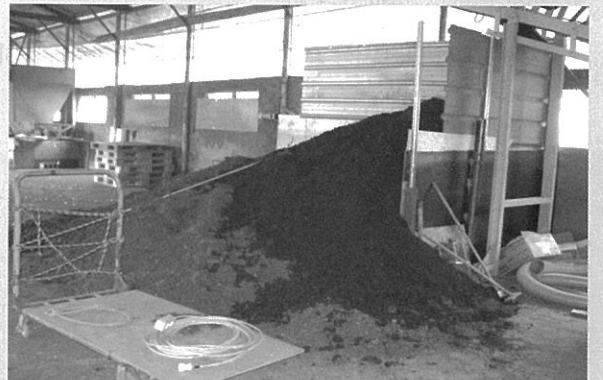
【그림 8】 건조되지 않은 계분(원재료)
