【전기실내 저압 제어반 정비 작업중 감전 사망】

글_ 류 보 혁 (공학박사/기술사)

한국산업안전보건공단 경인지역본부 전문위원실장

2012년 1월 3일(화) 12:30 경, 경기도 이천시 마장면 ○○군 이전공사 현장내의 골재 생산 작업장에서 전기실 제어반 내부의 리액터 교체작업 중 충전부(440 V)에 양손이 접촉되어 감전 사망한 사고임

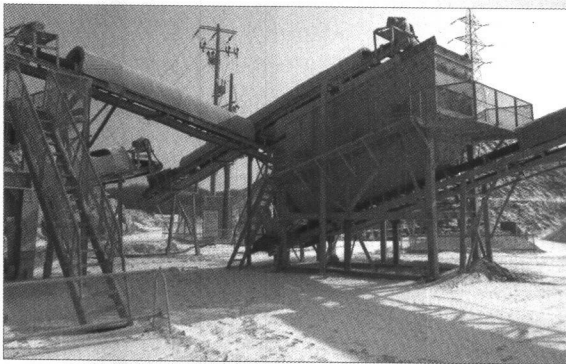
【사진 1】 골재 생산설비(Crusher Plant)

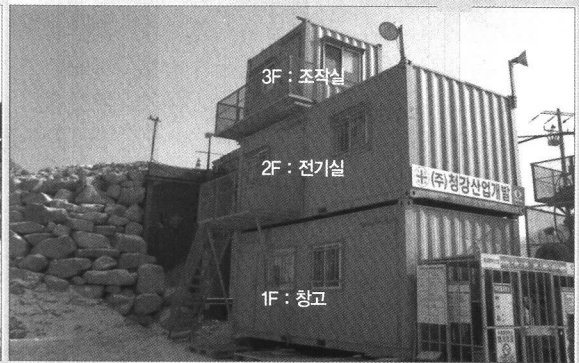
【사진 2】 골재생산 설비용 전기실 및 조작성실

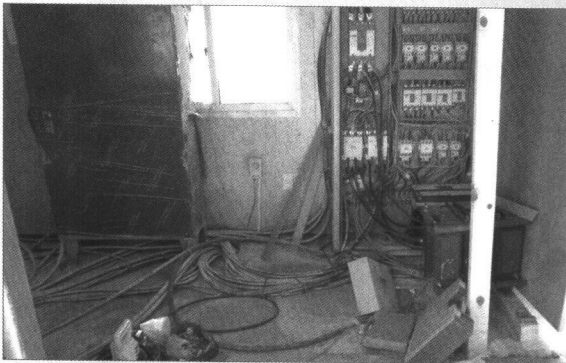
중(또는 전원스위치 투입 후 패널 주변을 정리하던 중) 목재로 된 바닥이 부서져 중심을 잃고 넘어지면서 제어반 내부의 전원(또는 콘덴서, 리액터 접속부위 등) 충전부(440V)에 양손이 접촉되어 감전 사망한 것으로 추정

- 작업장 바닥의 불안정한 상태(무너짐)로 인한 작업자의 넘어짐

- 전기작업을 하는 경우에 착용하여야 하는 절연용 보호구 미착용
- 충전전로 인근에서 작업하는 경우, 근로자를 감전 위험을 방지하기 위해 감시인을 배치하여야 하나 미배치

【사진 3】 재해발생현장(골재생산 설비용 전기실 컨테이너 2층)

- 사업주는 작업장에서 넘어지거나 미끄러지는 등의 위험이 없도록 작업장 바닥 등을 안전하고 청결한 상태로 유지하여야 함

- 사업주는 충전전로 인근에서 작업을 하는 경우, 근로자에게 절연용 보호구를 착용하게 하고,
- 근로자를 감전 위험에서 보호하기 위해 사전에 위험을 경고하는 감시인을 배치 ❖

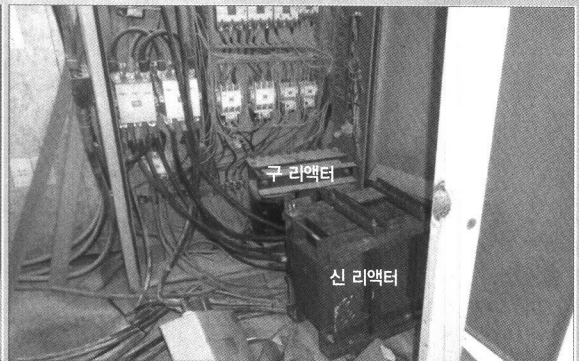
【사진 4】 교체작업이 완료된 리액터

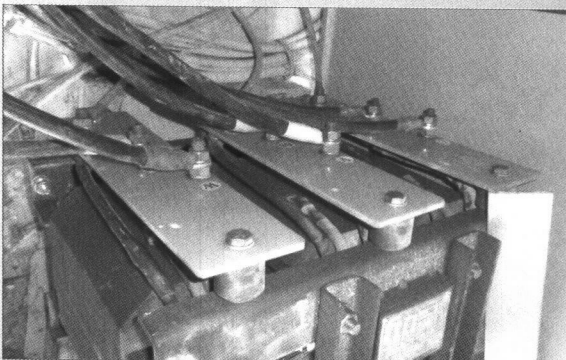
【사진 5】 신규 설치한 전동기 기동장치(리액터) 전원 접속부
