# 시크노래타운 화재사례 및 대책

글 김인태 한국화재보험협회 계몽홍보팀장, 공학박사

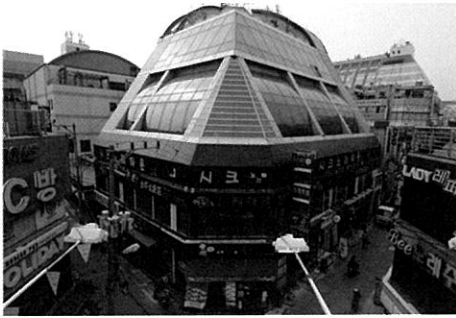
[그림 1] 화재 건물 전경

사고가 발생한 건물은 2003년 2월 사용승인 되었는데 지상6층, 지하2층, 연면적 3,987.2㎡로서, 철골철근 콘크리트 기둥에 슬래브 지붕 구조이며, 4층 이상 층은 유리 벽으로 되어 있었다. 건물전체에 옥내소화전, 자동화재탐지설비, 비상방송장치가 설치되어 있었고, 발화장소인 시크노래타운에는 비상구가 3개 있었으며, 영상음향차단장치, 피난기구, 비상벨, 휴대용비상조명등이 있었다.

[그림 1]에서와 같이 변화가 골목에 위치하고 있으며 대부분 주점으로 사용하고 있었다. 층별 용도 및 면적은 <표 1>과 같다.

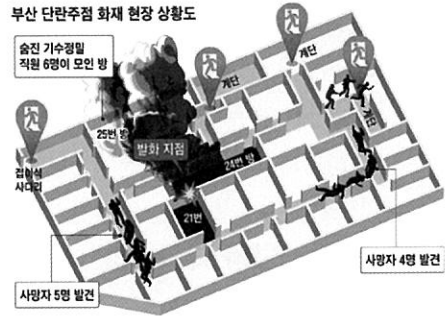
[그림 2] 화재현장 사망자 발견 지점

시크노래타운 카운터 측 24번 방에서 처음 연기가 발견되었으며, 소화기로 불을 끄려고 하였으나 순식간에 확대되어 초기 진화에 실패하였다. 이후 24번 방과 21번 방에서 확대된 화염 및 연기에 의해 주출입구로의 피난이 어려워졌으며, 짧은 시간 안에 피난이 불가능한 상태가 되었다.

사고 현장은 [그림 2]에서와 같이 양쪽에 내부 통로가 있으며 전체 26개의 방이 있었는데 이중 2개의 방은 불법으로 개조하여 사용하고 있었던 것으로 밝혀졌다. 특히, 비상계단과 연결되는 부속실을 1번 방으로 개조함으로써 외부에서는 비상구 확인이 어려워 실질적으로 사용할 수 없게 되어 있었다. 따라서 1번 방 앞에 위치한 25번방의 손님들은 연기가 발생하고 있는 24번 또는 21번 방을 지나게 되어 있어 피해가 커지게 되었다.

이번 사고로 외국인 3명을 포함하여 9명의 사망자가 발생하였는데, 천장의 피해가 심하게 나타나고, 화재가 급격히 확산된 점을 미루어 밀폐된 공간에서 상당부분 화재가 성장된 이후 발견된 것으로 보인다.

주출입구와 인접한 방에서 화염과 연기가 발생하여, 주출입구와 인근 비상구(2개소)의 피난통로가 차단되었으며, 주출입구 맞은편 비상구 피난전실이 방으로 개조되어 피난통로로 사용되지 못하였다.

이번 사고를 계기로 관계 기관에서는 노래방에 대한 특별조사를 실시하는 한편, 자율 안전관리를 강화하고 있다. 제도적 개선대책으로는 주 출입구 반대편에 비상구 설치, 연기 배출구 및 스프링클러 설치 강화, 칸막이 등의 불연화, 소파 등은 방염제품 사용, 영상

음향차단장치 작동 개선 등을 내 놓아 유사한 사고가 재발하지 않도록 하고 있다.
