COS 투입 중에 COS 2차측 홀더에 접촉되어 감전 사망

글 _ 류 보 혁 (공학박사/기술사)

한국산업안전보건공단 경인지역본부 전문위원실장

2012년 4월 5일(목) 15:10경, 경남 통영시 용남면 소재, 배전계통의 예방공사 현장에서 ○○전력 소속 근로자(40세)가 전주(높이 약 12m)에 승주하여 COS를 투입하던 중 COS 2차측 홀더에 신체 일부가 접촉되어 감전 사망한 재해임

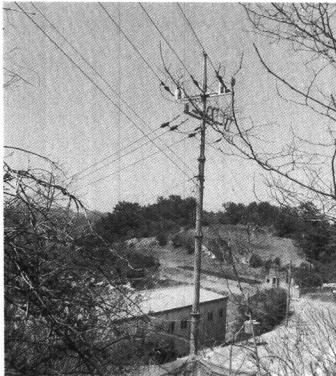
한국전력공사 ○○본부 관내 현장에서 전주 신설(2본), 장주 변경(15개소), 불량 전선 교체(2경간) 공사 등을 2012. 3. 17.부터 시행하던 ○○ 전력의 소속 근로자가 노후되어 침식이 진행되고 있는 완금류, 애자, 전선 등을 교체하는 장주 변경 공사를 하던 중에 발생한 재해임

[그림 1] 사고 현장의 사진(전주)

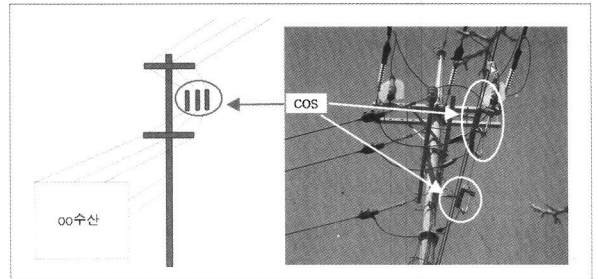
- 15:00경, 피재자는 전주(높이 약 12m)에 승주하여 수용가 측 전원공급을 위해 한전 책임 분계점 COS 투입작업을 하였음
- 삼상 중 한상의 COS 투입을 완료하고, 다른 상의 COS를 투입하던 중 개방된 COS 2차측 홀더에 오른 손등이 접촉 되어 감전 사망함

[그림 2] 사고 현장의 전력계통(COS가 투입된 상황)

- ※ 전원투입 당시 수용가측 수전설비 ASS(자동고장구간 개폐기), PF(전력퓨즈), 수용가 변압기 1차측 COS 모두 투입된 상태로 되어있어,
- COS가 투입된 상의 전원이 수용가측 변압기 1차측 권선을 통해 아직 투입되지 않은 COS 2차측 홀더에 충전되어 피재자 신체에 전압(약 13,200V)이 인가된 것으로 추정

- 전원투입순서 : 한전 COS ON → ASS ON → PF ON
→ 수용가 COS ON
- 전원개방순서 : 수용가 COS OFF → PF OFF → ASS OFF → 한전 COS OFF

사업주는 근로자가 노출된 충전부 또는 그 부근에서 작업함으로써 감전될 우려가 있는 경우에는 전기기기 등에 공급되는 모든 전원을 관련 도면, 배선도 등으로 확인하고 해당전로의 전원을 차단하고, 차단 후 각 단로기 등의 개방을 확인 하고 차단장치나 단로기 등에 꼬리표를 부착해야 함(전원 복귀시의 안전조치 사항 준수)

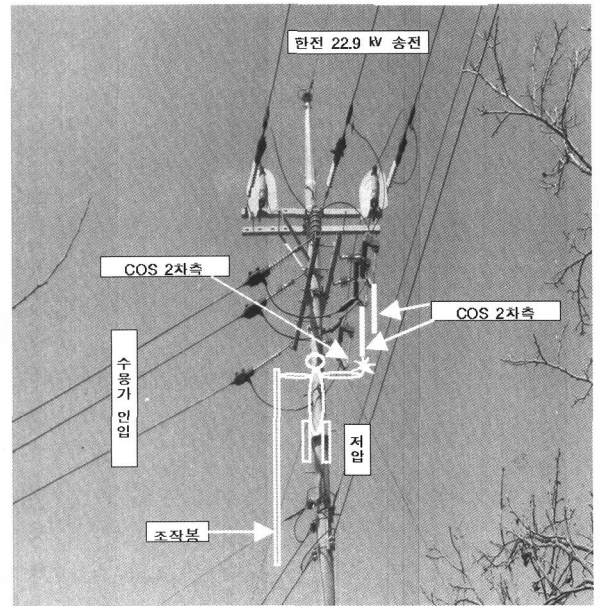
- ◎ 전기 작업을 하는 경우에는 지상 감시자를 배치하여 작업자의 위험한 접근 등을 사전 경보할 수 있도록 하여야 하나 이를 이행하지 않았고
- ◎ 재해발생 당시 피재자의 위치는 수용가로 인입되는 22.9kV의 특고압선과 저압선(220V) 사이에 위치한 것으로 보아 작업 당일 바람의 영향으로 조작봉 사용이 어려워지자 근거리 작업을 위해 상부로 이동하여 작업하다가 충전부에 접촉된 것으로 추정됨

【그림 3】 재해 상황 추정도(사고 전주)

사업주는 근로자를 감전위험으로부터 보호하기 위하여 사전에 위험을 경고하는 감시인을 배치하여야 함

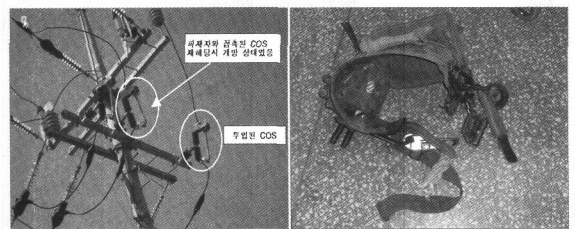
- ※ 재해발생 당시 피재자 복장 상태는 전기안전모·상하의 방염복·절연화는 착용하고 있었으나, 절연 고무장갑은 착용하지 않았음. 재해발생 당시 착용한 안전대에서 600V 이하 저압용 방전 고무장갑만 발견되었음.

【그림 4】 피재자가 사용한 안전대

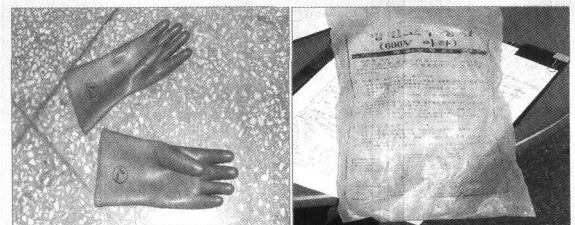
사업주는 근로자가 노출된 충전부 또는 그 부근에서 작업함으로써 감전될 우려가 있는 경우에는 근로자로 하여금 절연용 보호구를 착용시켜야 함에도 작업자는 절연장갑을 착용하지 않음

【그림 5】 저압 절연 장갑(사고당시 피재자가 소지한 안전대내에 있었음)

사업주는 근로자가 노출된 충전부 또는 그 부근에서 작업함으로써 감전될 우려가 있는 경우에는 근로자로 하여금 절연용 보호구를 지급하여 착용토록 하여야 함
